**OUDEGRACHT 168 te UTRECHT**  
**BOUWHISTORISCHE VERKENNING**

*Utrecht, maart 2024*

WEVERS & VAN LUIPEN

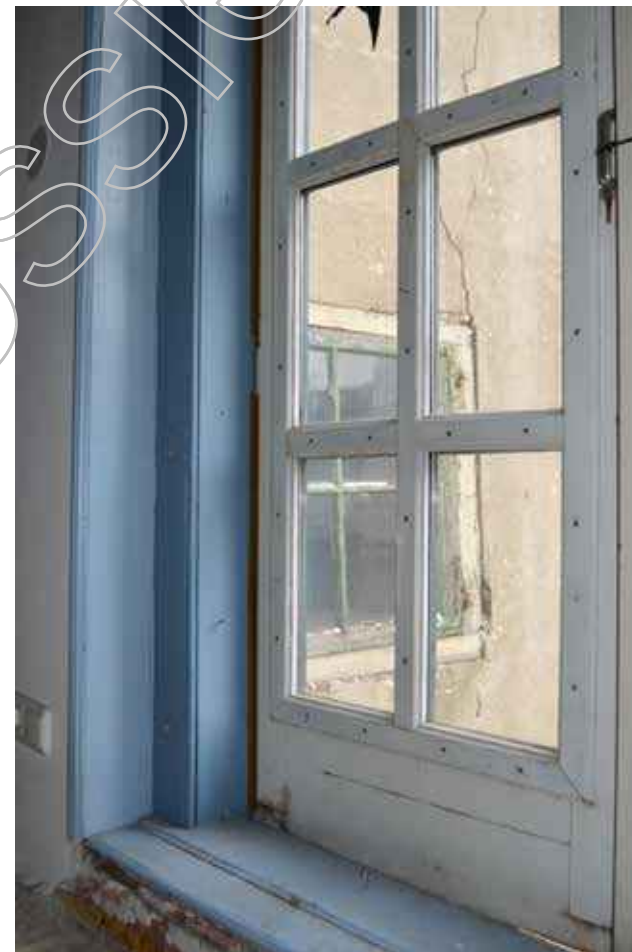
*afbeelding 218.* Achterhuis, 1e verdieping. Detail zware detaillering gerenoveerd stolpraam met roedenverdeling, XXd.

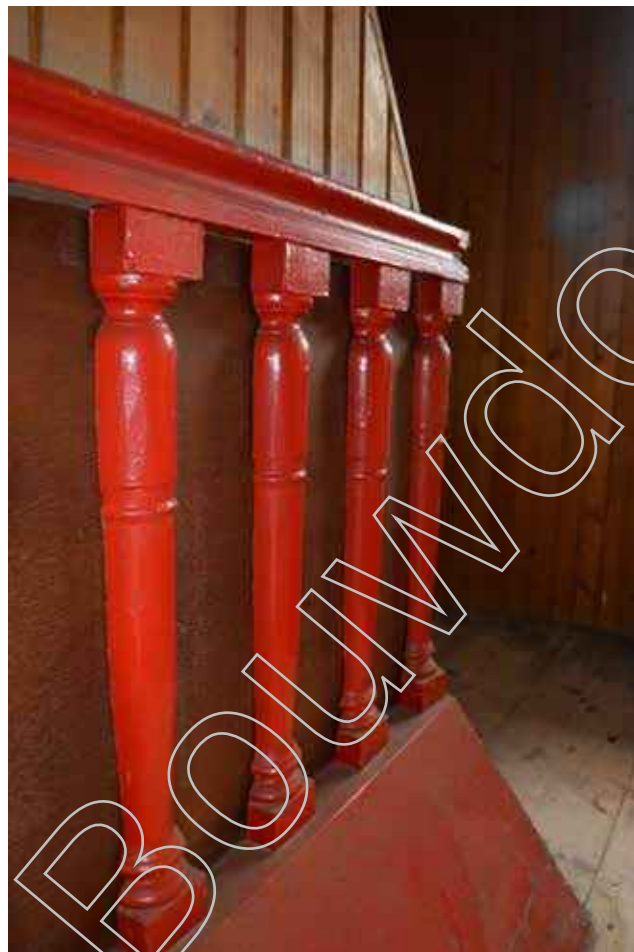
*afbeelding 220.* Aanbouw, 1e verdieping. Overloop met spiltrap, met lensvormige balusters, mogelijk XVIII.

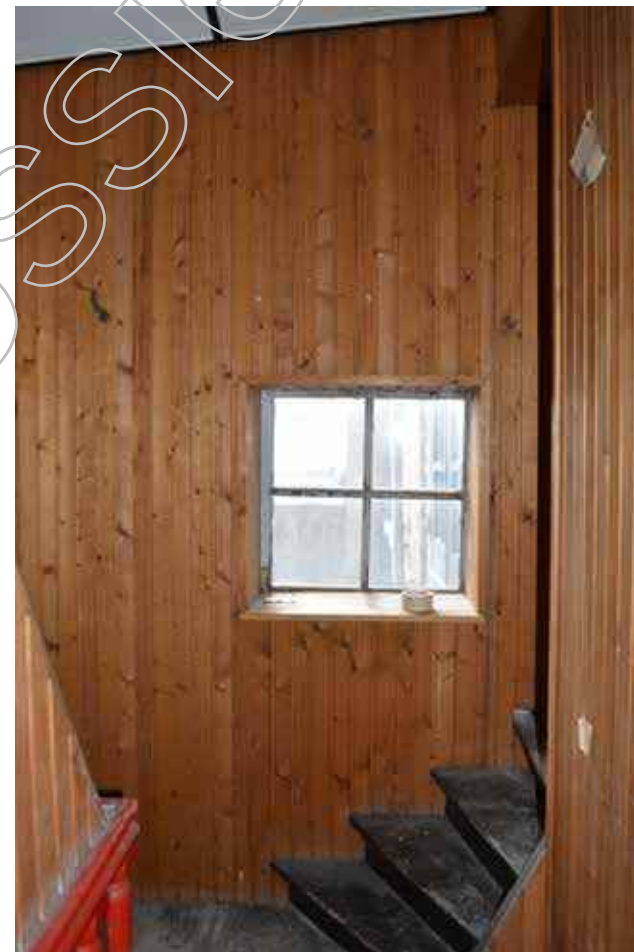
*afbeelding 221.* Aanbouw, 1e verdieping. Overloop met schrotenbekleding (jaren '60 20ste eeuw).

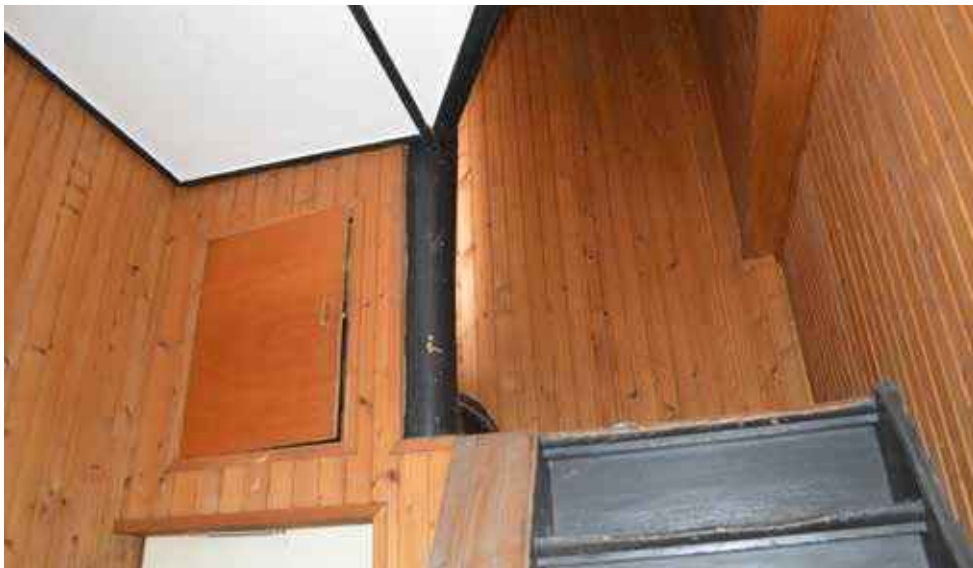
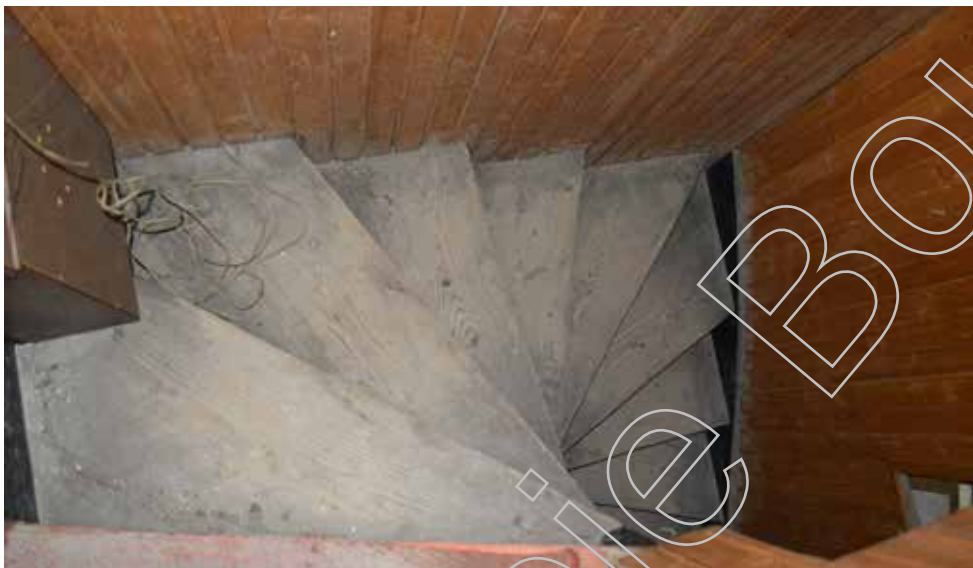
*afbeelding 222.* Aanbouw, 1e verdieping. Overloop met zicht op spiltrap en schrotenbekleding.

*afbeelding 223.* Aanbouw, 1e verdieping. Detail spiltrap (XVIIb).

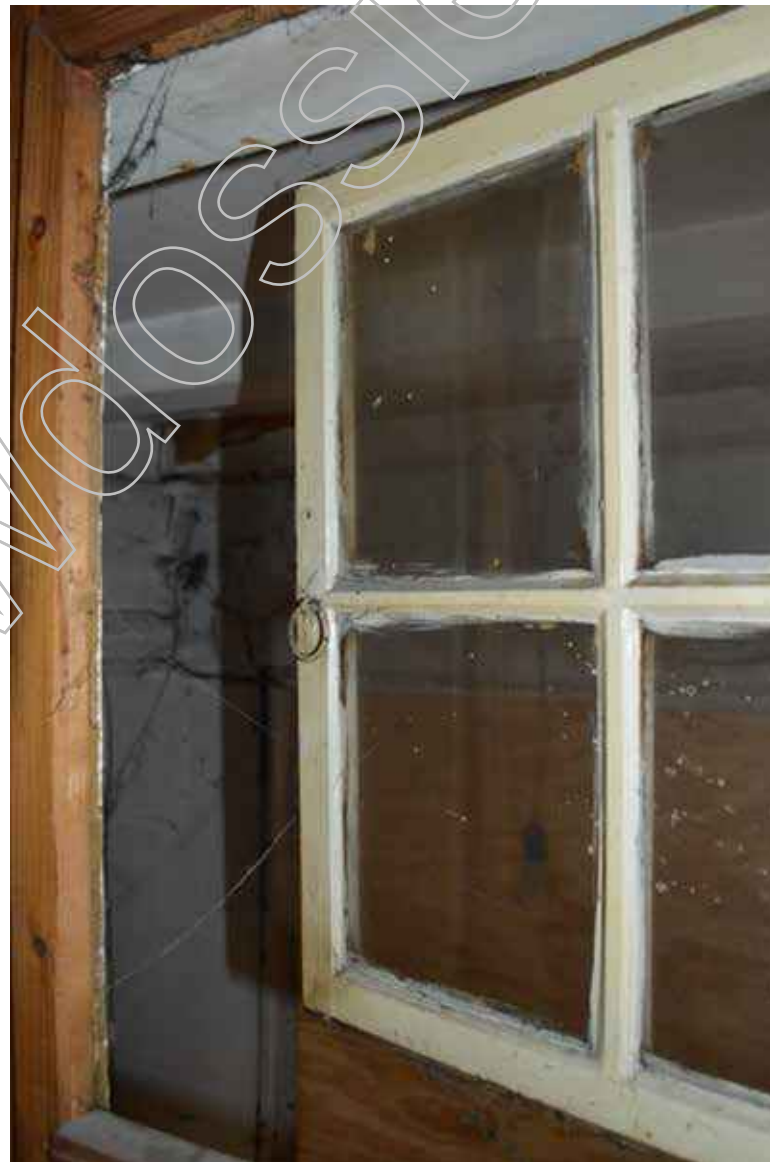
*afbeelding 224.* Aanbouw, 1e verdieping. Overloop met detail binnenraam (XIXm)

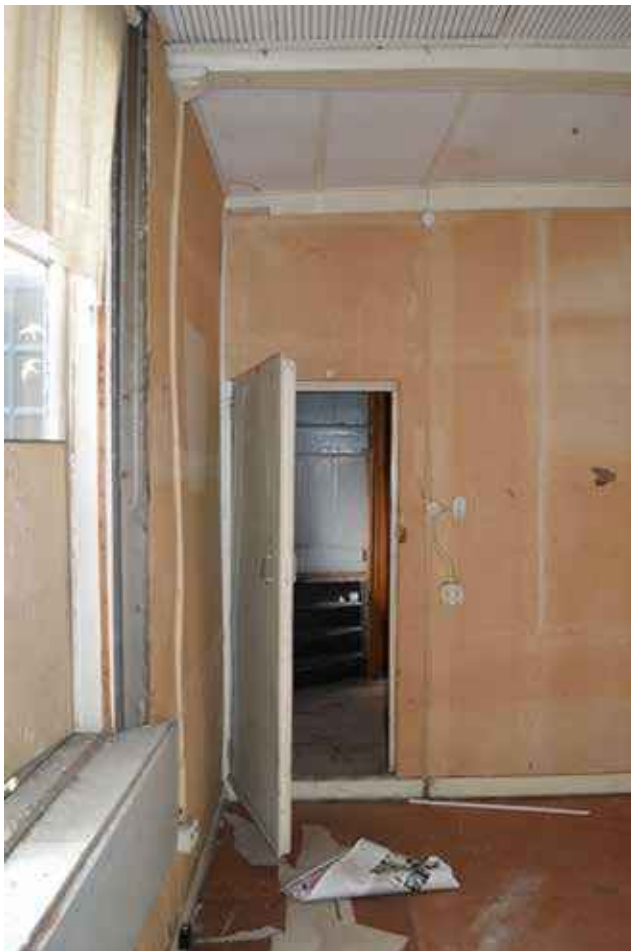
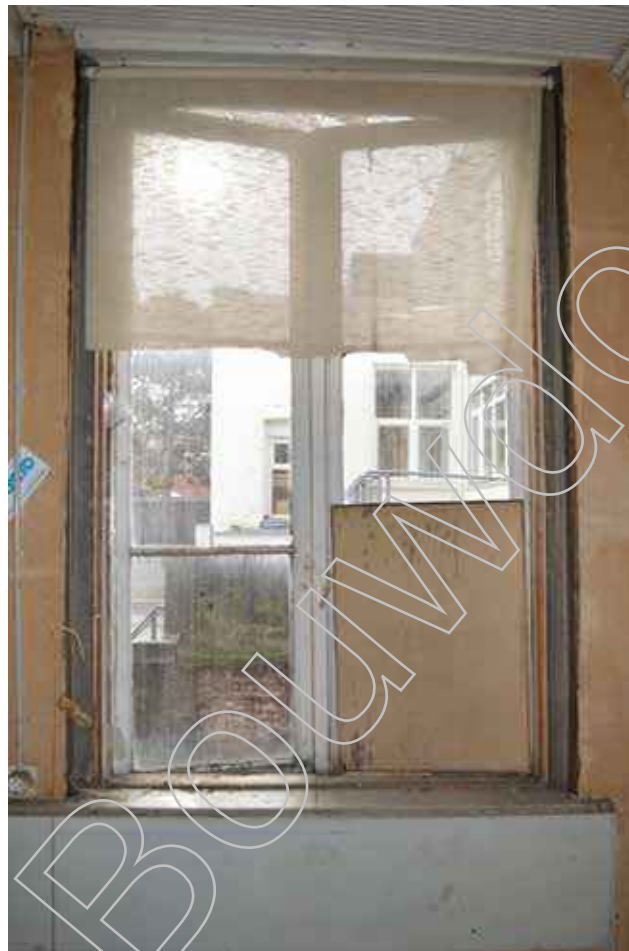
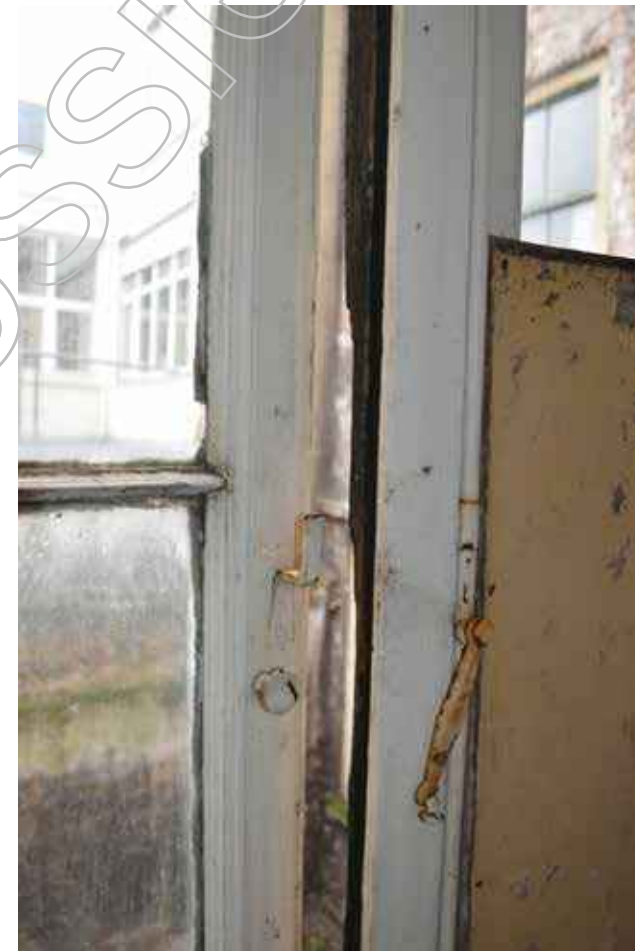
*afbeelding 225.* Aanbouw, 1e verdieping. Zicht voormalige tekenkamer van het electrotechnisch installatiebedrijf. Afwerking wanden en plafonds met hard- en zachtboard (jaren '60 20ste eeuw).

*afbeelding 226.* Aanbouw, 1e verdieping. Detail 6-ruits stolpraam (XIXm)

*afbeelding 227.* Aanbouw, 1e verdieping. Detail espanjolet stolpraam (XIXm)

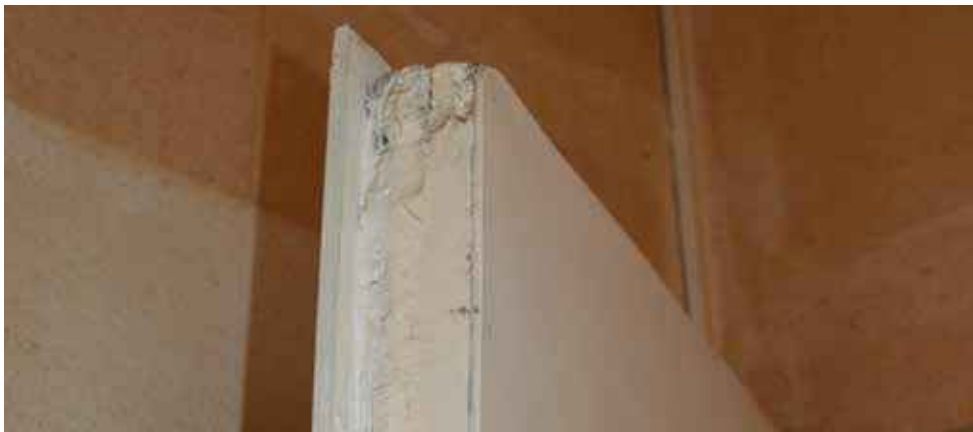
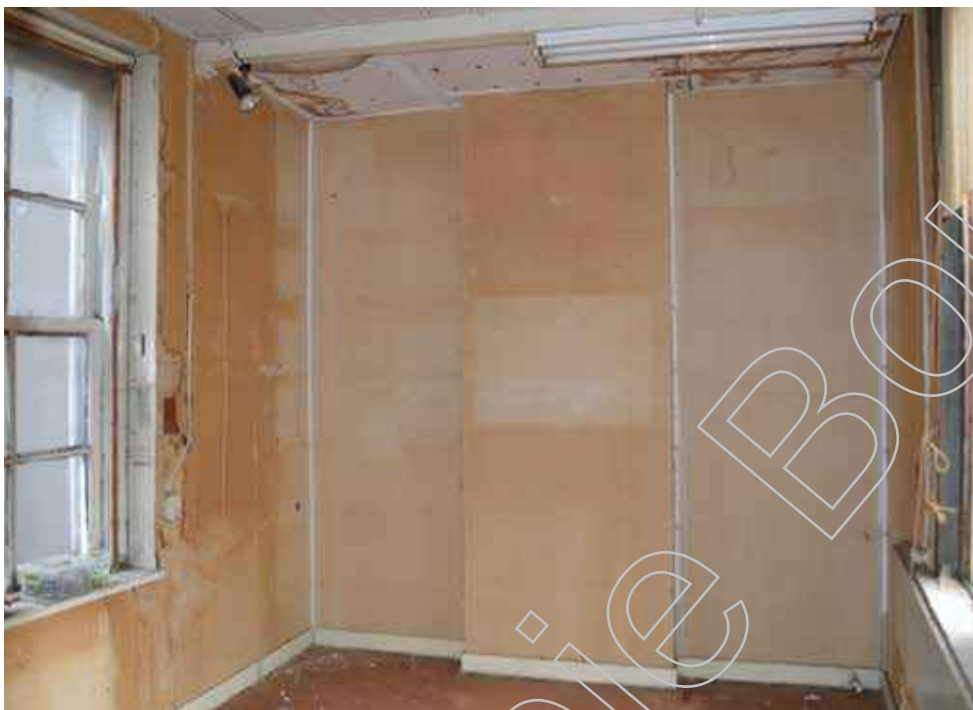
*afbeelding 228.* Aanbouw, 1e verdieping. Detail triplex beplating van vermoedelijk spiegelklampdeur.

*afbeelding 229.* Aanbouw, 1e verdieping. Zicht op oostwand met rookkanaal.

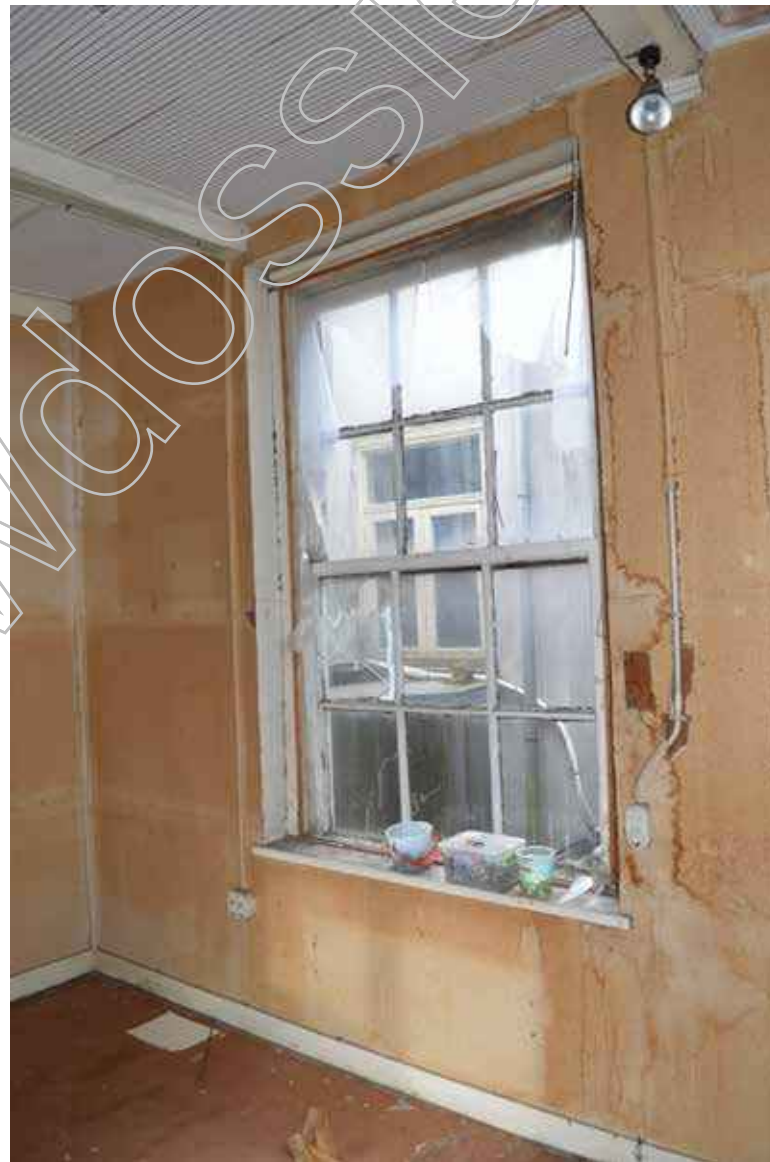
*afbeelding 230.* Aanbouw, 1e verdieping. Zicht op het 12-ruits schuifraam in de noordgevel (XVIIIId). Moerbalken plafond met balkconsoles XVIIlb.

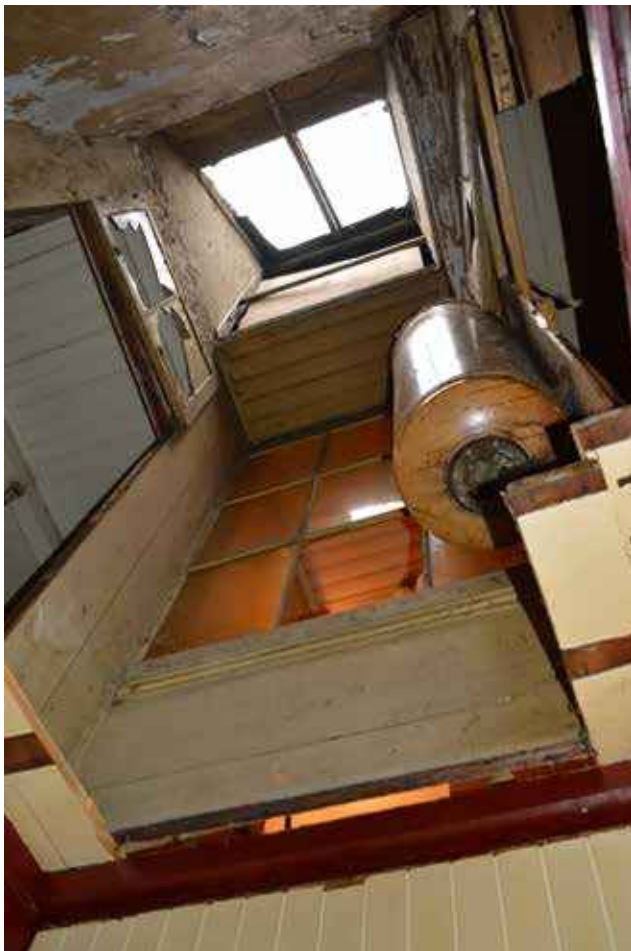
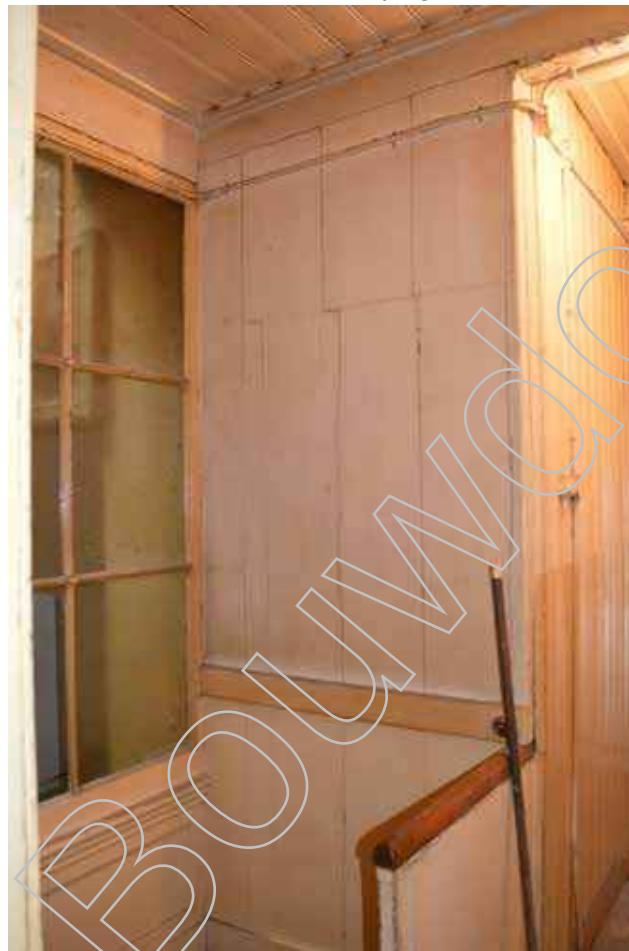
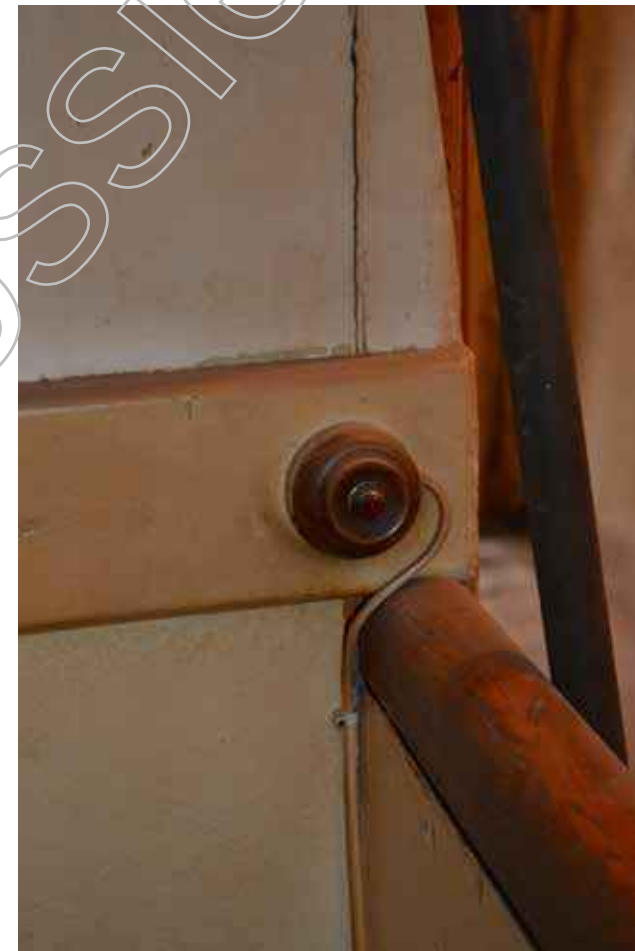
afbeelding 231. Voorhuis, 2e verdieping. Zicht in de lichtschacht (XIXm)

afbeelding 232. Voorhuis, 2e verdieping. Zicht in trappenhuis met links roedenraam naar lichtschacht (XIXm).

afbeelding 233. Voorhuis, 2e verdieping. Detail personeels belletje, van origine XIXB, plaatsing en aansluiting electra XXB.

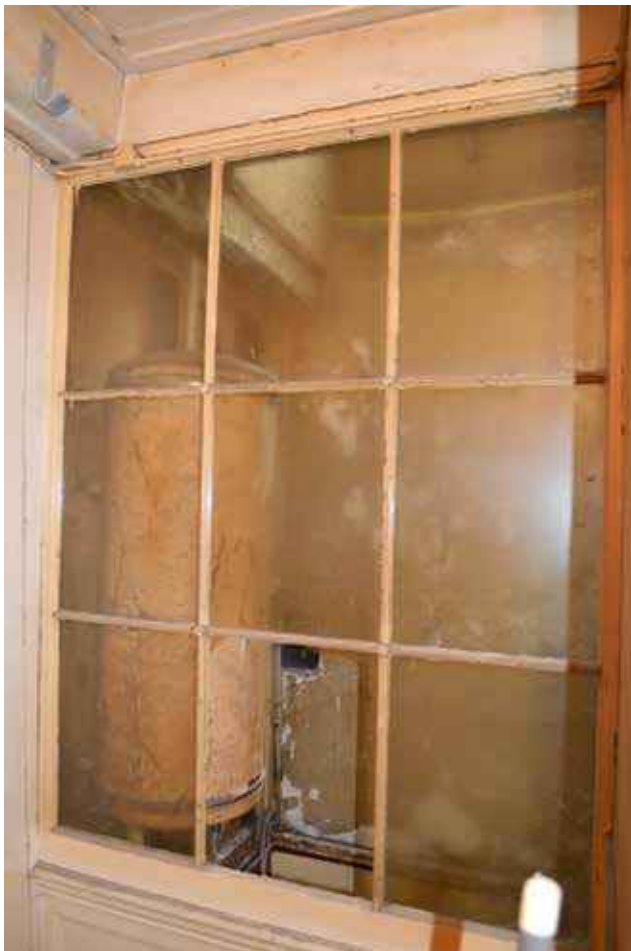
*afbeelding 234.* Voorhuis, 2e verdieping. Detail 9-ruits roedenraam lichtschacht (XIXm)

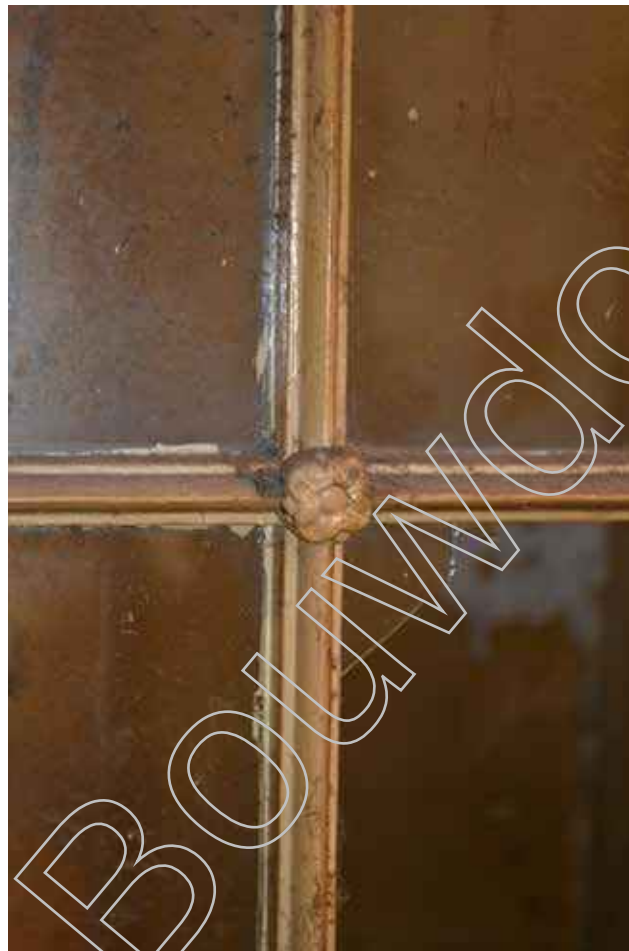
*afbeelding 235.* Voorhuis, 2e verdieping. Detail rozet op roedenraam XIXm

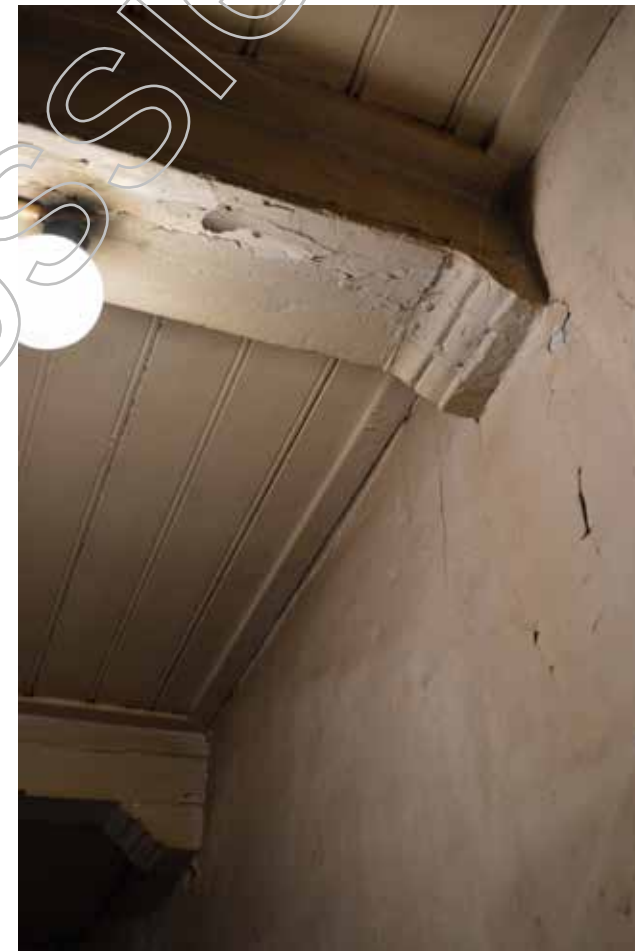
*afbeelding 236.* Voorhuis, 2e verdieping. Gang met balklaag plafond met balkconsoles XVIIb.

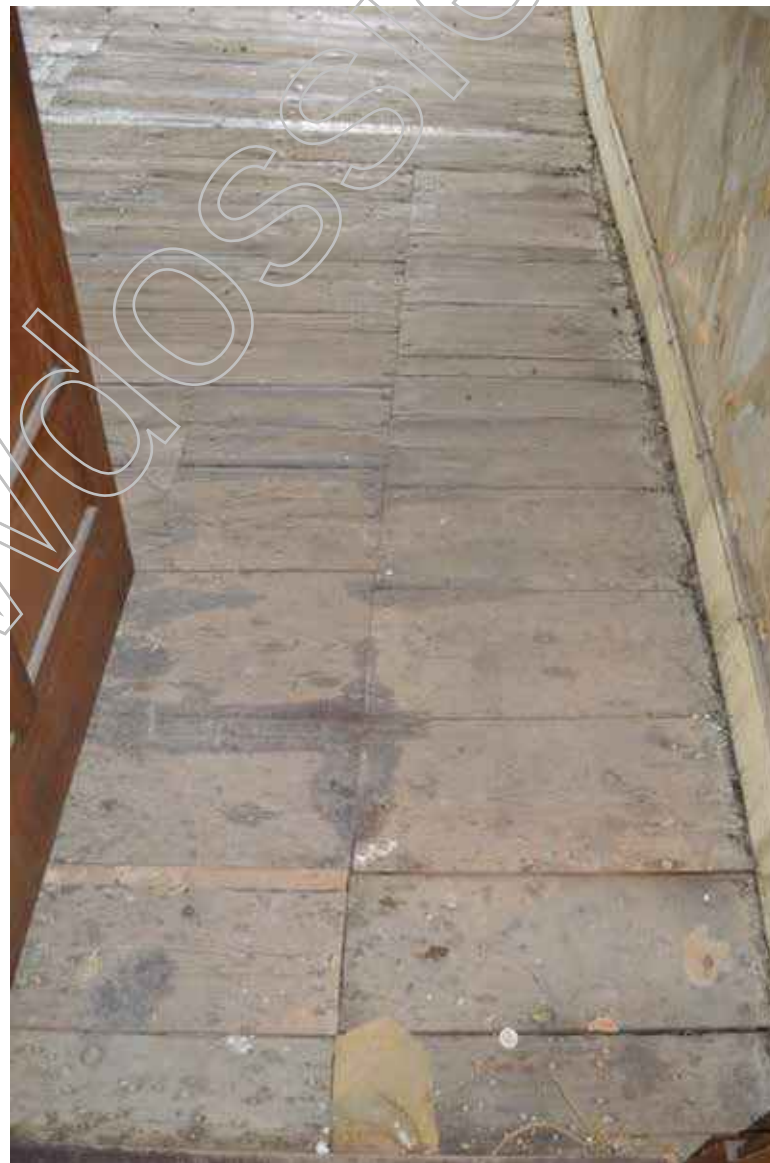
*afbeelding 238.* Voorhuis, 2e verdieping. Detail aanpassing strook vloerdelen aan noordzijde. Wijziging vermoedelijk XIXm.

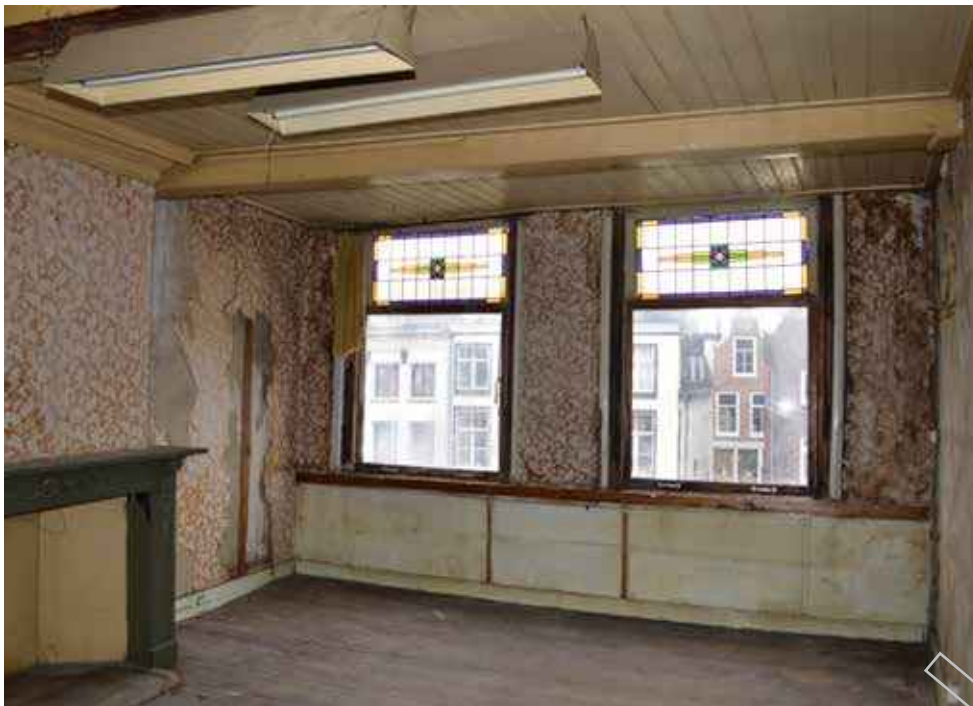
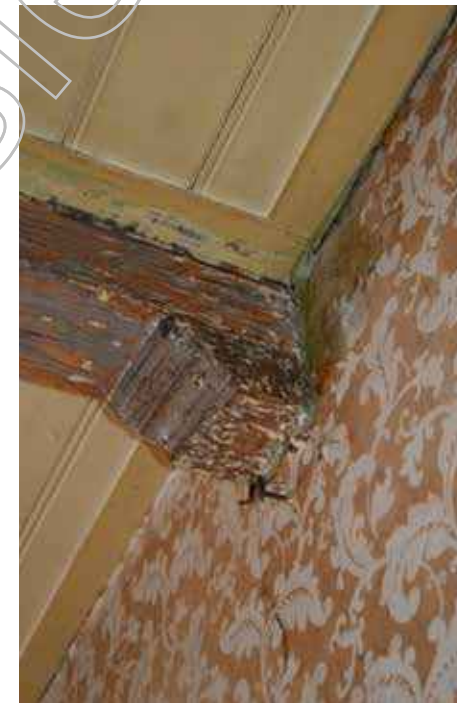
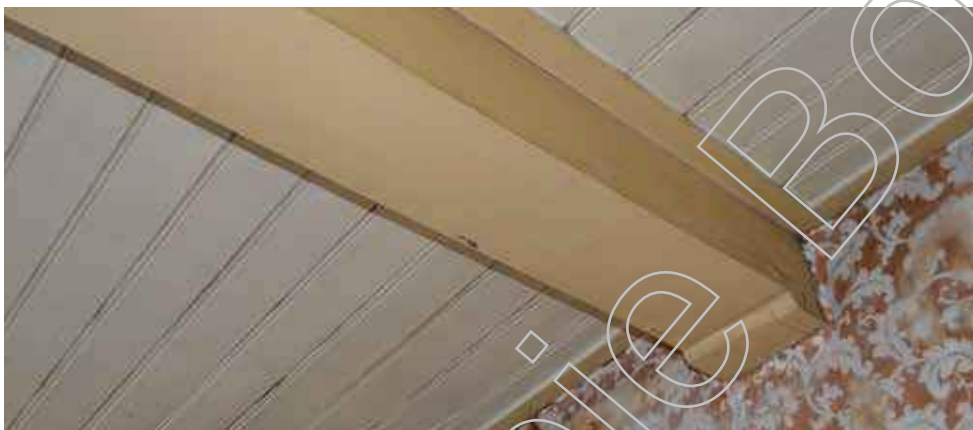
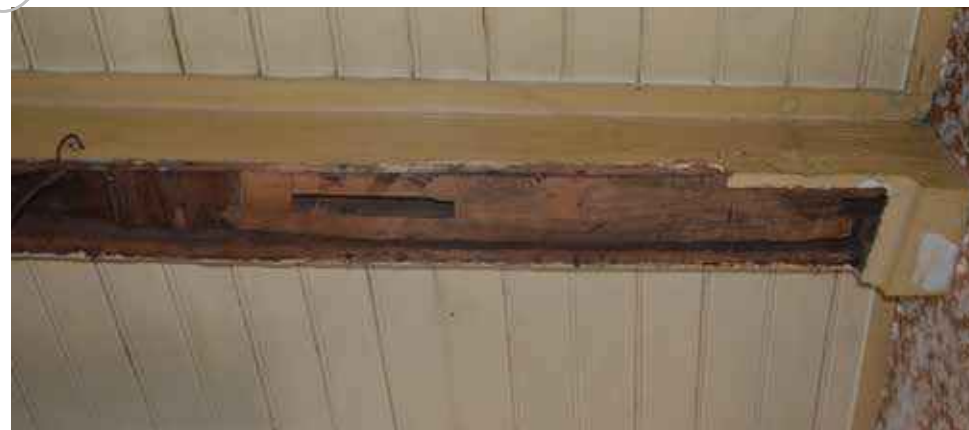
*afbeelding 240.* Voorhuis, 2e verdieping. Detail moerbalk; balk betreft vermoedelijk een middeleeuwse moerbalk die in de 17de eeuw omtimmerd werd.

*afbeelding 241.* Voorhuis, 2e verdieping. Restant middeleeuwse moerbalk met sleutelstuk en gat van korbeelstel.

*afbeelding 242.* Voorhuis, 2e verdieping. Balkconsole XVIIIe

*afbeelding 243.* Voorhuis, 2e verdieping. Omtimmerde moerbalk met gat korbeelstel

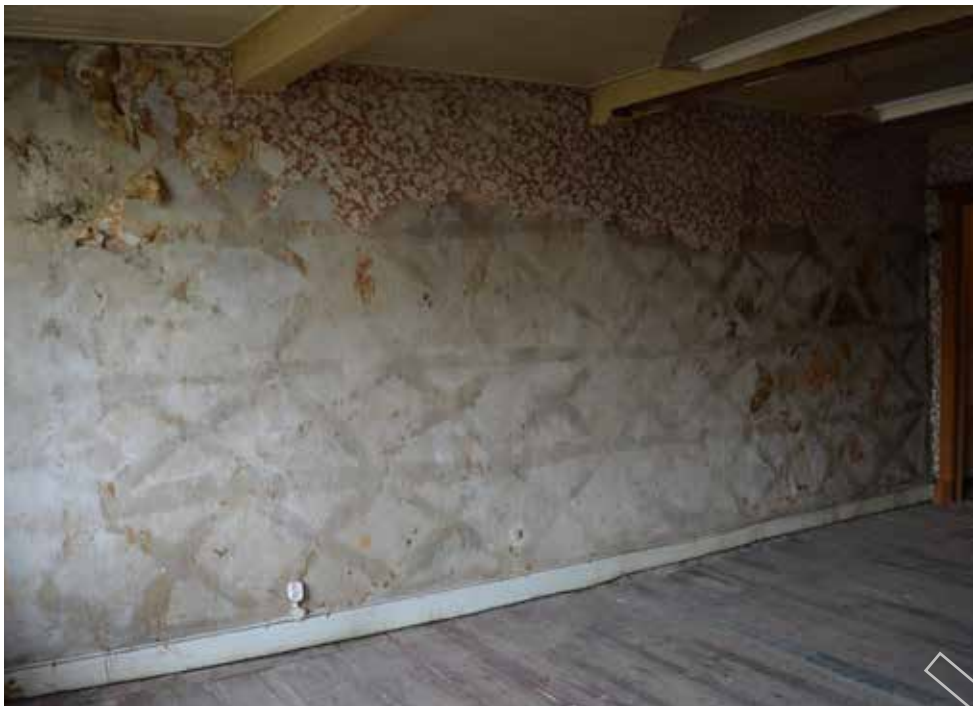
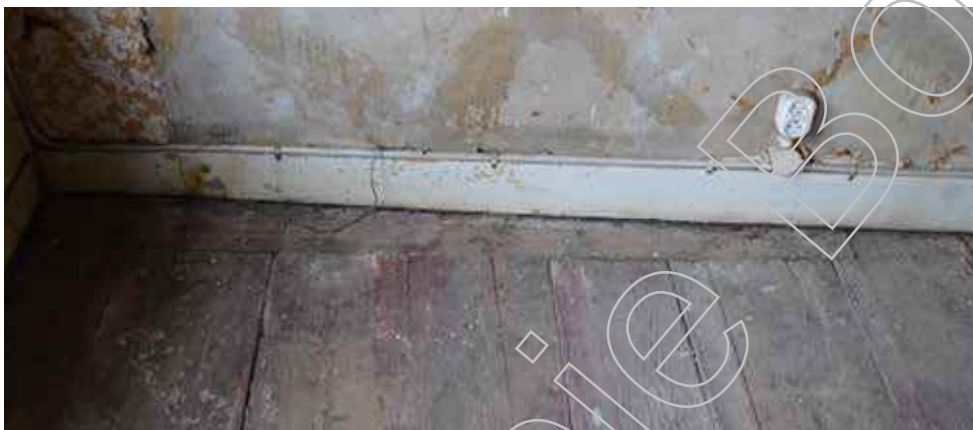
*afbeelding 244.* Voorhuis, 2e verdieping. Overzicht noordwand met restanten behangsels (XXa)

*afbeelding 245.* Voorhuis, 2e verdieping. Detail vorige afbeelding met passtrook vloerdelen.

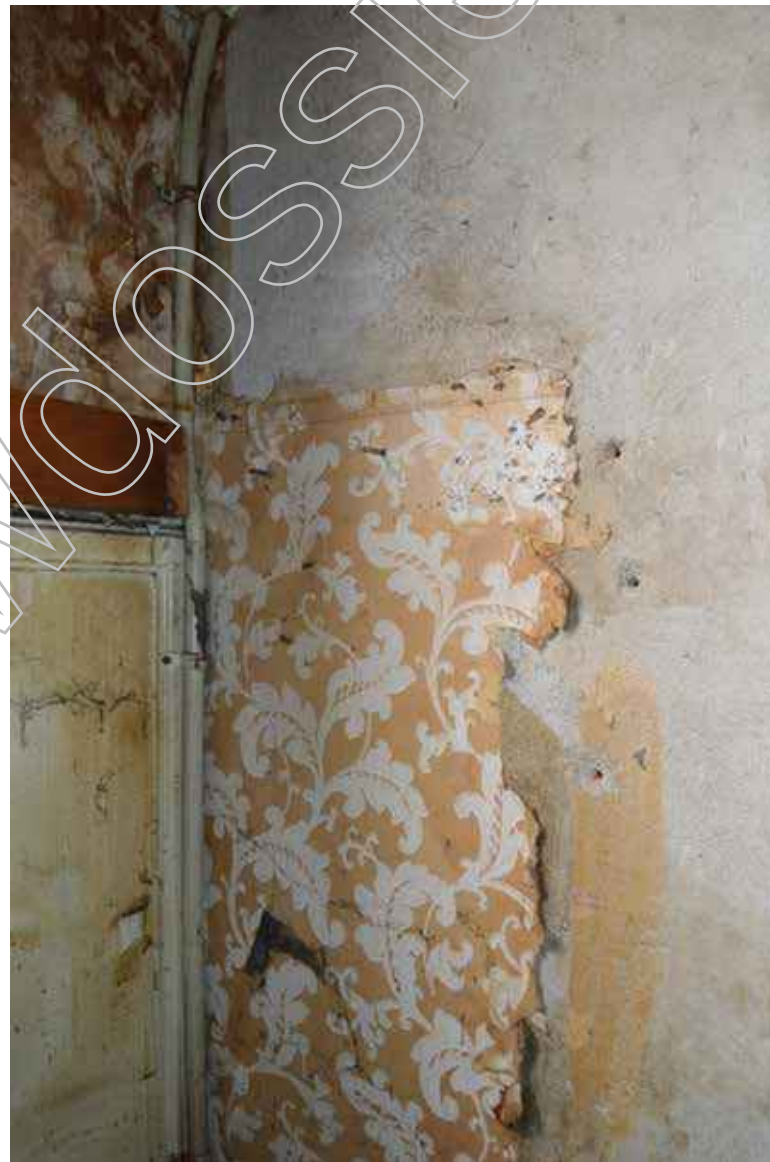
*afbeelding 246.* Voorhuis, 2e verdieping. Detail fragment behangsels (XXa)

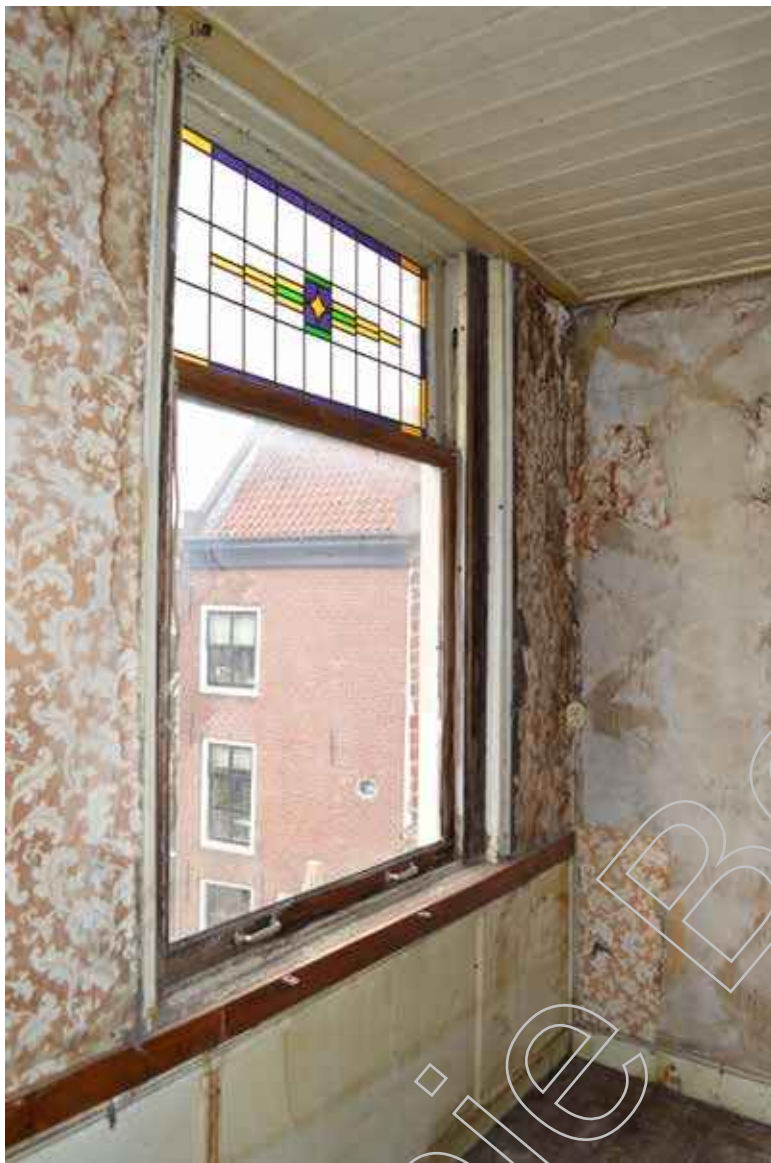
afbeelding 247. Voorhuis, 2e verdieping. Detail schuiraam voorgevel.

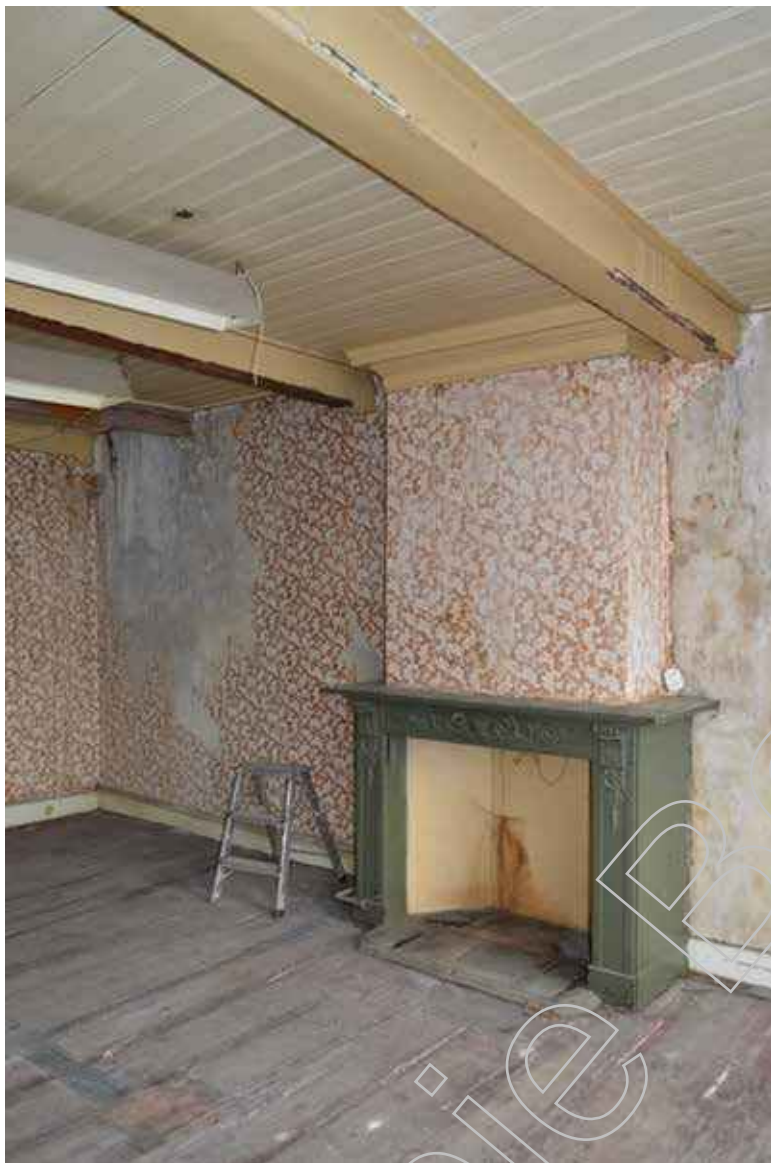
afbeelding 249. Voorhuis, 2e verdieping. Schoorsteenmantel voorkamer (XIXm)

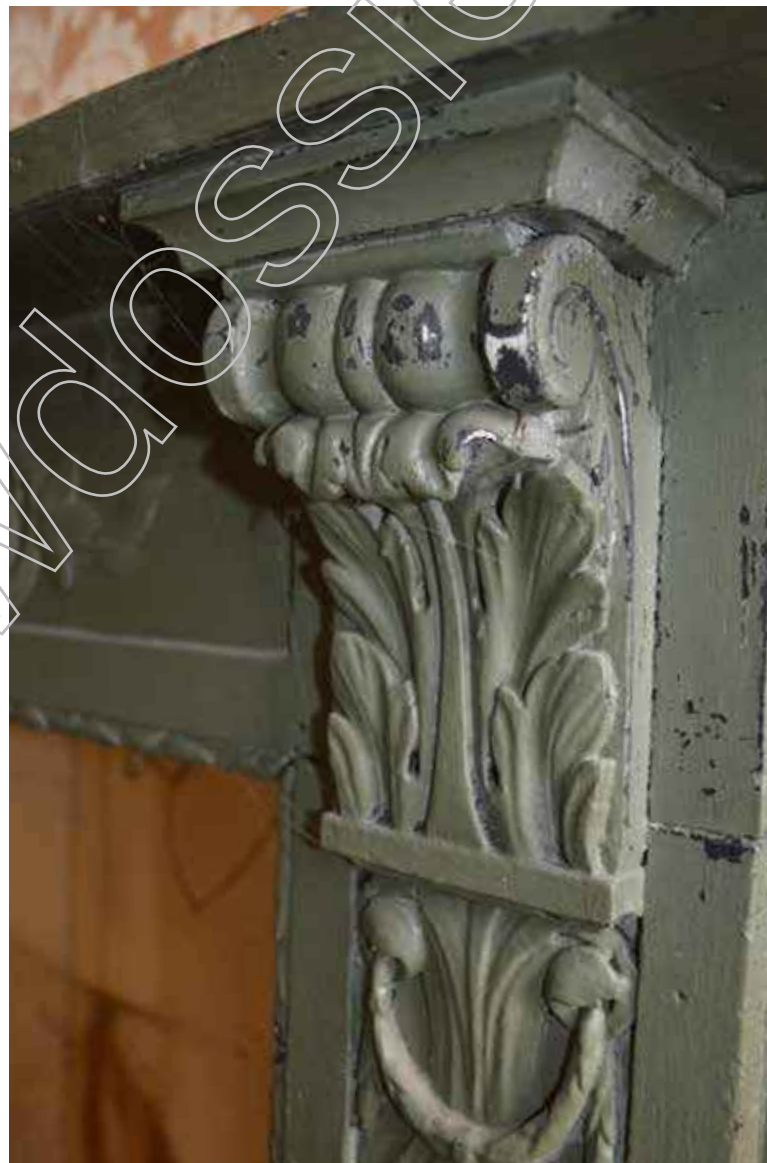
afbeelding 250. Voorhuis, 2e verdieping. Detail vorige afbeelding met houten acanthusbladconsole (XIXm)

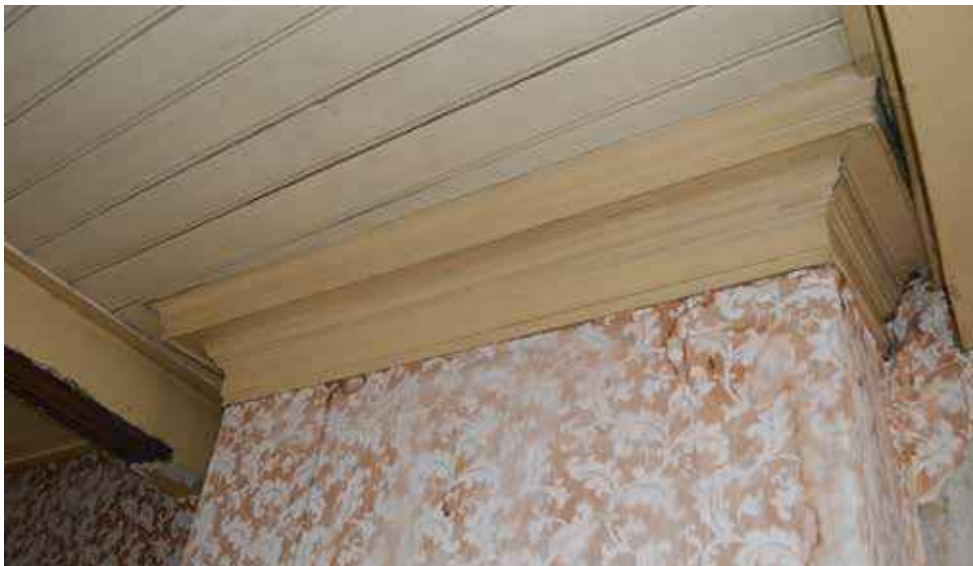
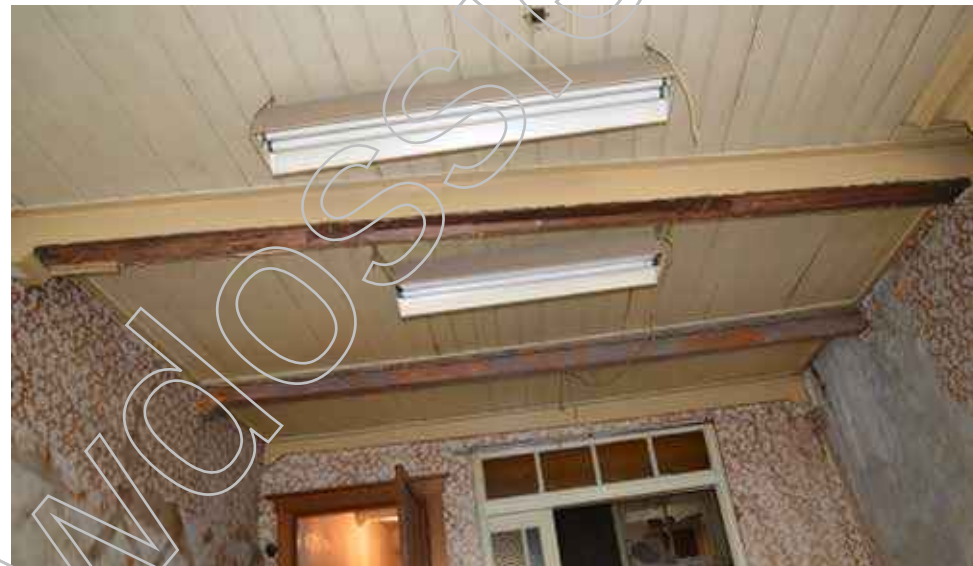
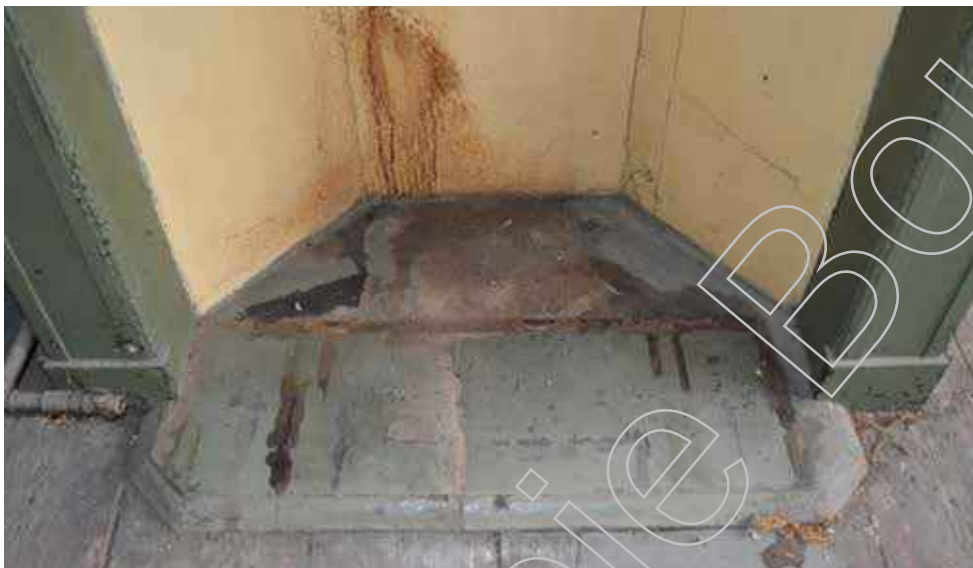
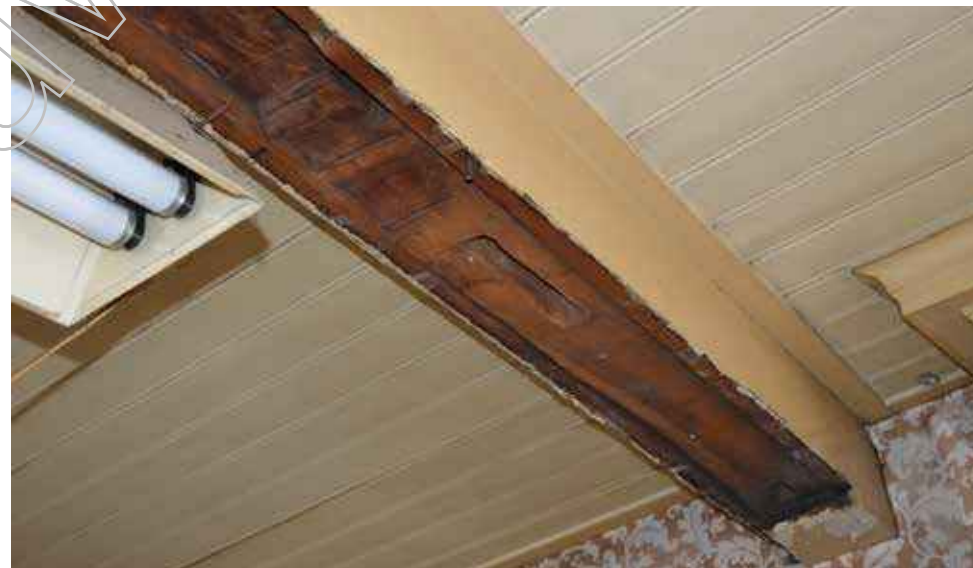
*afbeelding 251.* Voorhuis, 2e verdieping. Detail kroonlijst schoorsteen (XIXm)

*afbeelding 252.* Voorhuis, 2e verdieping. Detail haarp plaat schoorsteen

*afbeelding 253.* Voorhuis, 2e verdieping. Zicht op balklaag plafond met kraaldelen (XIXm)

*afbeelding 254.* Voorhuis, 2e verdieping. Detail vorige afbeelding met omtimmerde middeleeuwse moerbalk met aangehakt sleutelstuk en balkgat korbeelstel.X

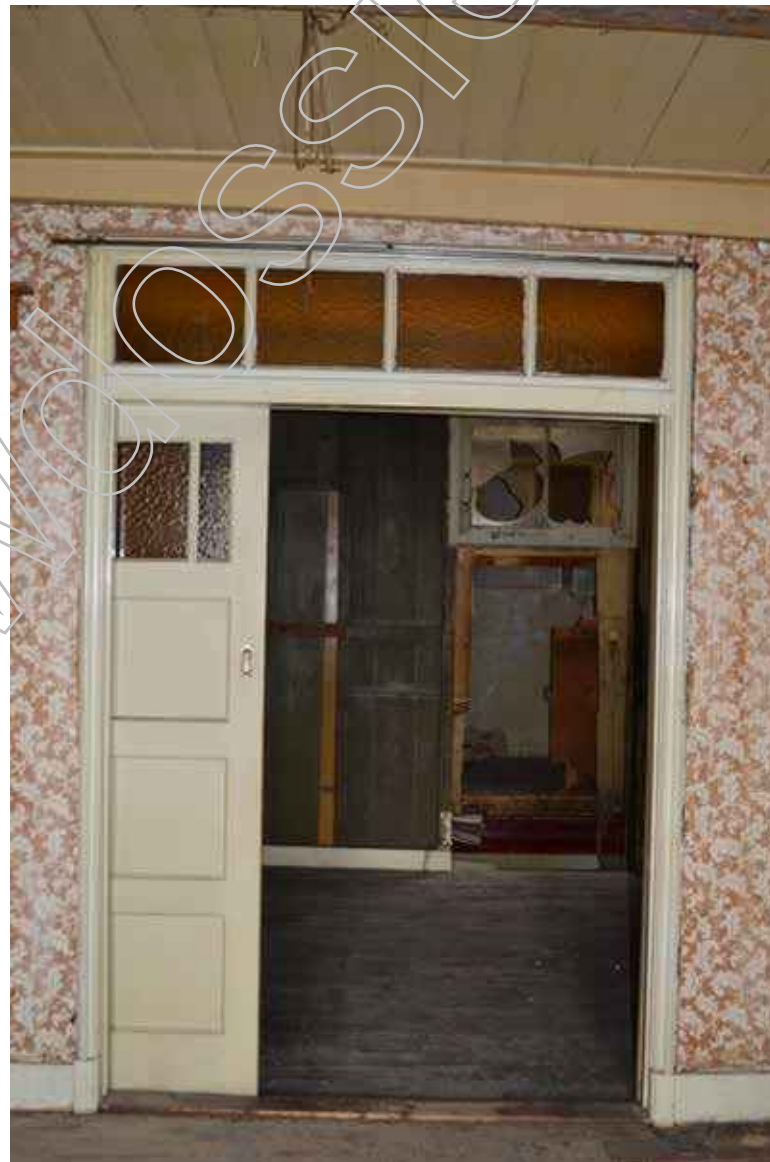
afbeelding 256. Voorhuis, 2e verdieping. Detail van de suiteseparatie naar de alkoofkamer toe. Schuifdeuren zijn ladderdeuren XXb.

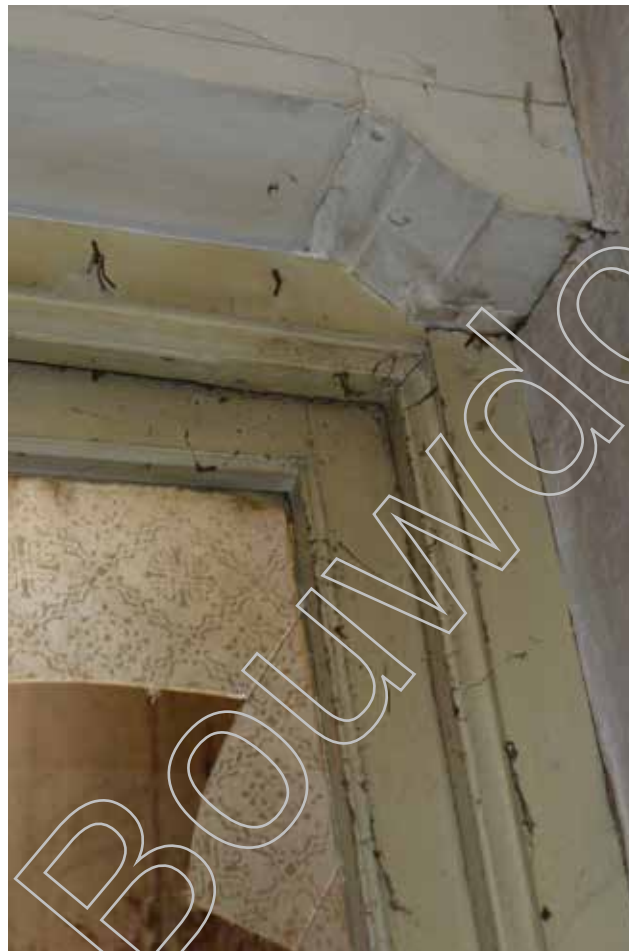
*afbeelding 258.* Voorhuis, 2e verdieping. Detail vorige afbeelding met mouselineglas (XIXB)
