**OUDEGRACHT 168 te UTRECHT**  
**BOUWHISTORISCHE VERKENNING**

*Utrecht, maart 2024*

WEVERS & VAN LUIPEN

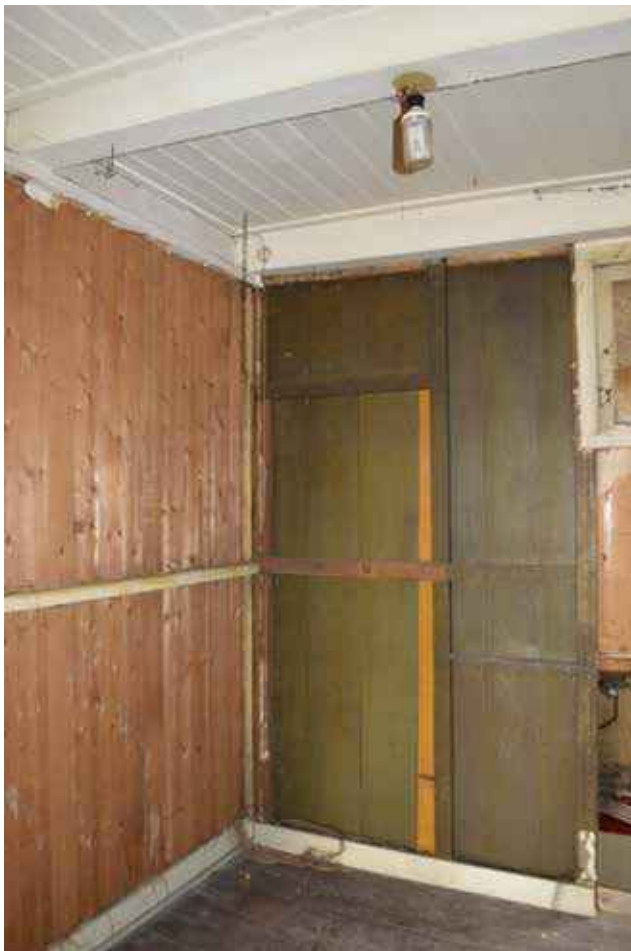
afbeelding 260. Voorhuis, 2e verdieping. Houten schotwerken alkoofkamer (XIXm)

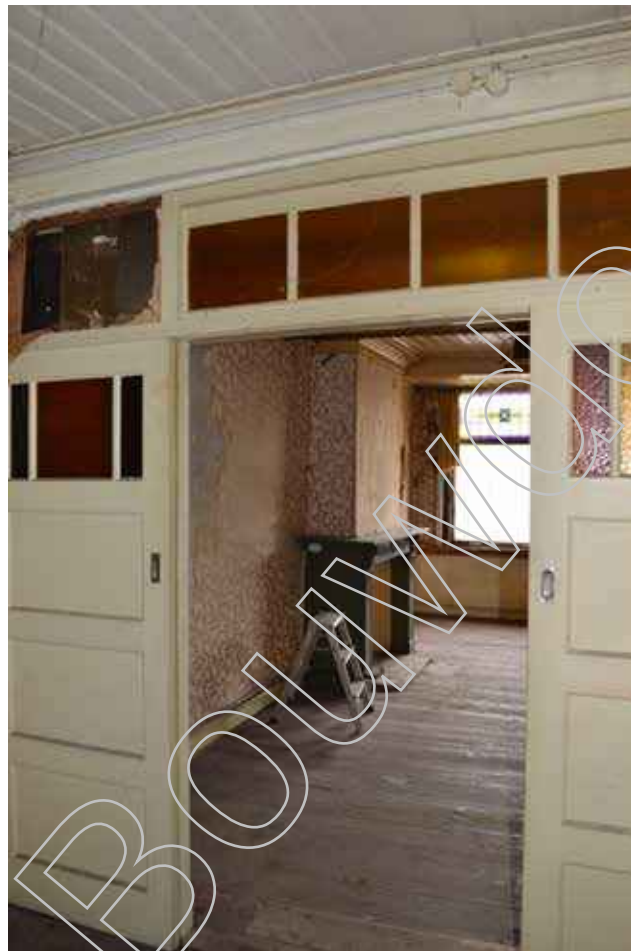
afbeelding 261. Voorhuis, 2e verdieping. Schuifdeuren alkoofkamer XXb

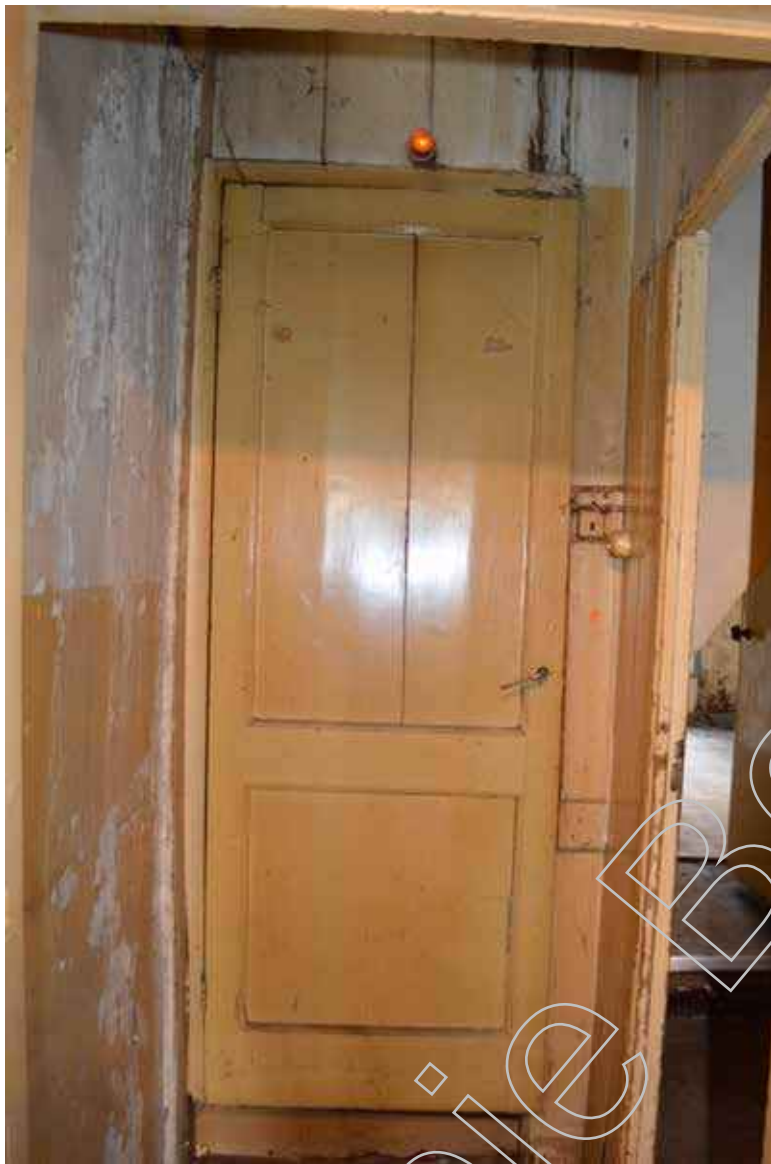
afbeelding 263. Voorhuis, 2e verdieping. Spieglklampdeur naar trapopgang naar zolder (XIXm).

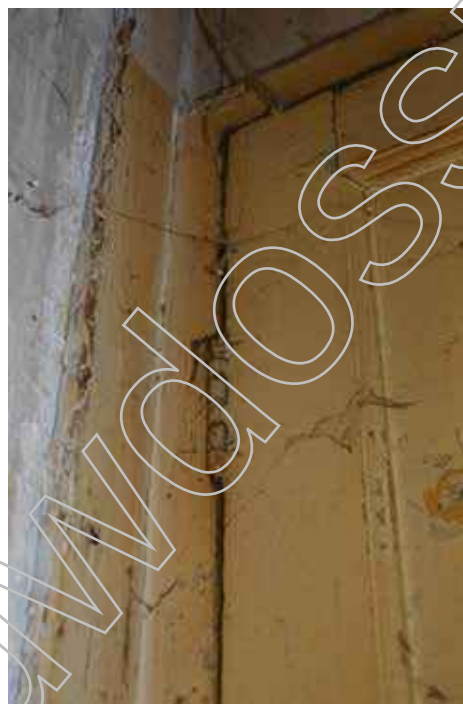
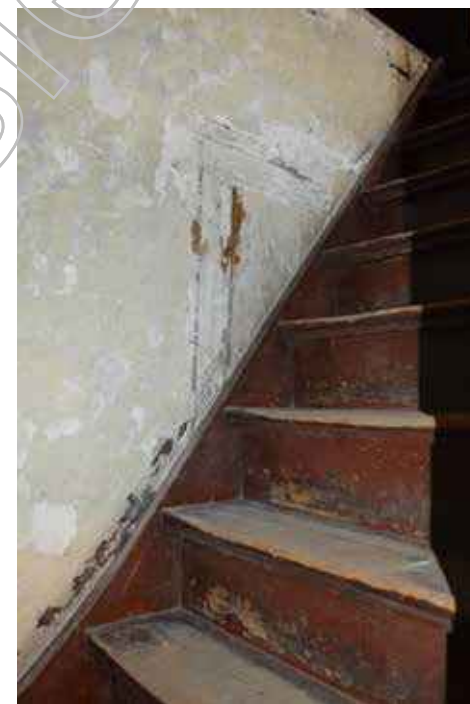
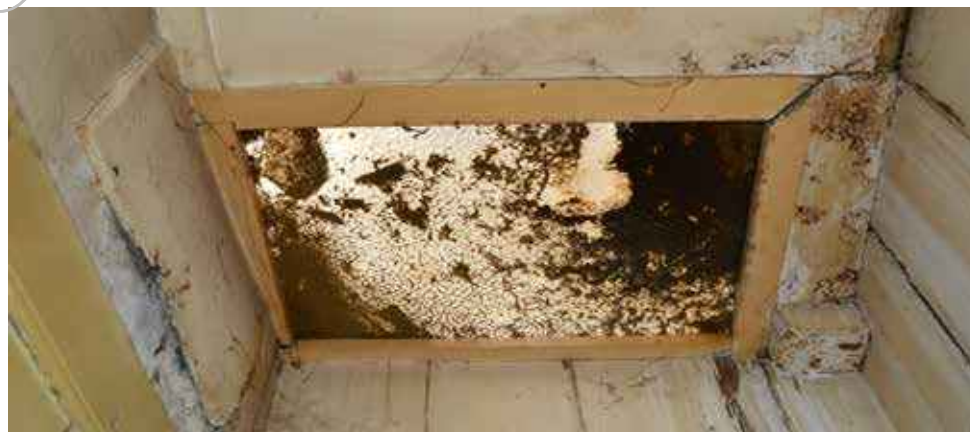
afbeelding 264. Voorhuis, 2e verdieping. Details met scharnier deur, trap geplaatst voor ouder kozijn naar achterhuis en plafondlicht lichtschacht.

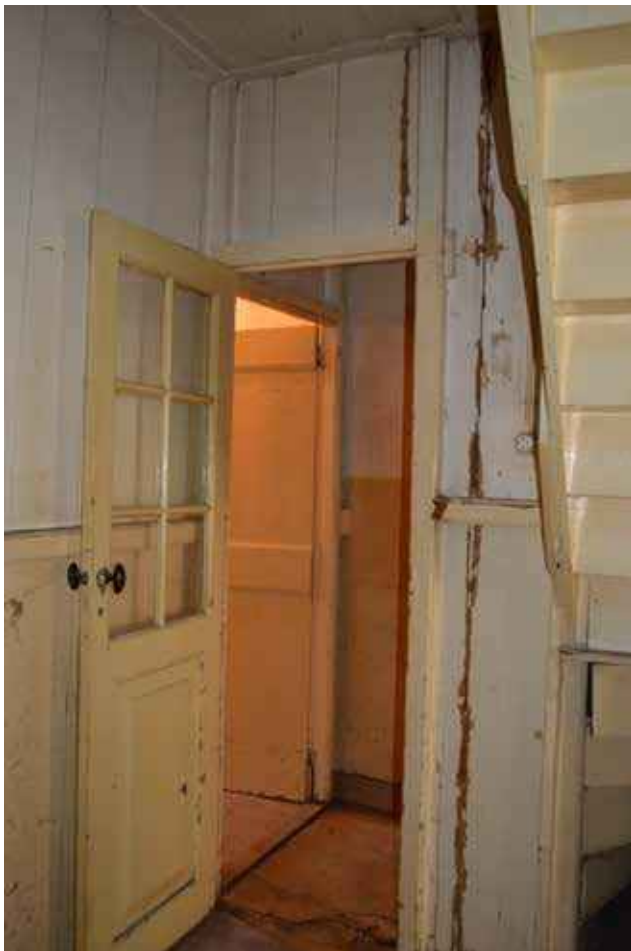
*afbeelding 265.* Voorhuis, 2e verdieping. Zicht vanuit badkamer naar gang. Roedendeur XIXm.

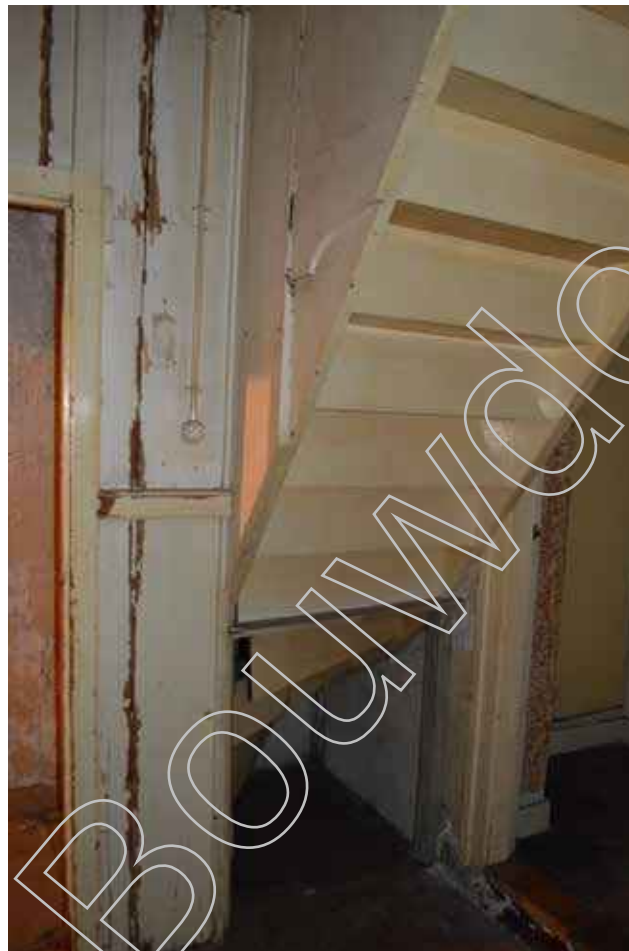
*afbeelding 266.* Voorhuis, 2e verdieping. Onderzijde trapopgang naar zolder. Aftekening getoogde bovendorpel, mogelijk van voormalige bedstedewand.

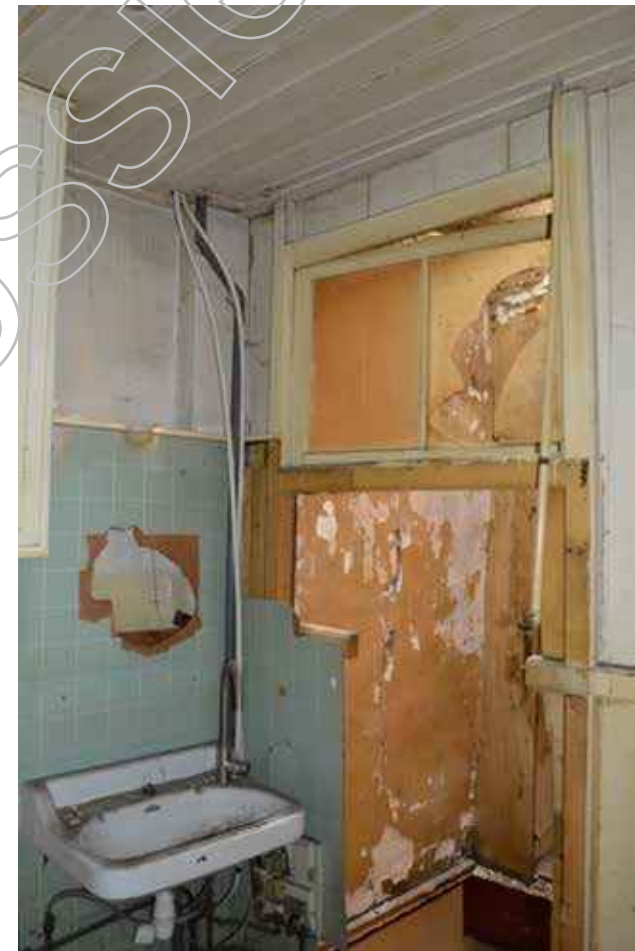
*afbeelding 267.* Voorhuis, 2e verdieping. Zicht in de badkamer. Afwerking met hardboard met grijsblauwe tegelprint jaren '60 20ste eeuw.

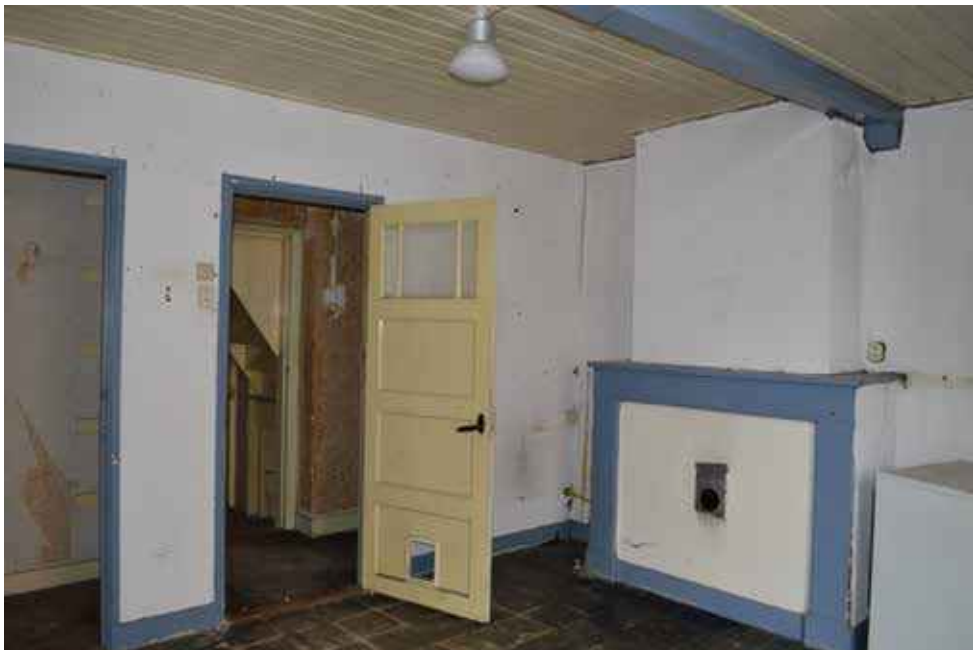
afbeelding 268. Achterhuis, 2e verdieping. Zicht in de kamer naar het noordwesten met ladderdeur (XXb) en schoorsteenmantel (XIXm)

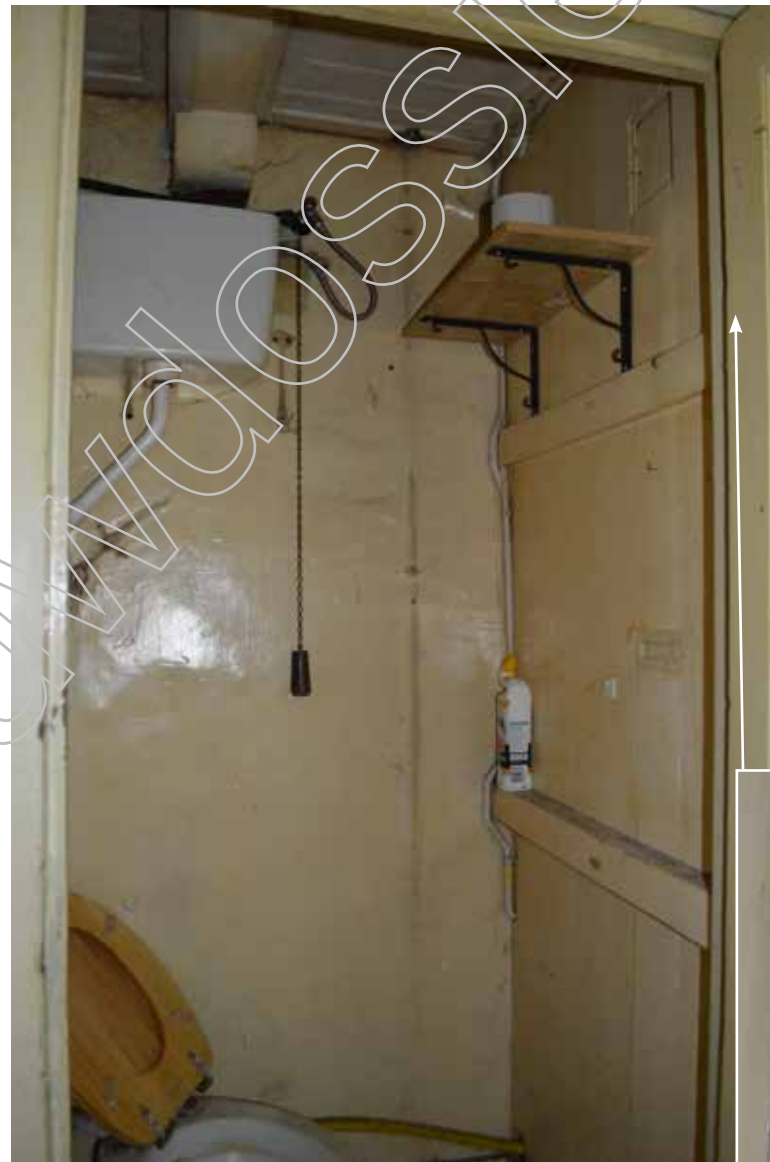
afbeelding 269. Achterhuis, 2e verdieping. Zicht in de toiletruimte met houten stijl- en regelwerk wanden en opgeklampte deur (XIXm)

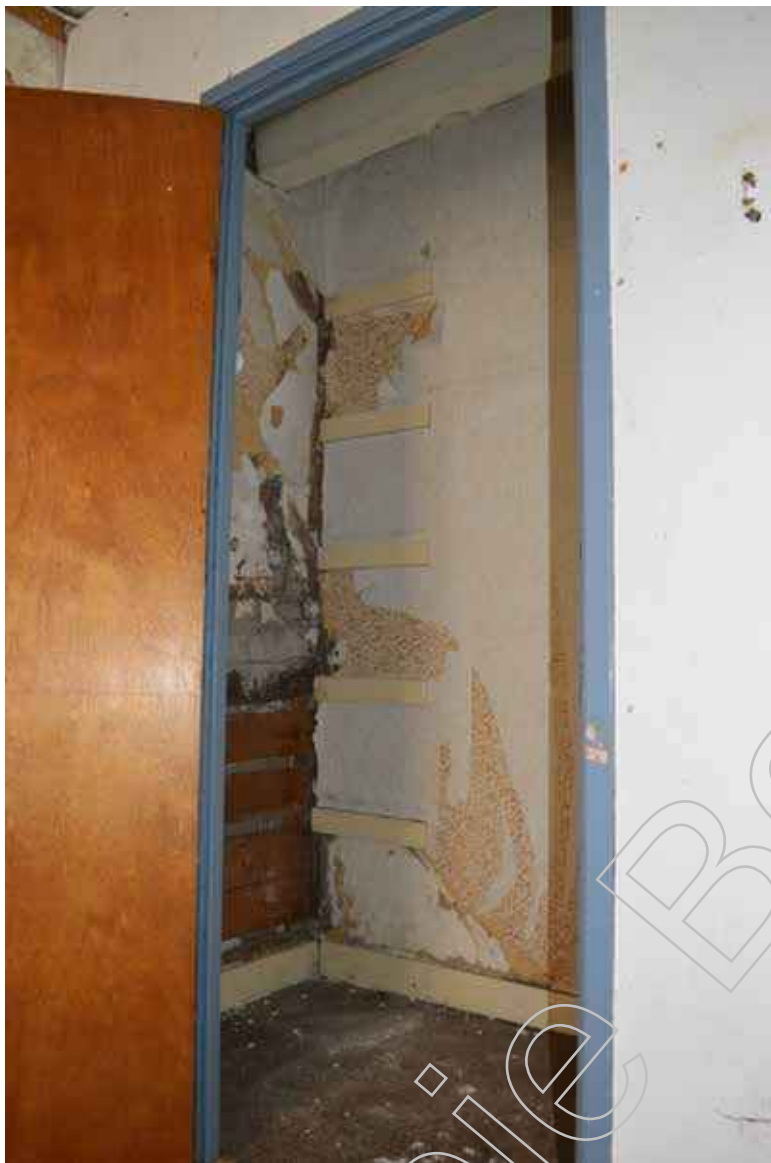
*afbeelding 270.* Achterhuis, 2e verdieping. Zicht in de muurkast in de noordwestelijke hoek met bovenin de moerbalk.

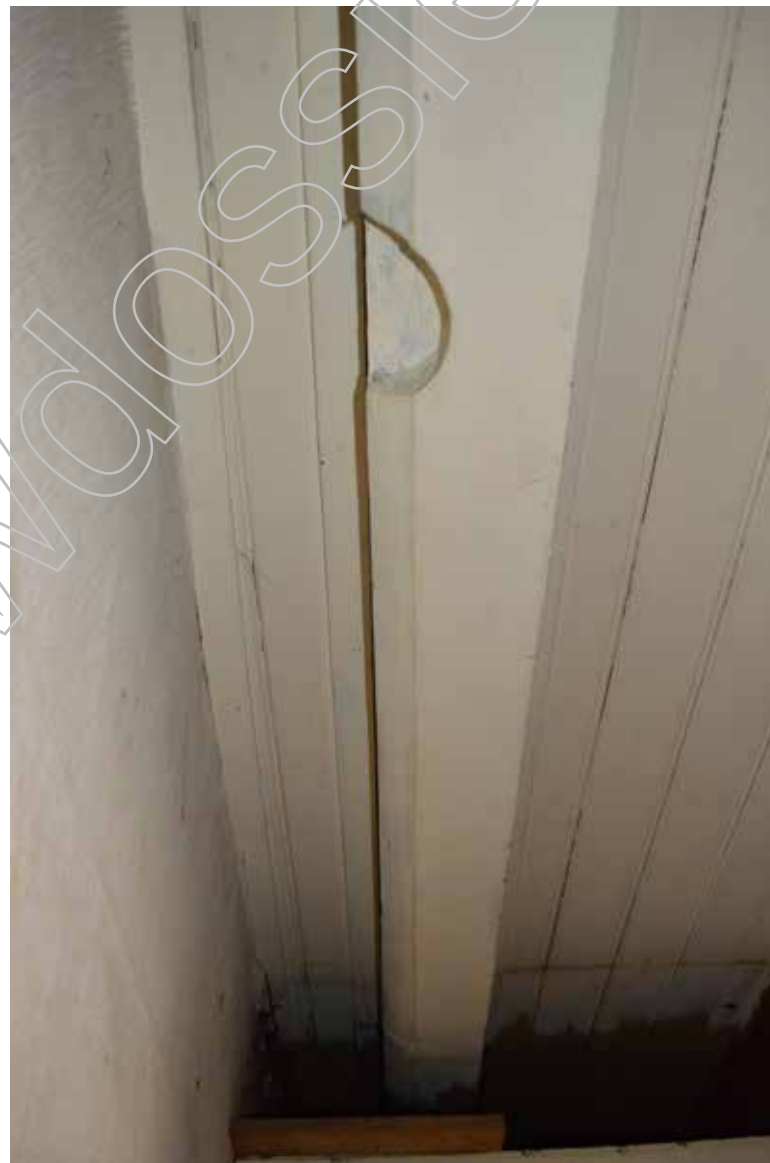
*afbeelding 271.* Achterhuis, 2e verdieping. Detail van de vorige afbeelding met de moerbalk met halfronde uitkeping van voormalige spil van spiltrap.

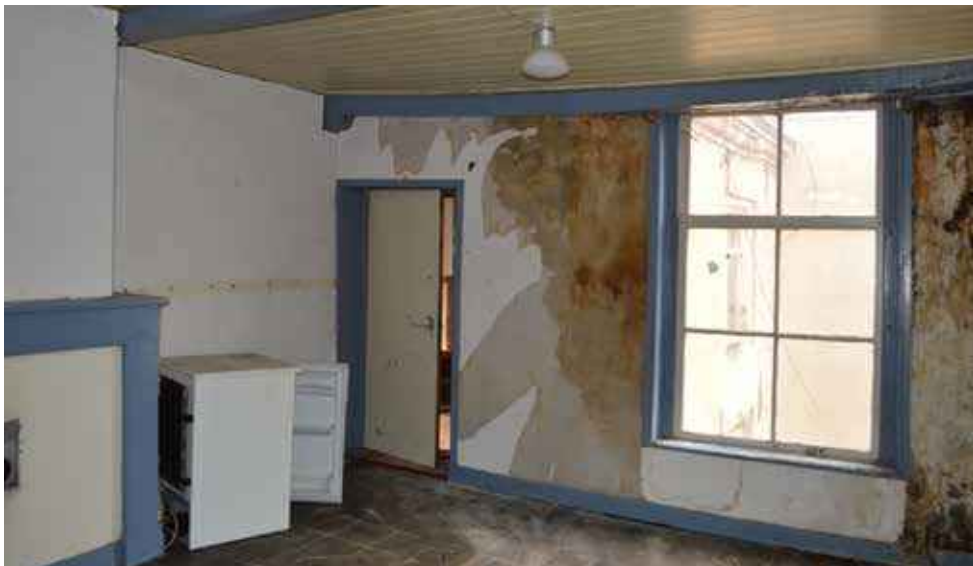
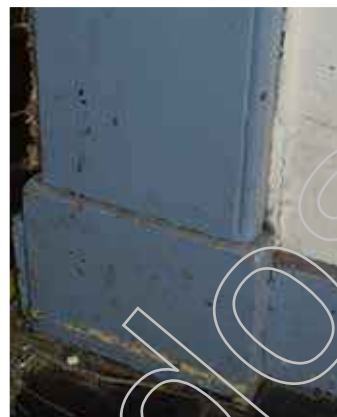
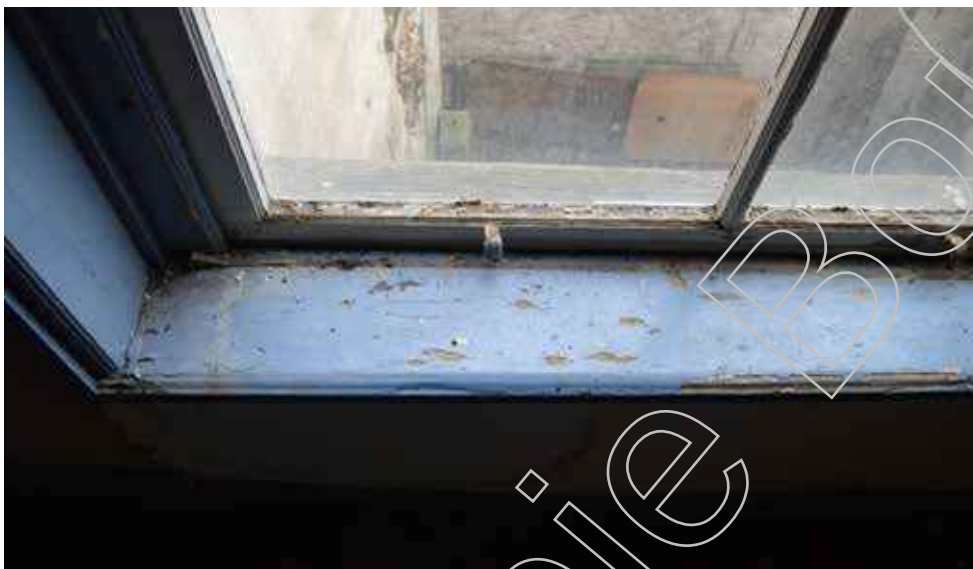
*afbeelding 272.* Achterhuis, 2e verdieping. Zicht naar de oostgevel.

*afbeelding 273.* Achterhuis, 2e verdieping. Detail met het 6-ruits schuifraam met eenvoudige raamgrepen (XIXm).

*afbeelding 274.* Achterhuis, 2e verdieping. Eenvoudige houten schoorsteenmantel (XIXm)

*afbeelding 275.* Achterhuis, 2e verdieping. Detail van de schoorsteenmantel met duivejagerprofiel.

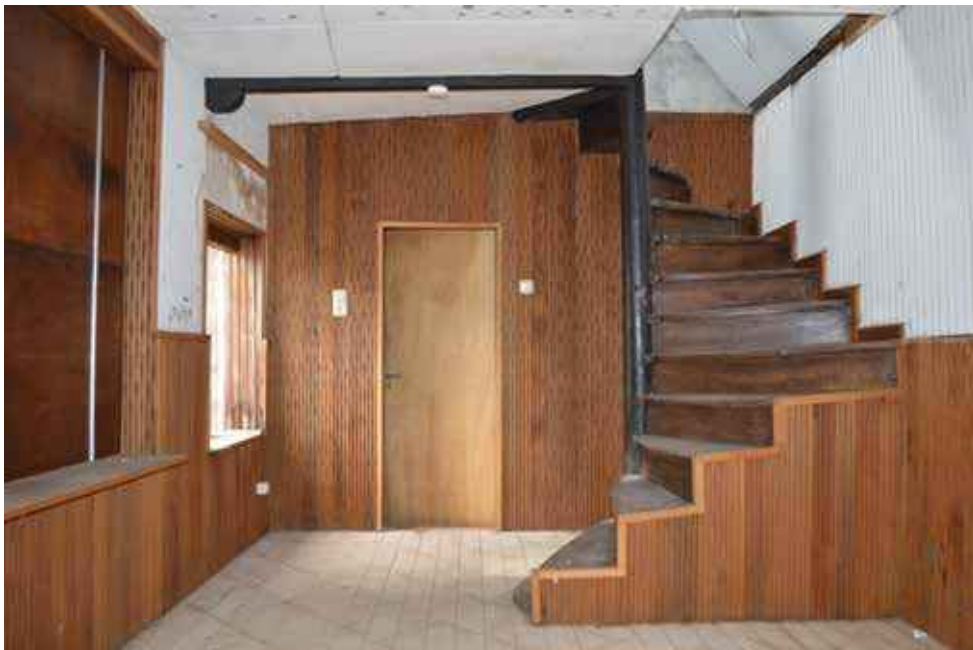
afbeelding 276. Aanbouw, 2e verdieping. Zicht naar het westen met spiltrap en schrotenbekleding (jaren '60 20ste eeuw).

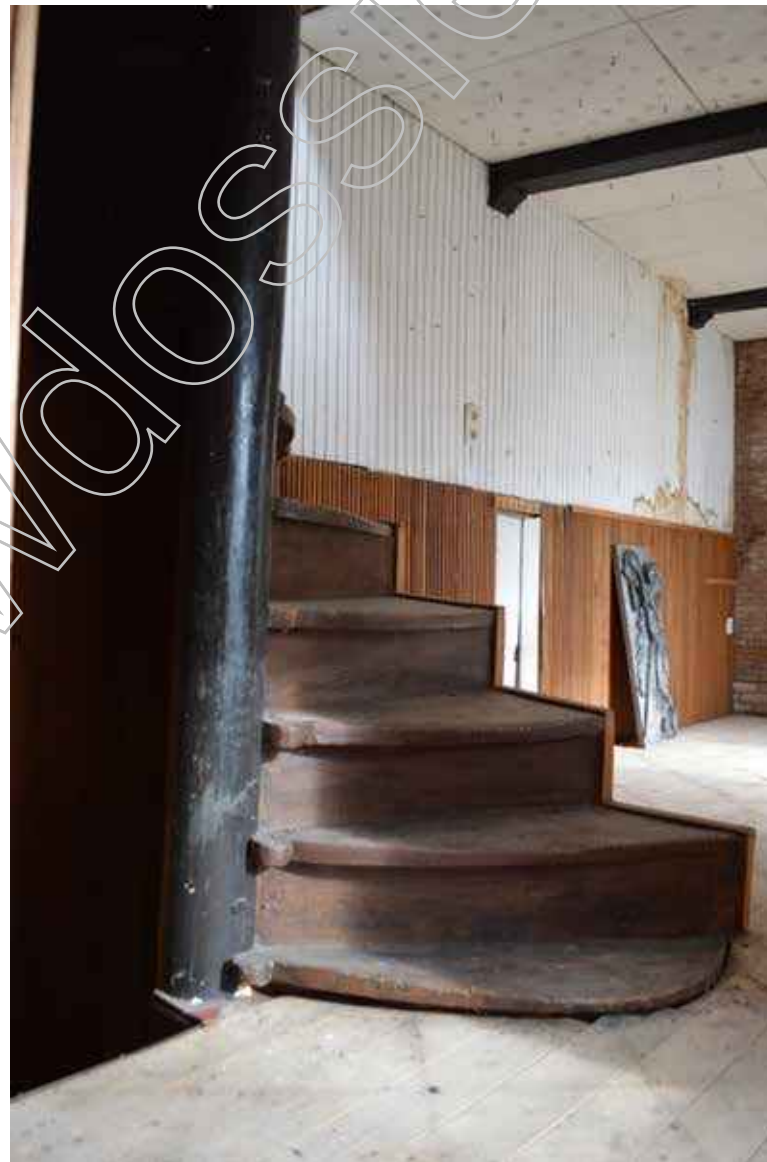
afbeelding 277. Aanbouw, 2e verdieping. Detail van de spiltrap (XVIIb)

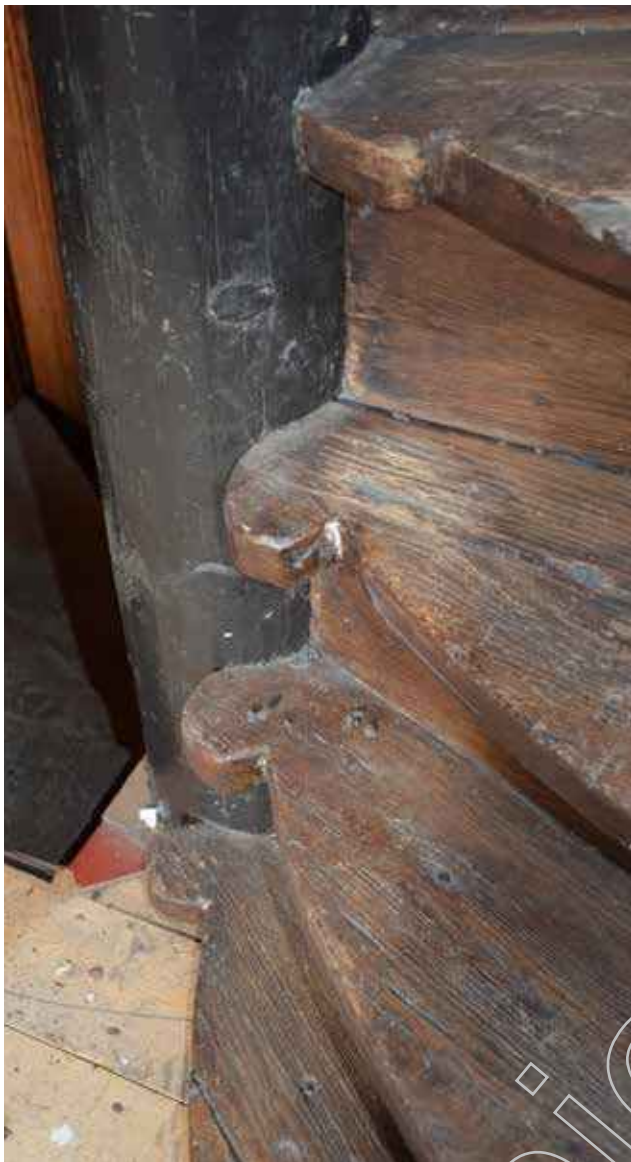
*afbeelding 278.* Aanbouw, 2e verdieping. Detail van de gepende verbindingen van de stootborden (XVIIb).

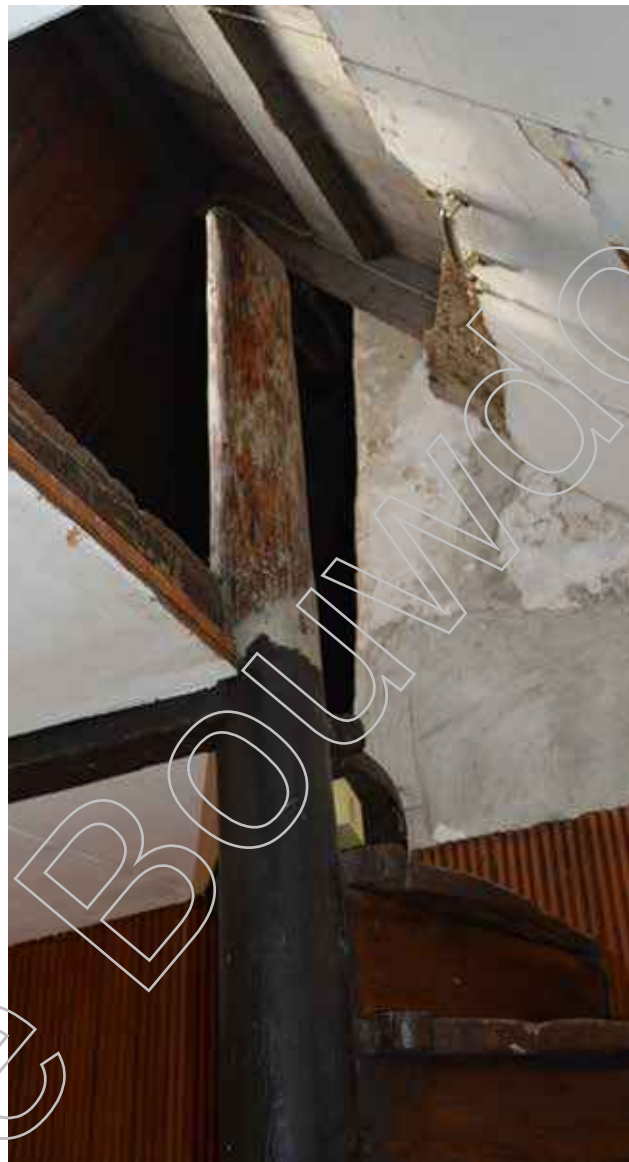
*afbeelding 279.* Aanbouw, 2e verdieping. Detail beëindiging spil van spiltrap

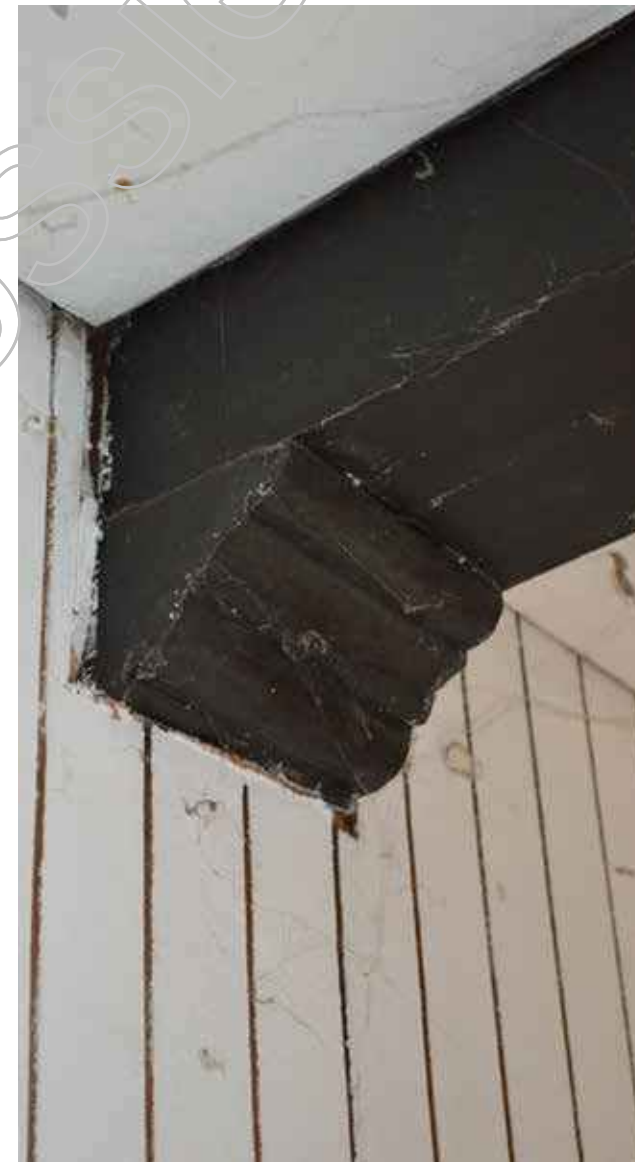
*afbeelding 280.* Aanbouw, 2e verdieping. Detail van balkconsole met bol-hol-bol profiel (XVIIb)

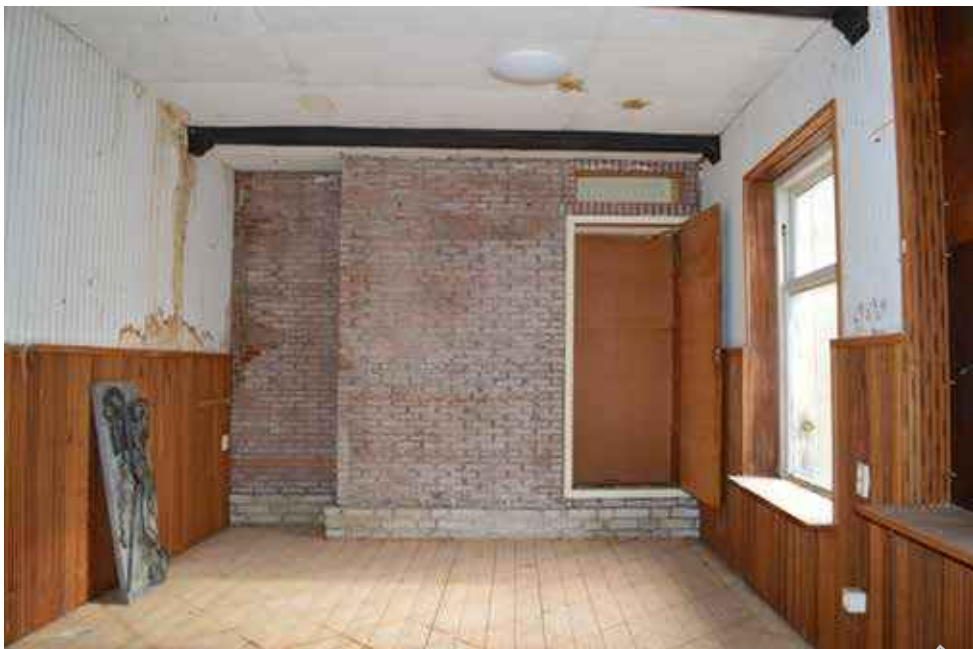
*afbeelding 283.* Aanbouw, 2e verdieping. Zicht op de noordwand met halfsteens beklamping uit jaren '60 van de 20ste eeuw van het oudere achterliggende rookkanaal.

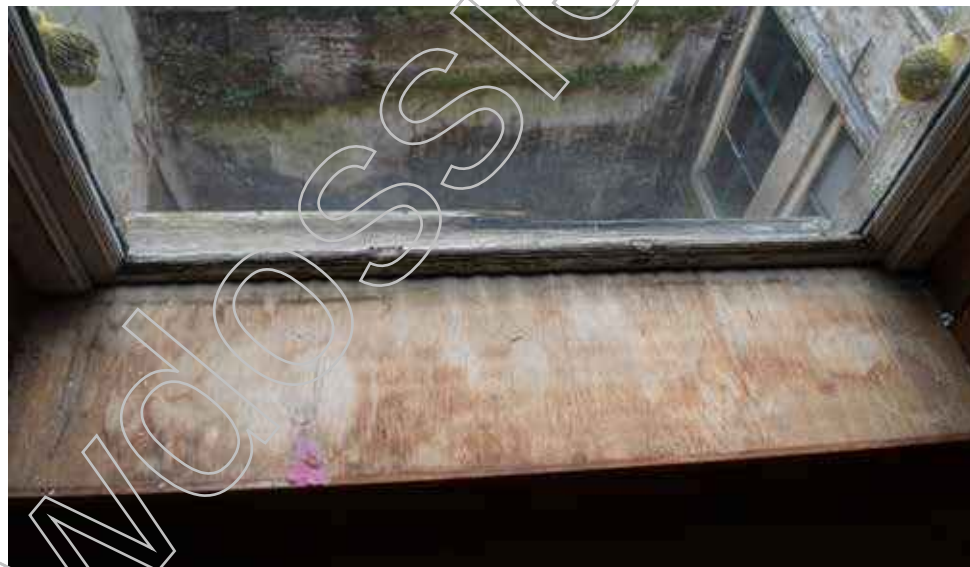
*afbeelding 281.* Aanbouw, 2e verdieping. Detail onderregel raam zuidgevel.

*afbeelding 282.* Aanbouw, 2e verdieping. Detail van de vorige afbeelding met afgezaagde roede van het 12-ruits roedenraam (XVIIIId)

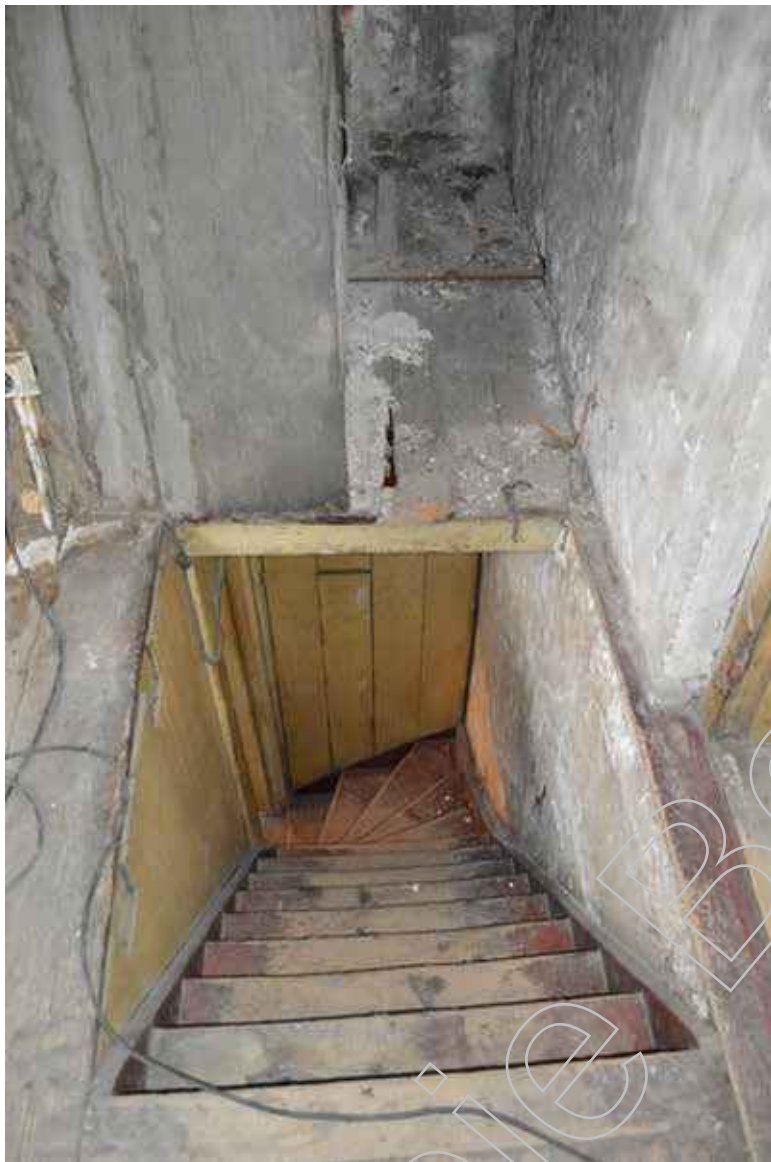
afbeelding 284. Zolder voorhuis. Trapopgang XIXm.

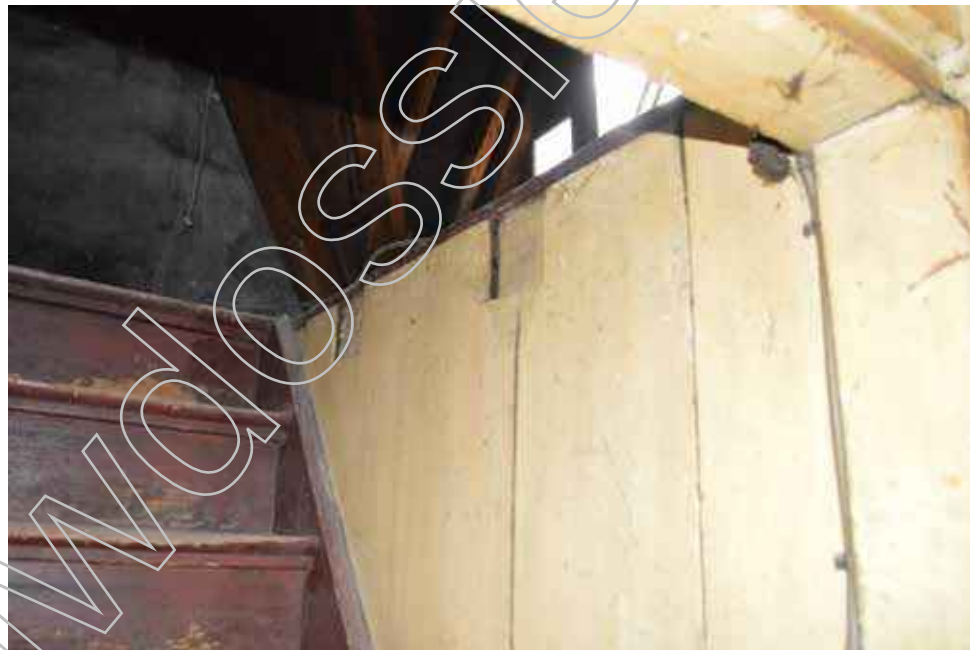
afbeelding 285. Zolder voorhuis. Detail van de vorige afbeelding met uitkepingen van de kinderbinten; de trap werd in XIXm geplaatst ter vervanging van de 17de eeuwse spiltrap.

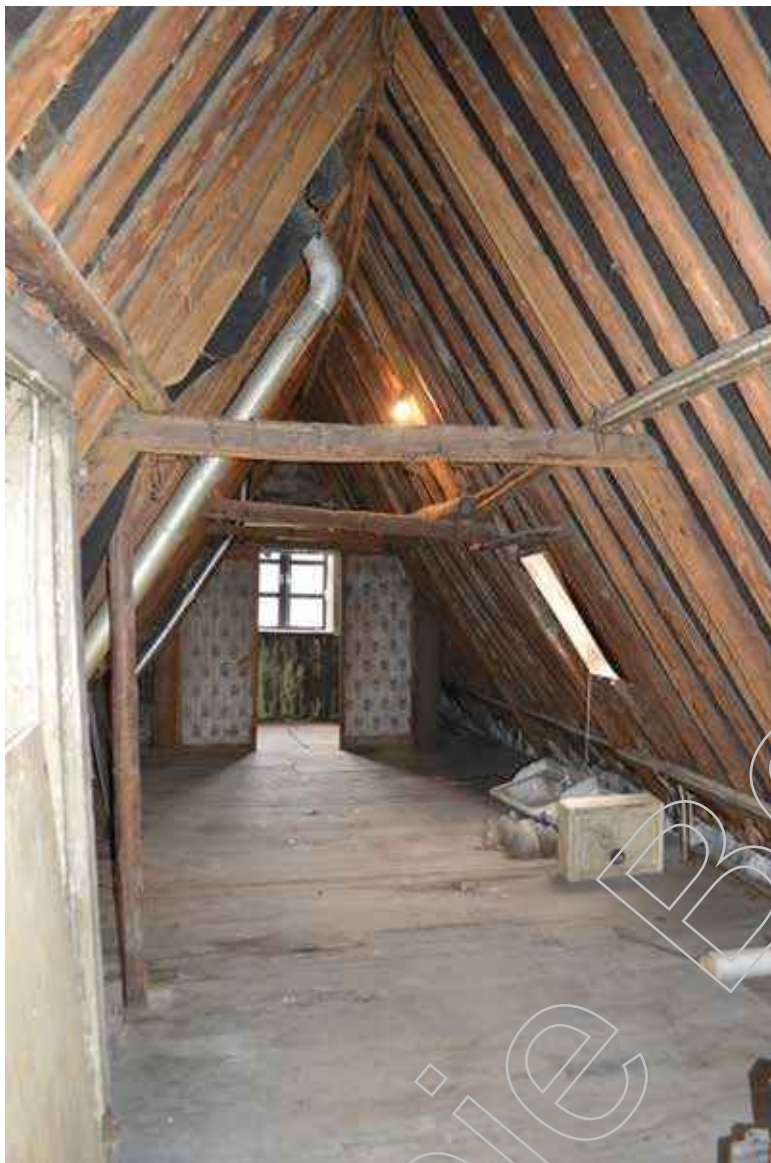
*afbeelding 286.* Zolder voorhuis. Zicht naar het westen met de zeer licht gedimensioneerde grenen kapconstructie. Opbouw vermoedelijk XIXm met hergebruikt houtwerk uit de 17de eeuw.

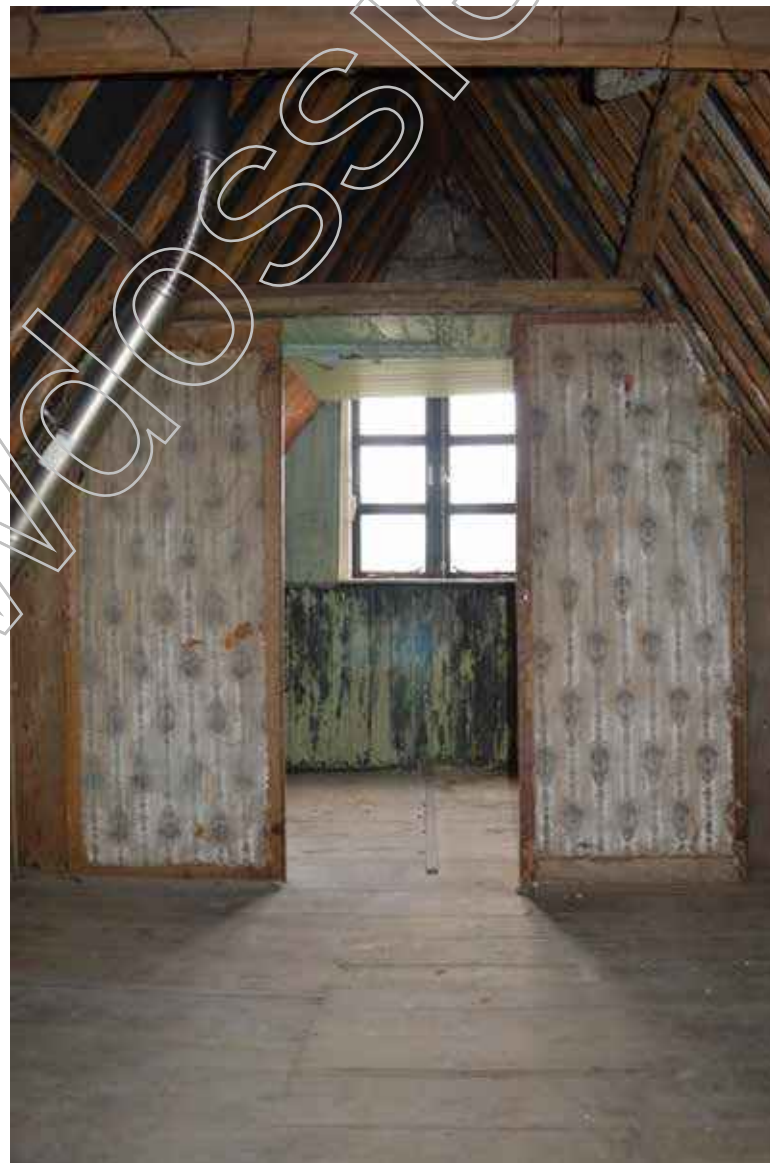
*afbeelding 287.* Zolder voorhuis. Houten scheidingwand van het in de zolderruimte in de vroege 20ste eeuw gecreëerde slaapkamertje.

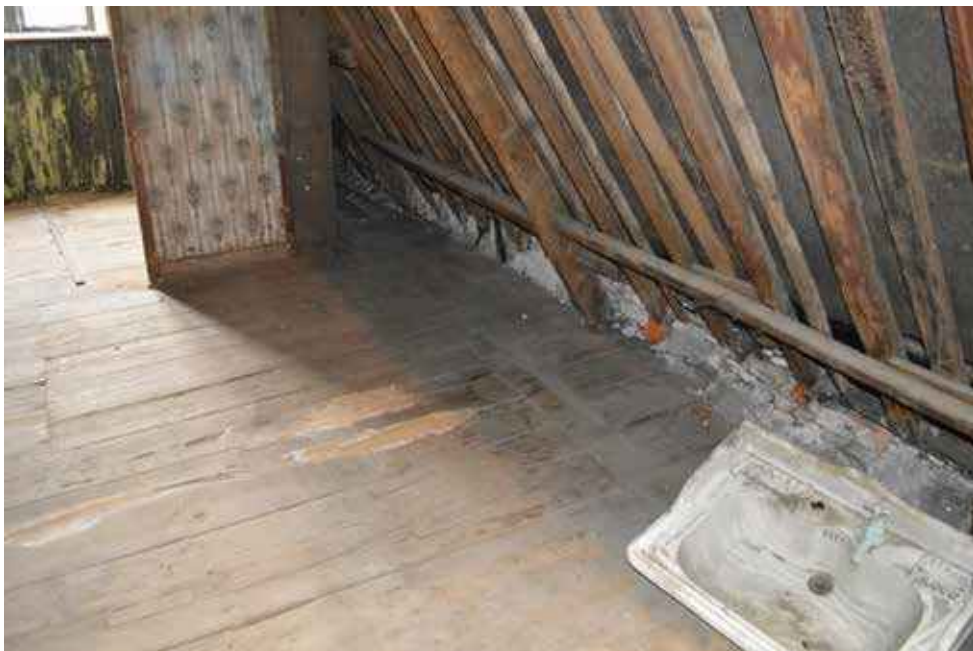
*afbeelding 288.* Zolder voorhuis. Twee vakken met afwijkende vloerdelen, vermoedelijk reparaties (XVIII-XIX).

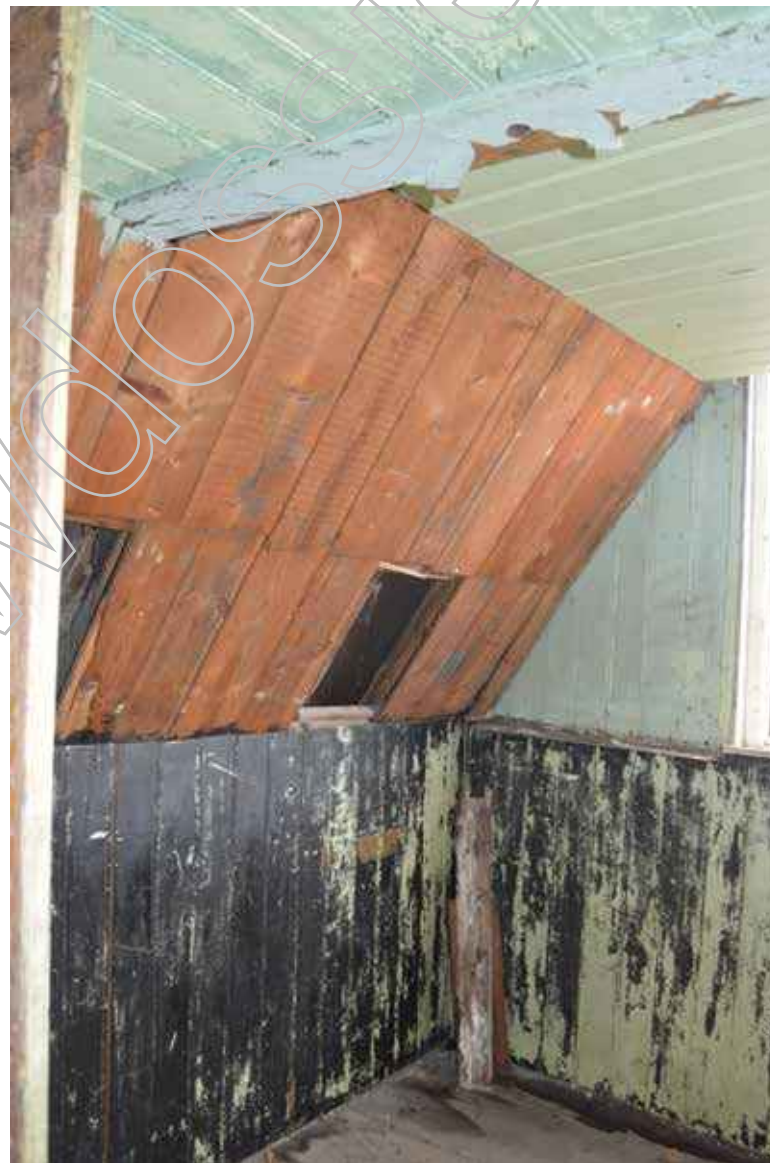
*afbeelding 289.* Zolder voorhuis. Interieur met beschieting houten delen van slaapkamertje achter voorgevel.

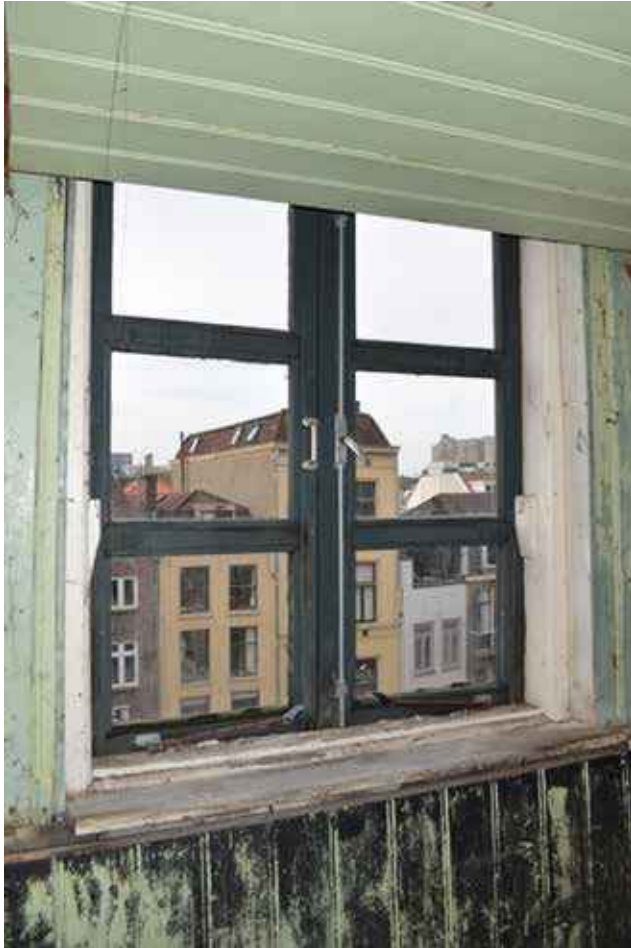
*afbeelding 290.* Zolder voorhuis. Detail van het in de jaren '30-'40 vervangen stolpraam met zware roeden en glaslatten.

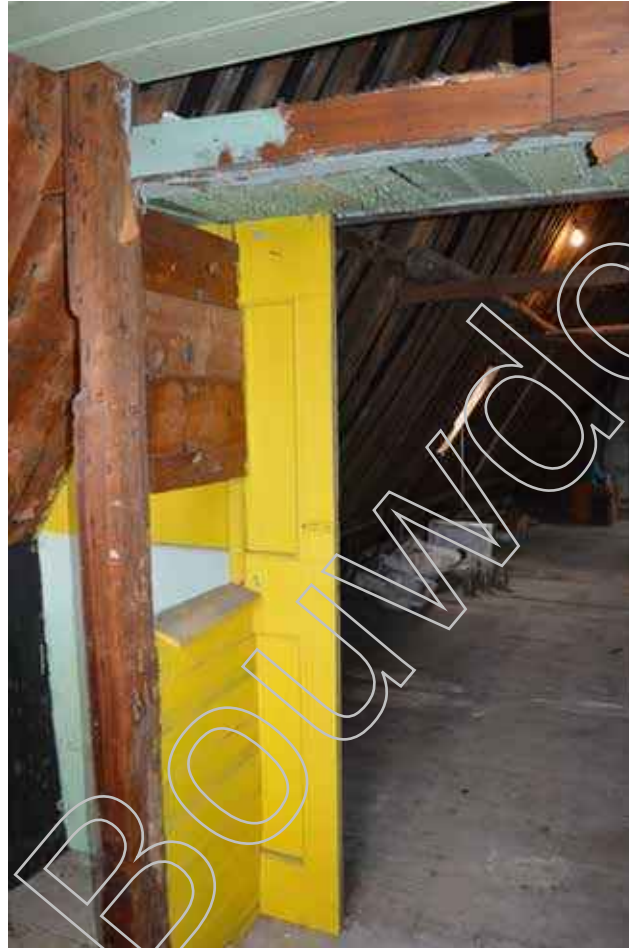
*afbeelding 291.* Zolder voorhuis. Detail van de hergebruikte suitdeuren als afschotting van het zolderkamer.

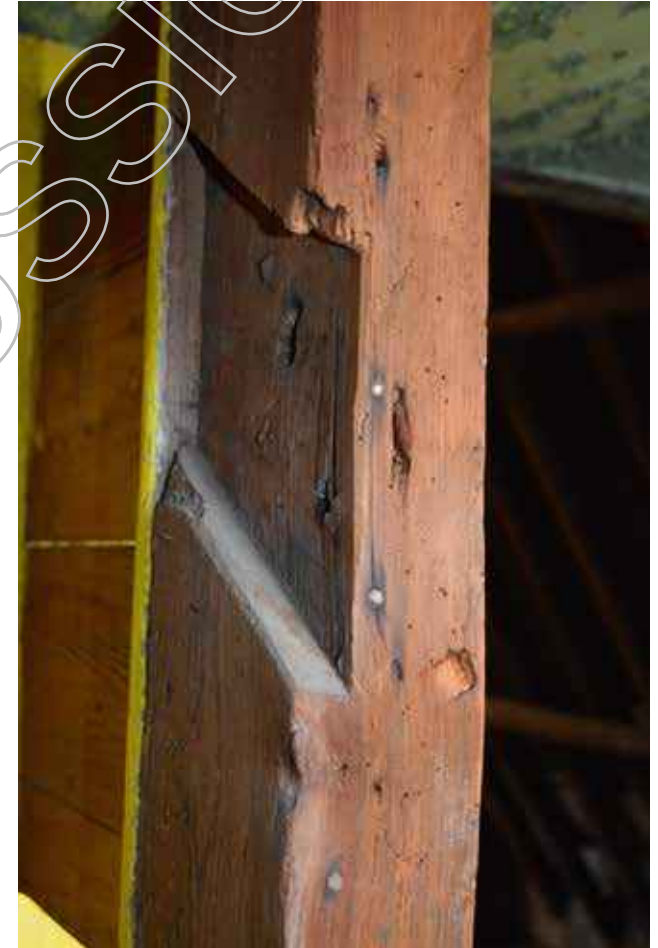
*afbeelding 292.* Zolder voorhuis. Detail van de vorige afbeelding met de hergebruikte houten stijl; de halfhoutse zwaluwstaartverbinding wijst op oorspronkelijke functie als kaspant of hanebalk.

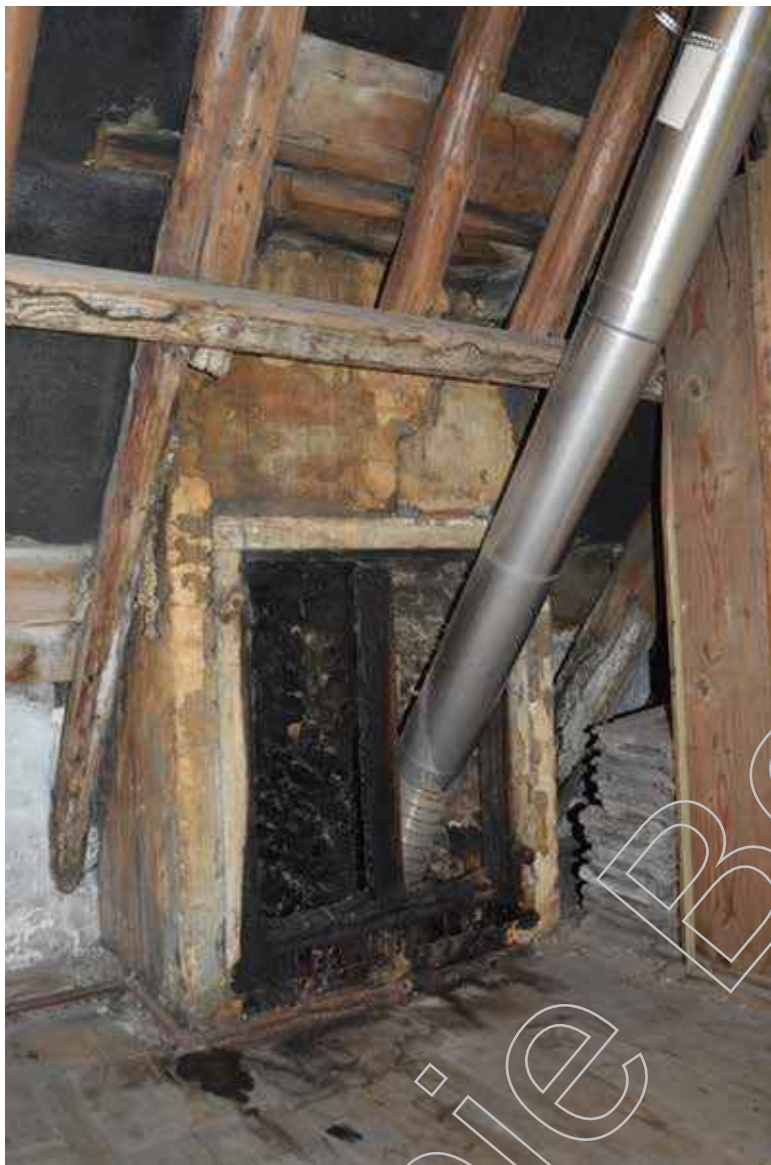
afbeelding 293. Zolder voorhuis. Detail rookkanaal van de voorkamers tegen de noordmuur.
