**OUDEGRACHT 168 te UTRECHT**  
**BOUWHISTORISCHE VERKENNING**

*Utrecht, maart 2024*

WEVERS & VAN LUIPEN

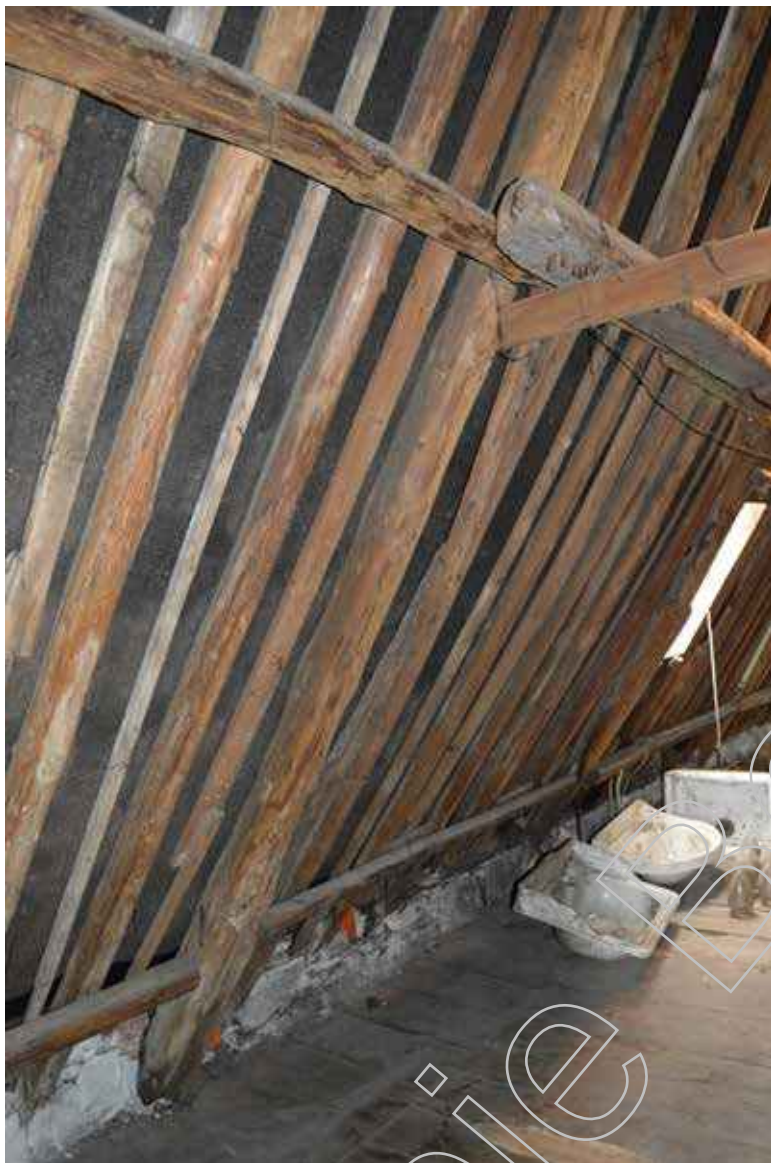
afbeelding 295. Zolder voorhuis. Detail van de vorige afbeelding met spantbeen en kapvoet (noordzijde).

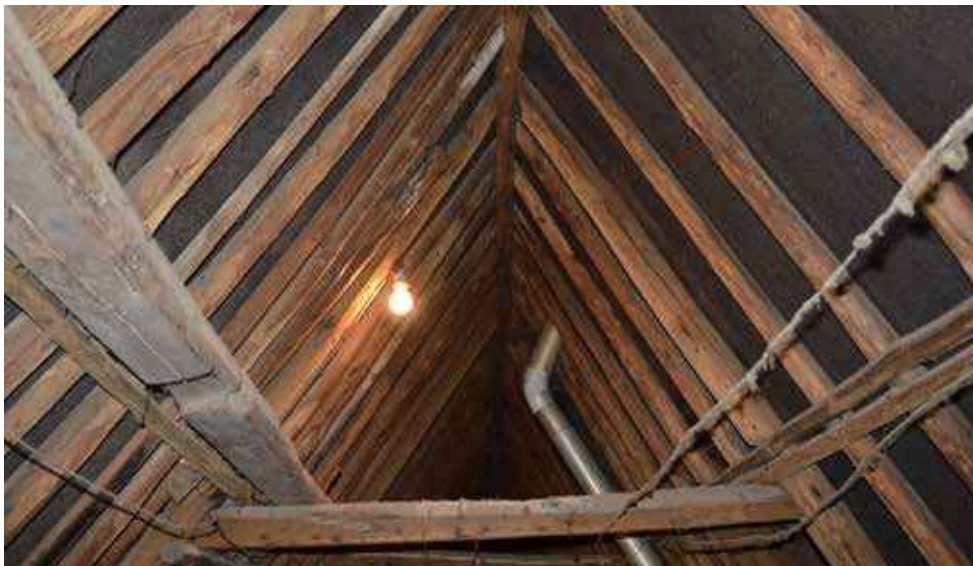
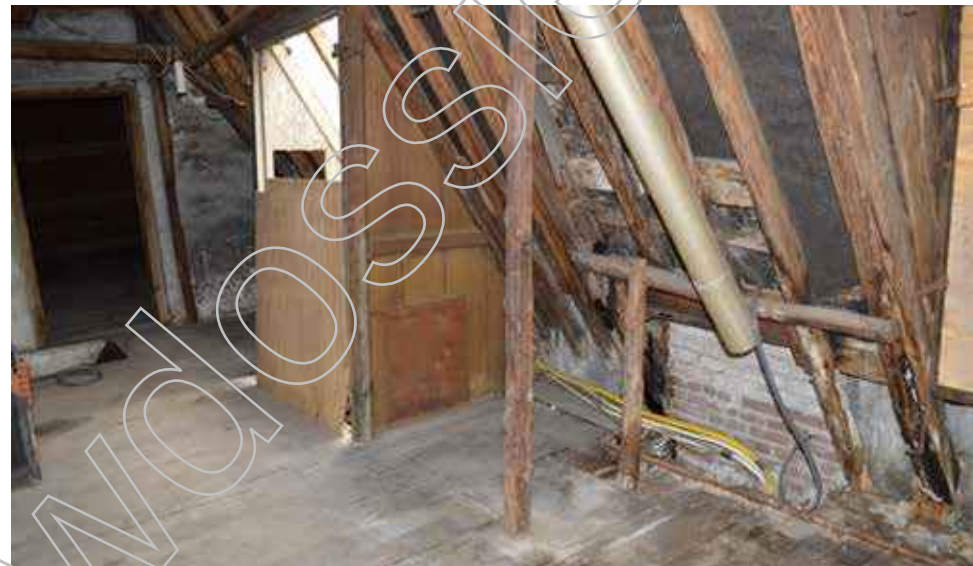
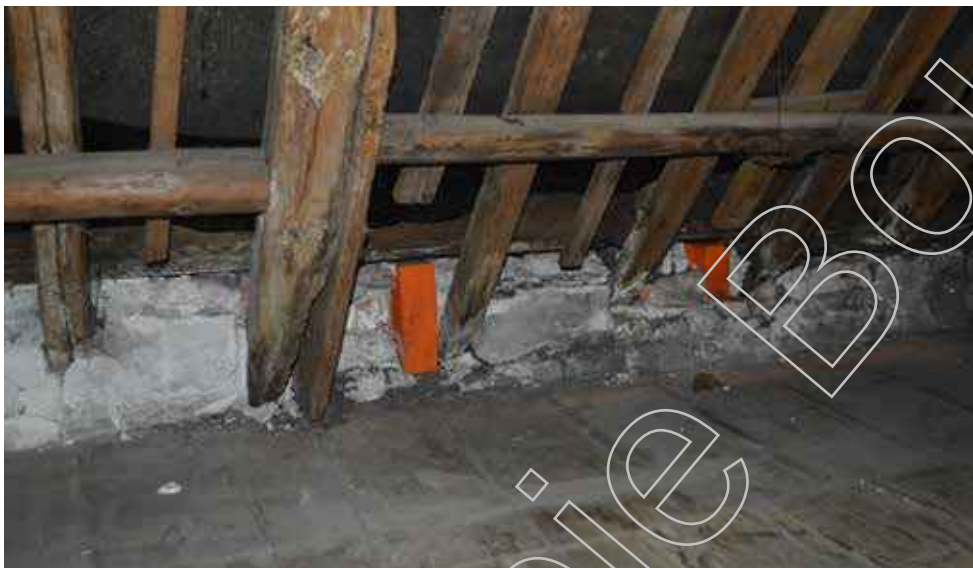
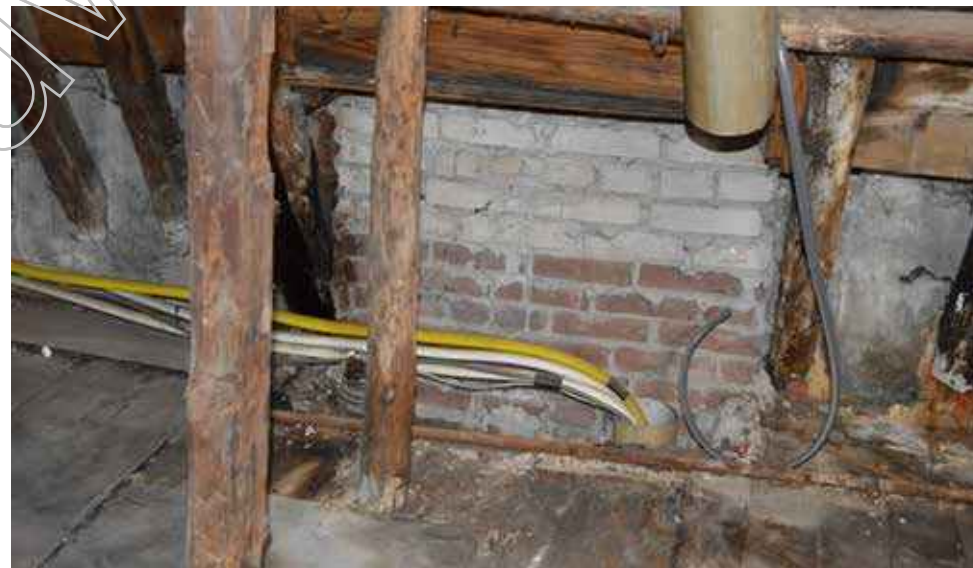
*afbeelding 297.* Zolder voorhuis. Detail nok met links hergebruikte vlieringbalk.

*afbeelding 298.* Zolder voorhuis. Detail kapvoet noordzijde.

*afbeelding 299.* Zolder voorhuis. Detail lichtschacht,

*afbeelding 300.* Zolder voorhuis. Detail gemoderniseerd rookkanaal alkoofkamers (XX).

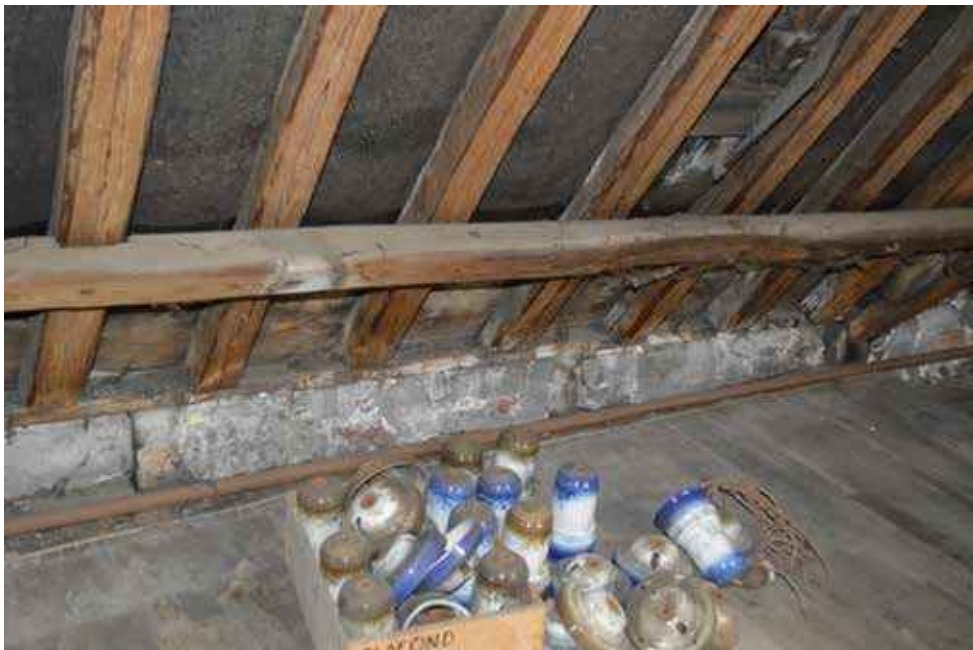
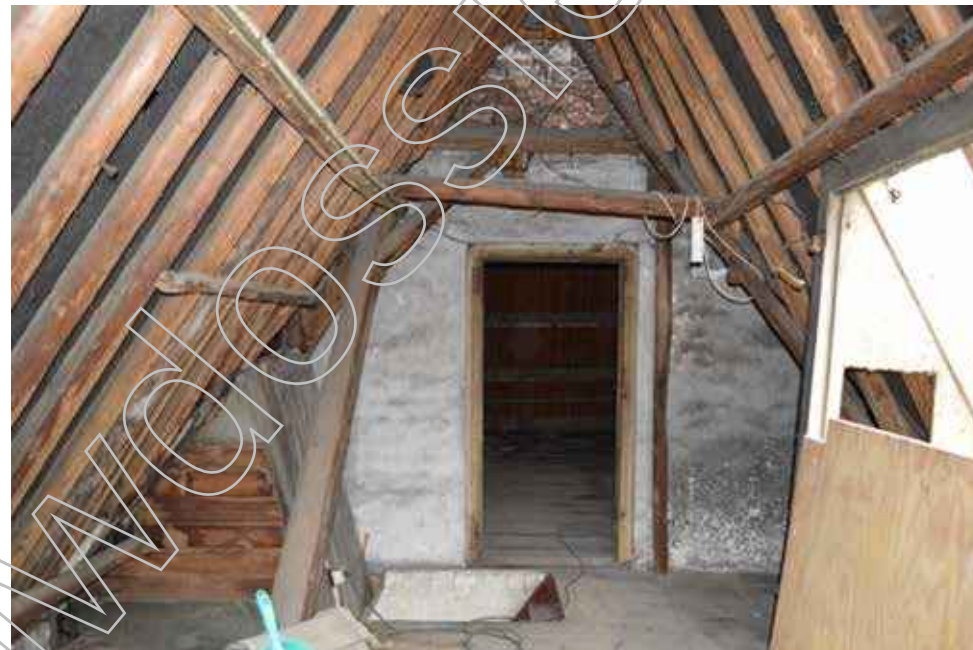
*afbeelding 301.* Zolder voorhuis. Detail kapvoet noordzijde achterste gedeelte. In dit dakvlak zijn rechthoekige kepers ipv ronde daksporen toegepast.

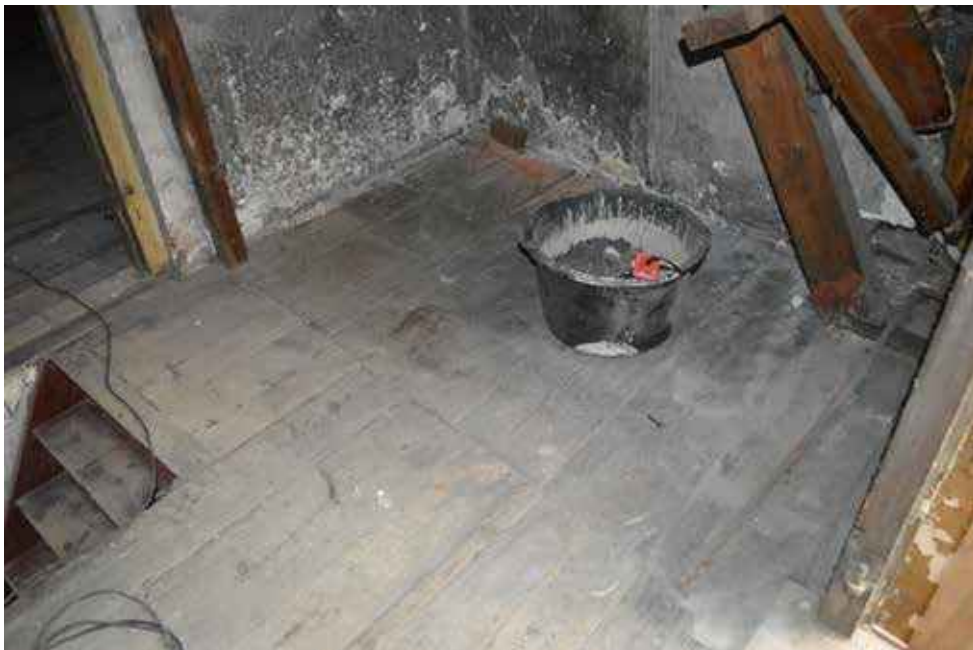
*afbeelding 303.* Zolder voorhuis. Vloerveld ca 180 x 150 cm bestaande uit smallere vloerdelen. Positie voormalige 17de eeuwse spiltrap; dichtzetting XIXm.

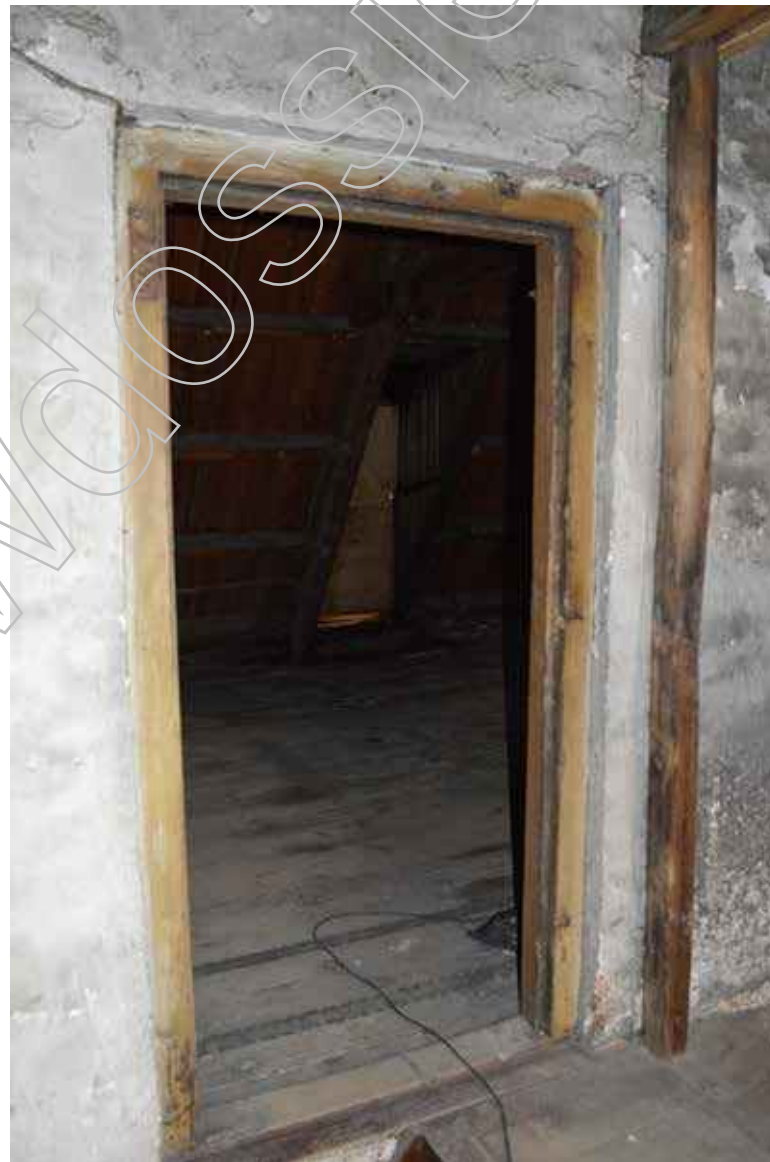
*afbeelding 304.* Zolder voorhuis. Doorgang naar zolder achterhuis. Kozijn met vlinderscharnieren XVII, vermoedelijk hergebruikt XIXm.

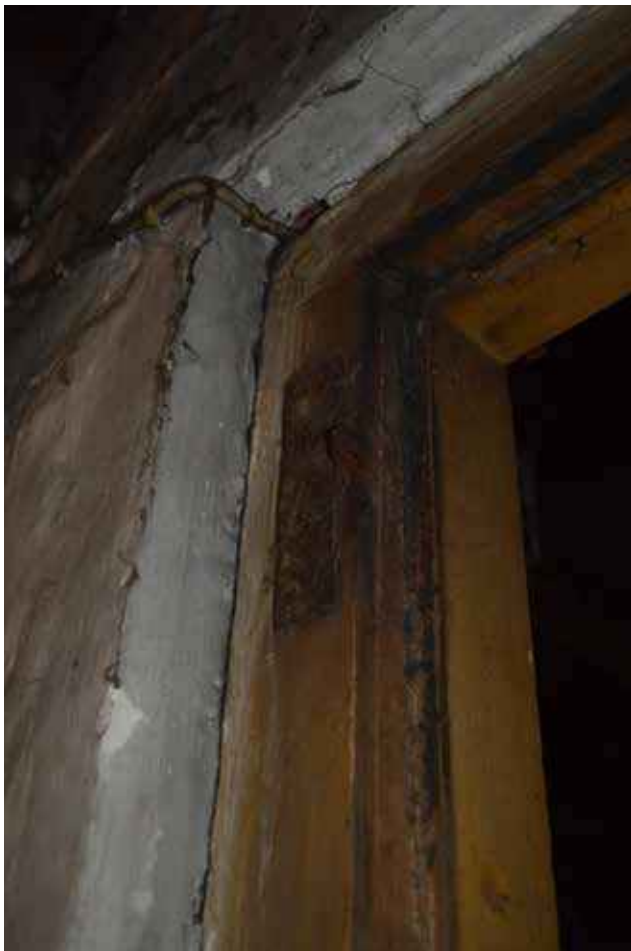
*afbeelding 305.* Zolder voorhuis. Detail vorige afbeelding met restant scharnier.

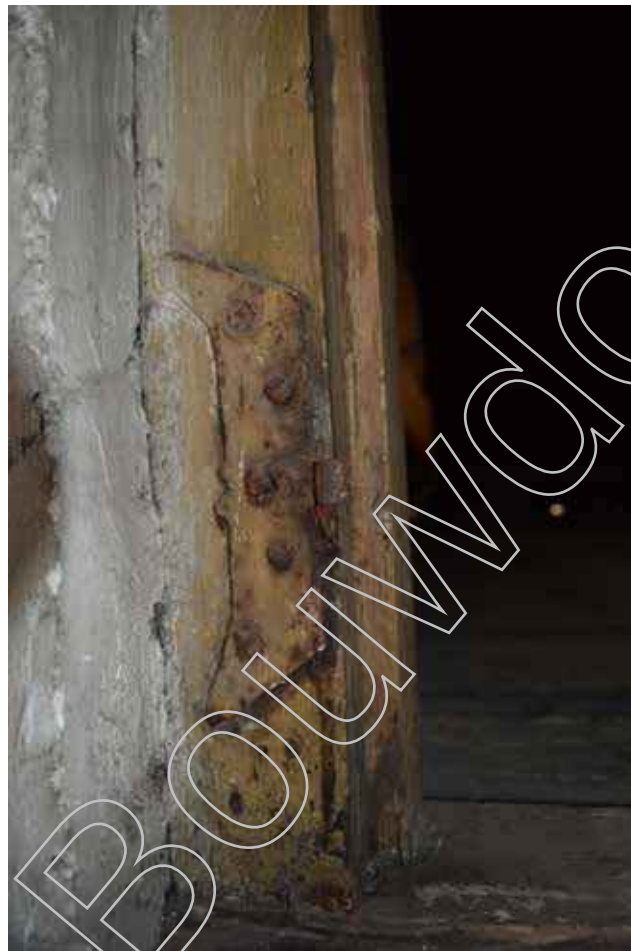
*afbeelding 306.* Zolder voorhuis. Detail scharnier (XVII)

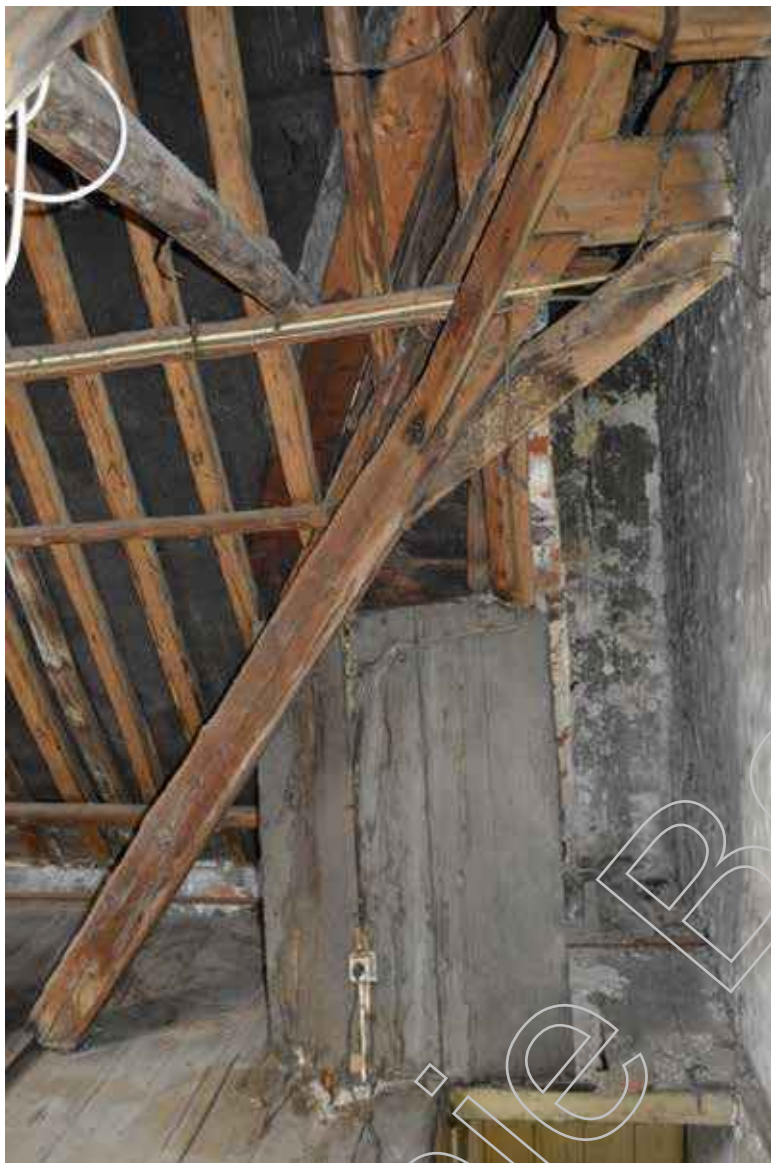
afbeelding 308. Zolder voorhuis. Grenen kaspant van dekbalkjuk van zolder achterhuis.

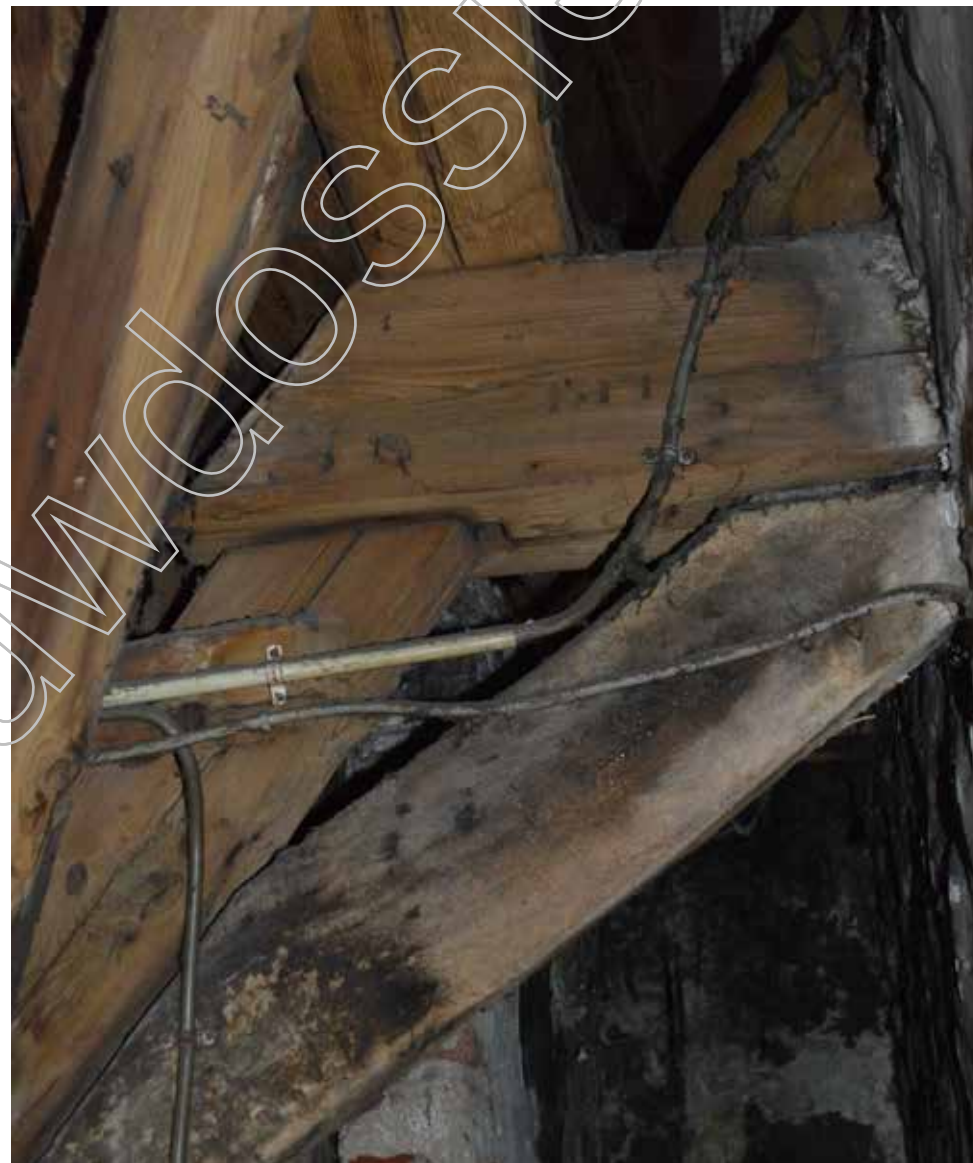
afbeelding 309. Zolder voorhuis. Detail vorige afbeelding met dekbalk met gehakt telmerk III en korbeel met telmerk OO. Het kaspant - van origine XVII - zal later - XIX m ? - aangepast zijn.

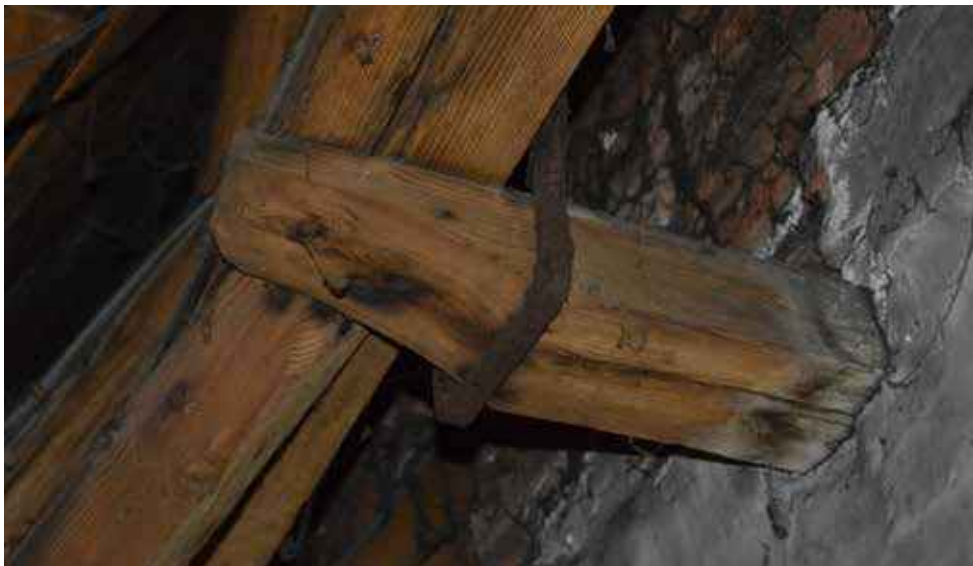
*afbeelding 310.* Zolder voorhuis. Detail hangbalk onder fliering.

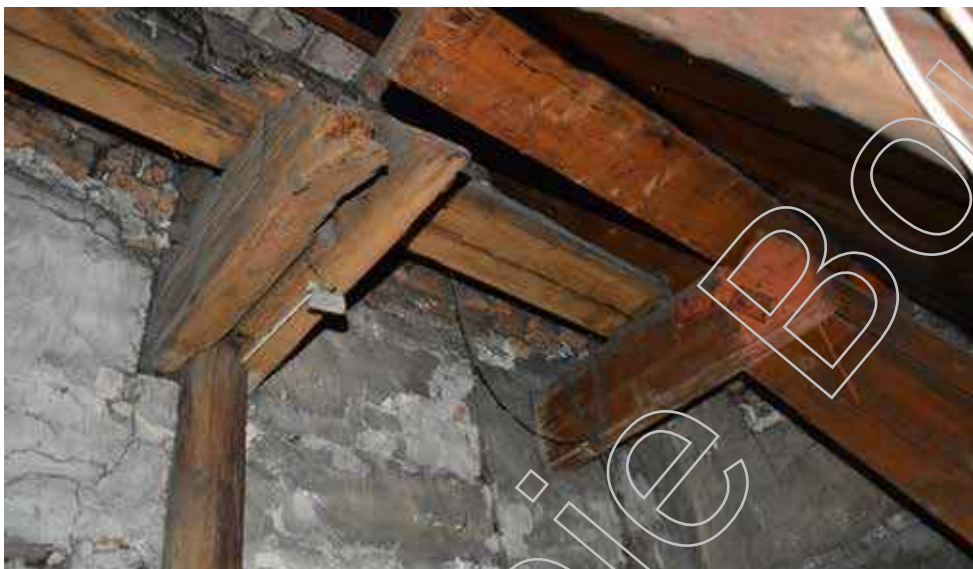
*afbeelding 311.* Zolder voorhuis. Detail tweede restant van dekbalk van ouder - vermoedelijk 17de eeuwse - kapsant.

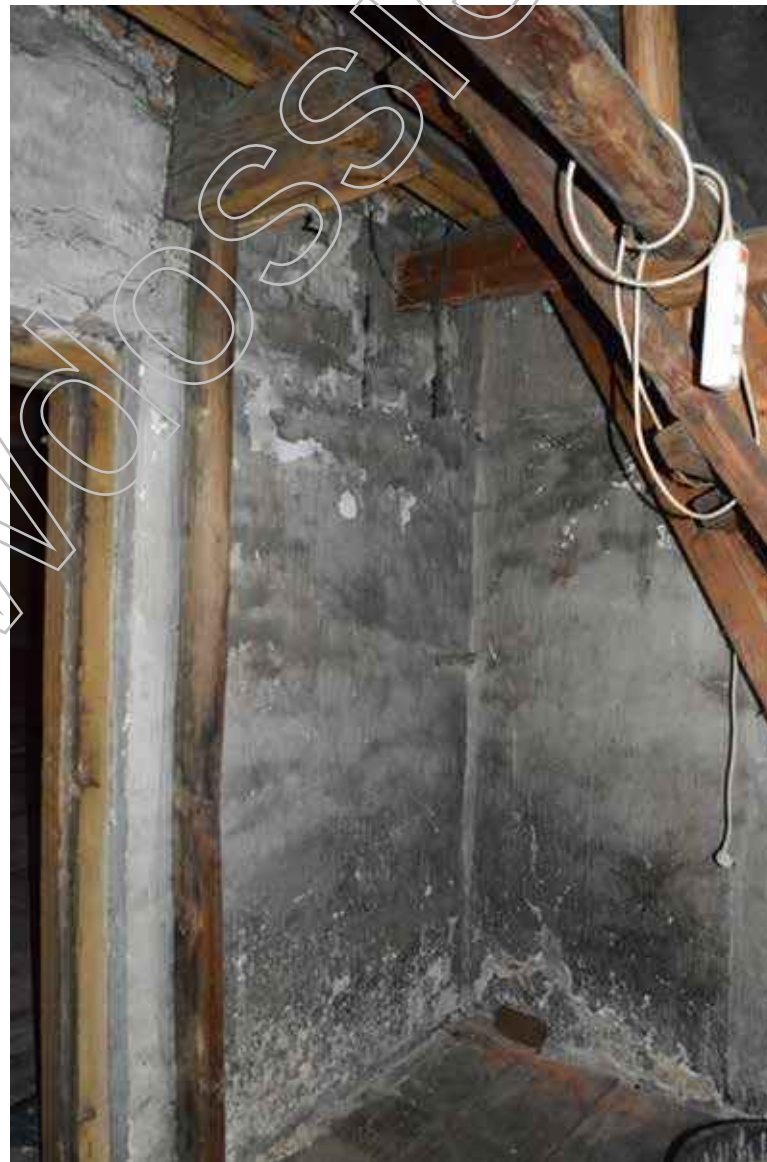
*afbeelding 312.* Zolder voorhuis. Zicht in noordoostelijke boven het voormalige trapgat van de spiltrap.

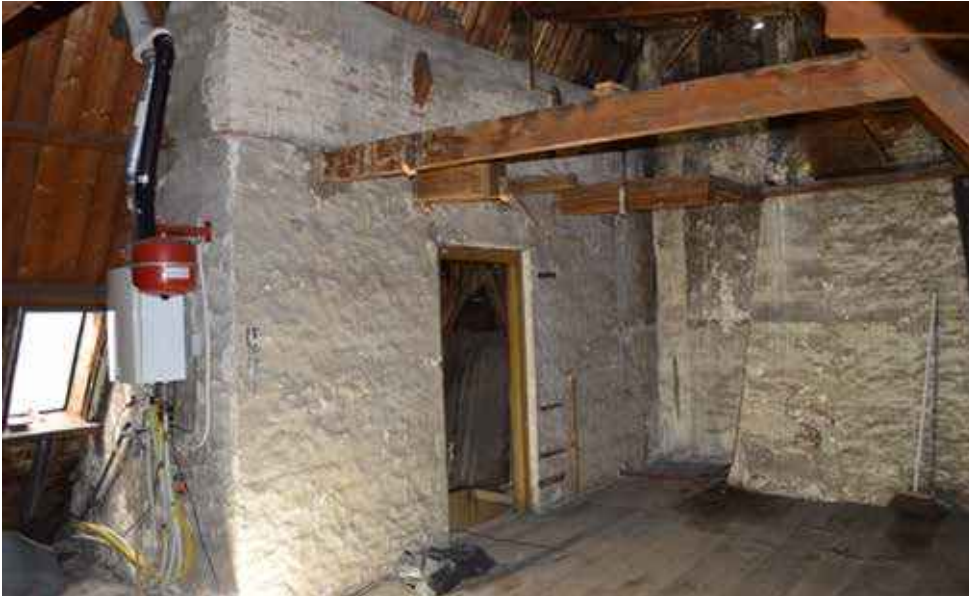
*afbeelding 313.* Zolder achterhuis. Zicht naar noordwesten. De scheidingswand (XVIIb) staat koud tegen de achtergevel van het achterhuis Wed 1 (XIV) aan. Muuranker hoort bij balklaag Wed 1.

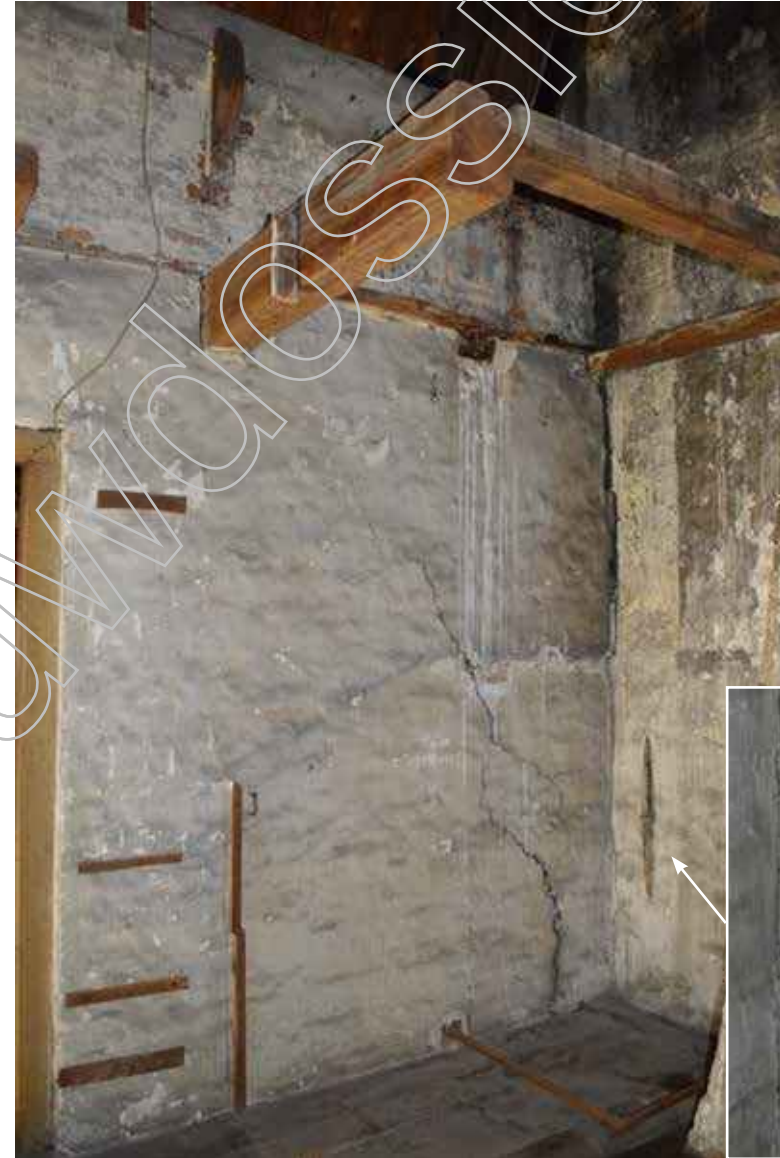
*afbeelding 314.* Zolder achterhuis. Zicht naar de scheidingswand (XVIIb) met de zolder van het voorhuis

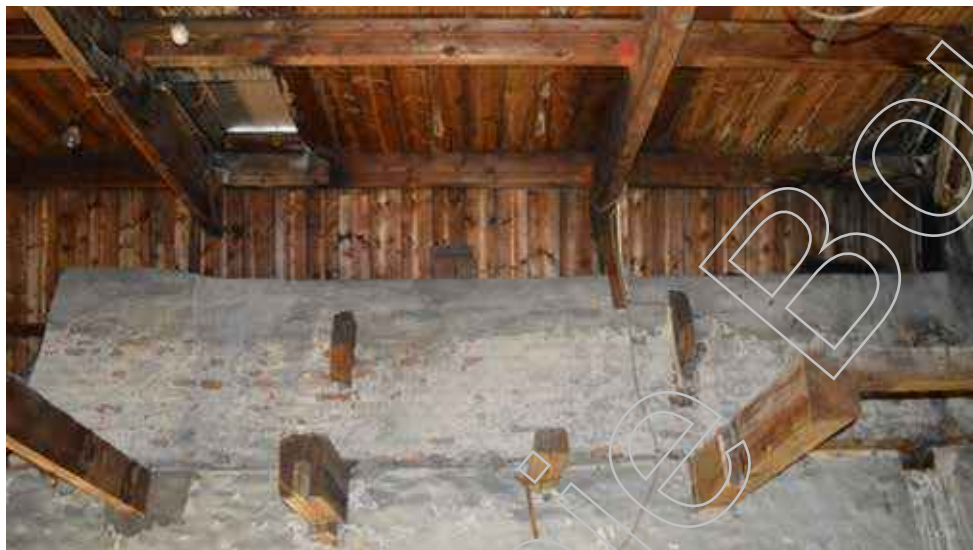
*afbeelding 315.* Zolder achterhuis. Detail van de vorige afbeelding met 2 afgezaagde dekbalken van kapspananten + ertussen afgezaagde hangbalk van de vloering (XVII)

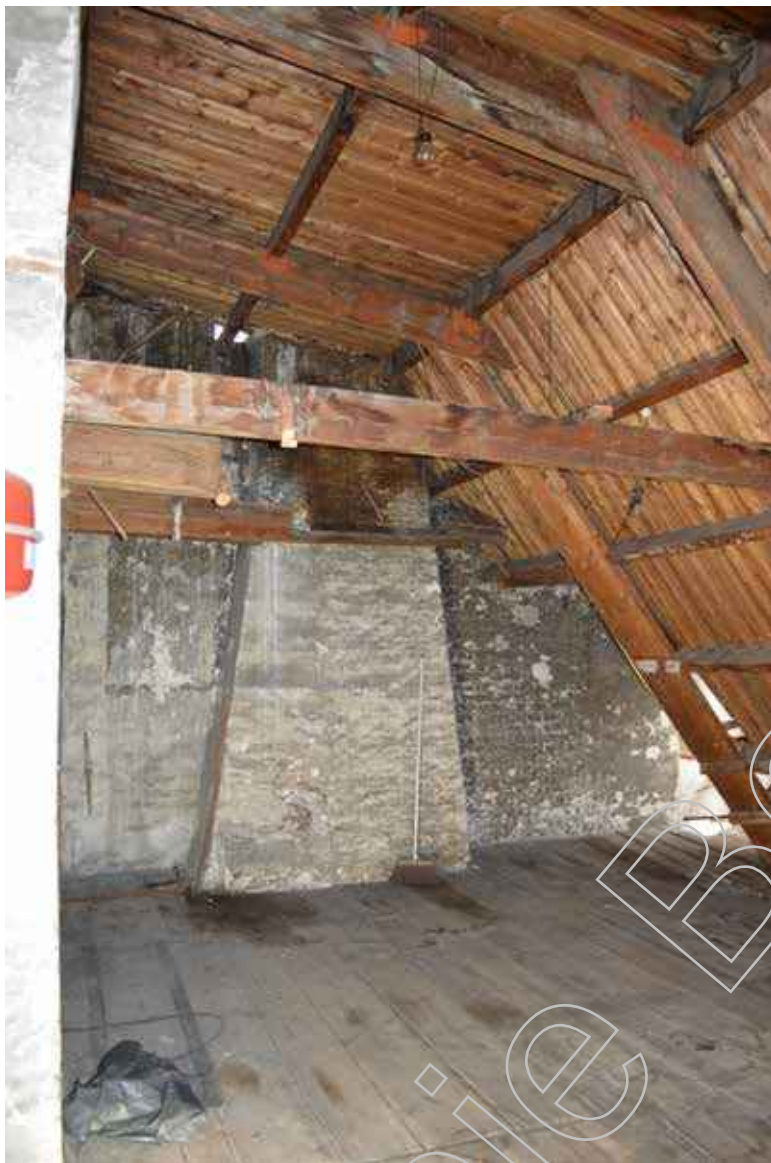
*afbeelding 316.* Zolder achterhuis. Zicht op de noordgevel met de in de jaren '30 van de 20ste eeuw vernieuwde kap.

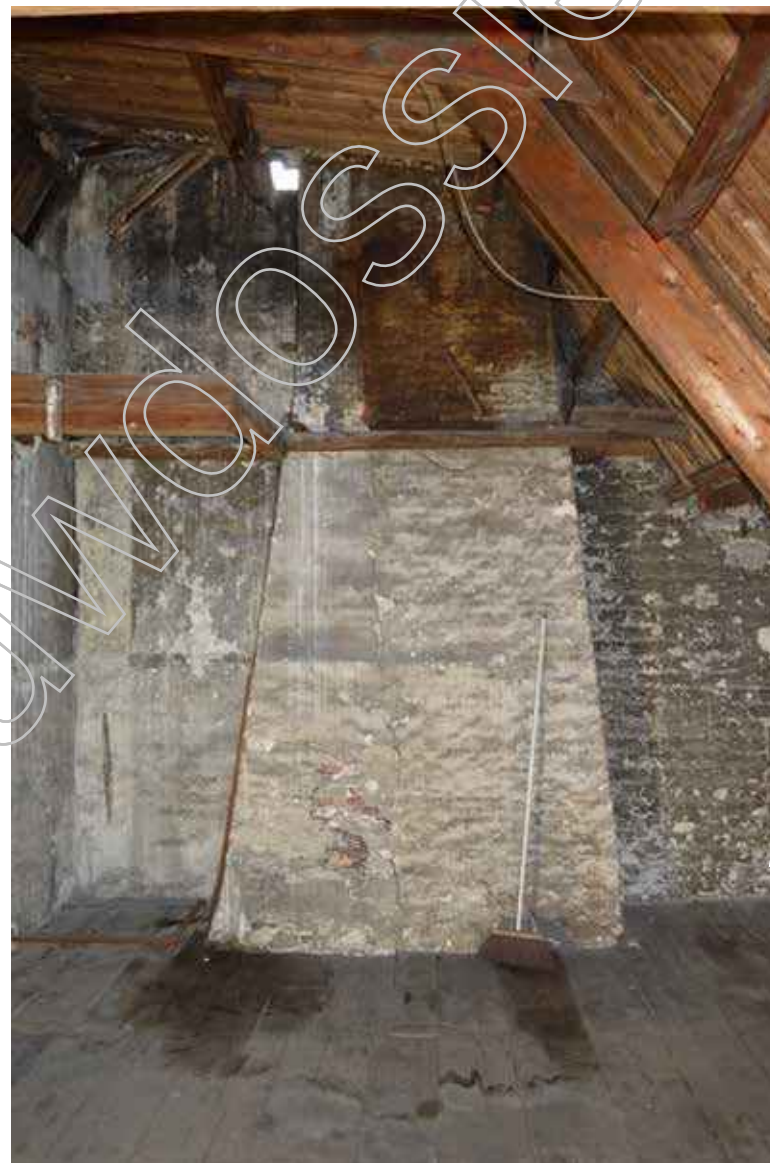
*afbeelding 317.* Zolder achterhuis. Detail van de vorige afbeelding met het rookkanaal, dat uit 2 fasen bestaat, rechts het vermoedelijk 17de eeuwse hoofdkanaal, links een tweede kleiner kanaal (XVIII-XIX). Het muuranker hoort bij de balklaag van het achterhuis van Wed 1 (XIV).

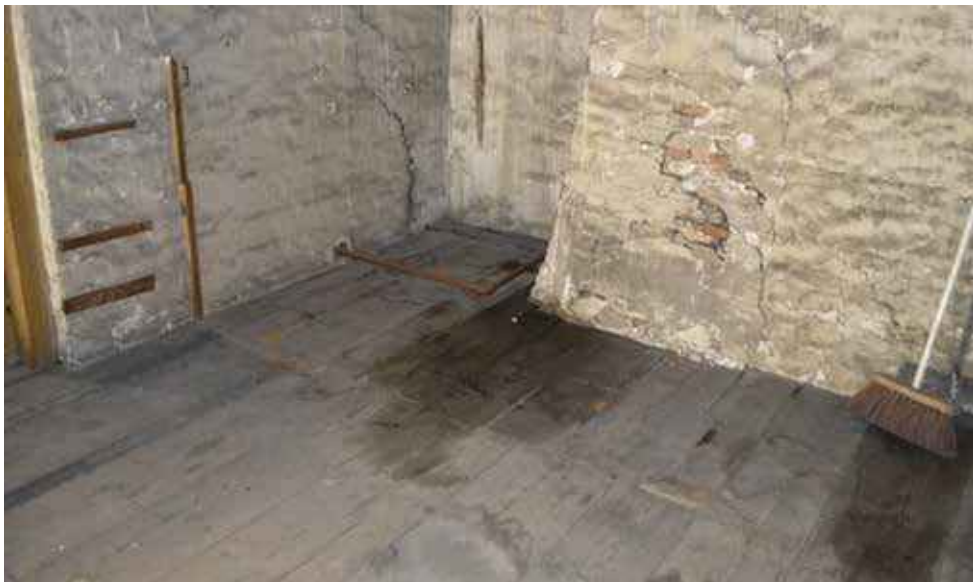
*afbeelding 318.* Zolder achterhuis. Afwijkend veld vloerdelen nabij de raveling van het rookkanaal.

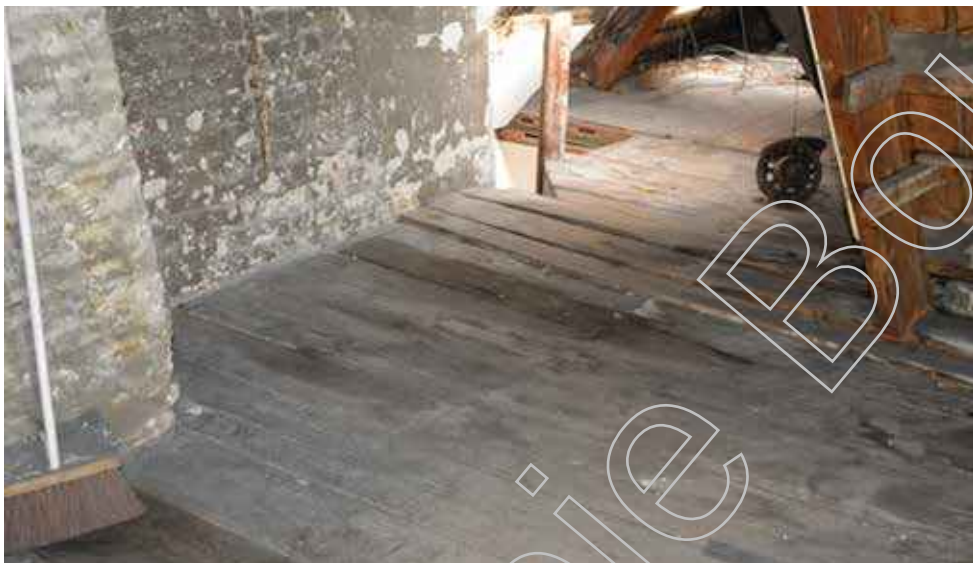
*afbeelding 319.* Zolder achterhuis. Detail van de vloer met naad in het vloerveld nabij de noordgevel.

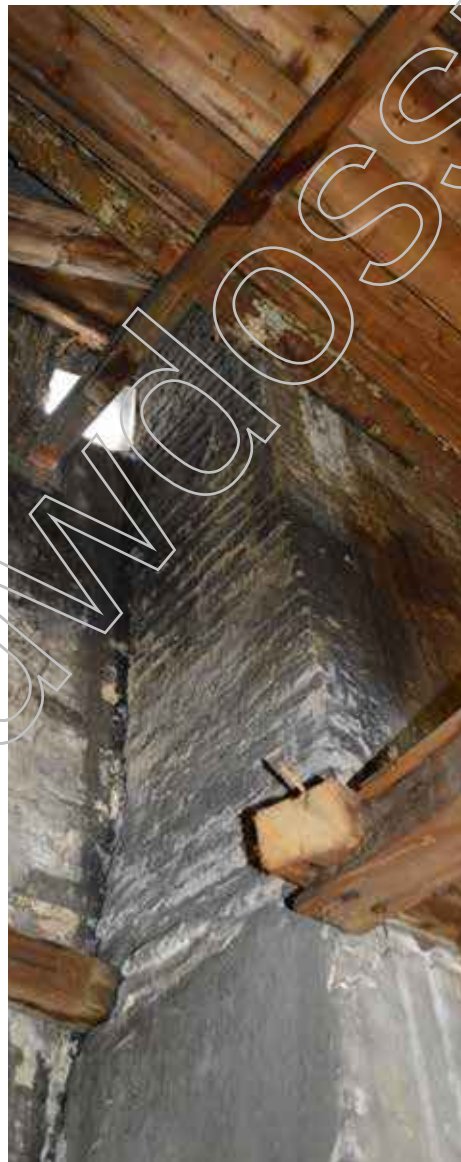
*afbeelding 320.* Zolder achterhuis. Detail van de schoorsteen en venster behorende bij de voormalige vliering.

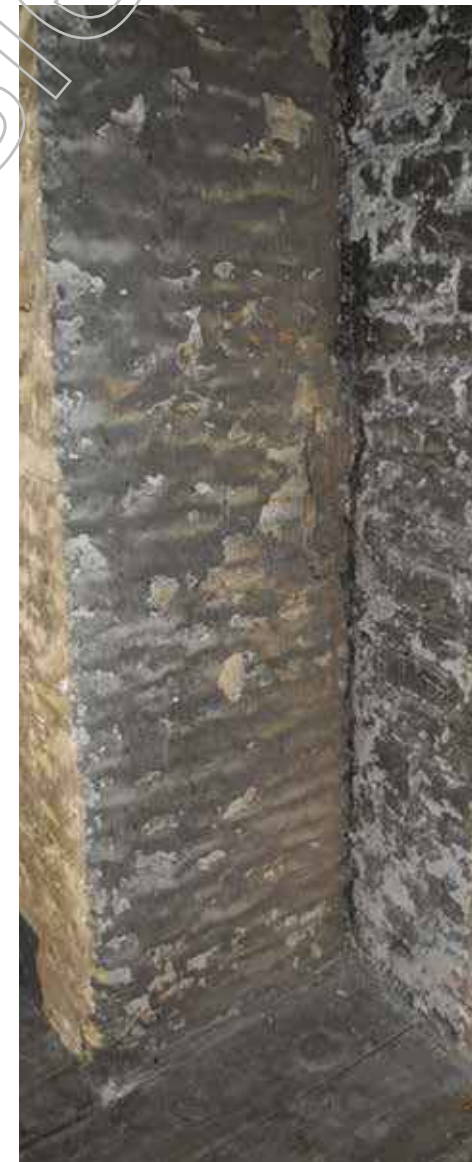
*afbeelding 321.* Zolder achterhuis. Detail van de bouwnaad van de het rookkanaal (XVII) tegen de middeleeuwse achtergevel van het achterhuis van Wed 1 (XIV).

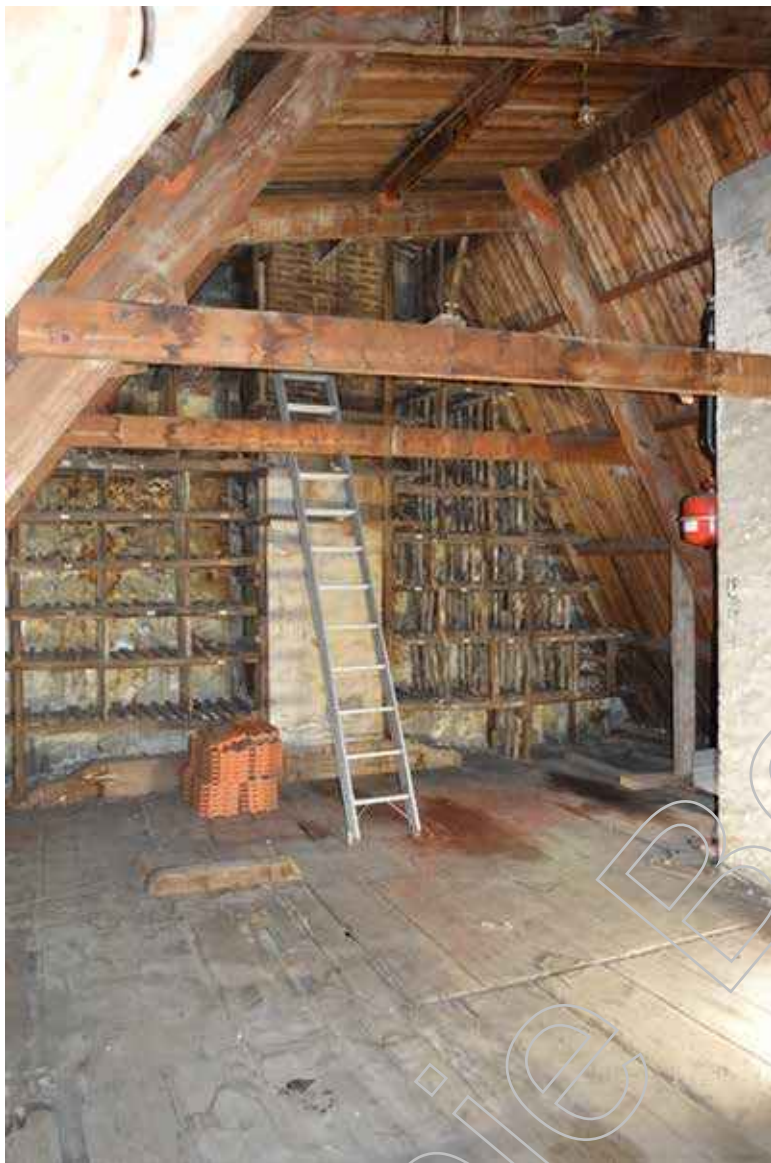
afbeelding 322. Zolder achterhuis. Zicht op de zuidgevel met het voorraadrek (XXb).

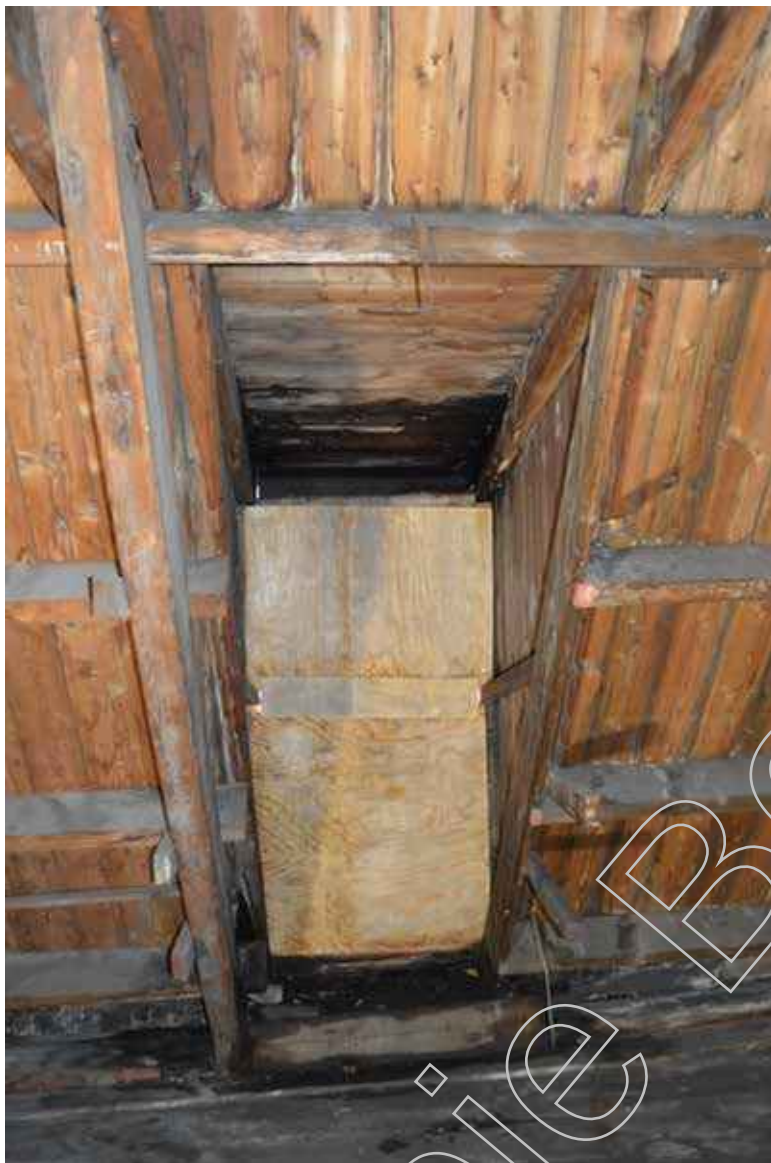
*afbeelding 324.* Zolder achterhuis. Detail van het dakraam. Op deze plaats bevond zich eerder een 17de eeuws dakraam met roedenraam (zie vogelvluchtfoto van ca. 1870).

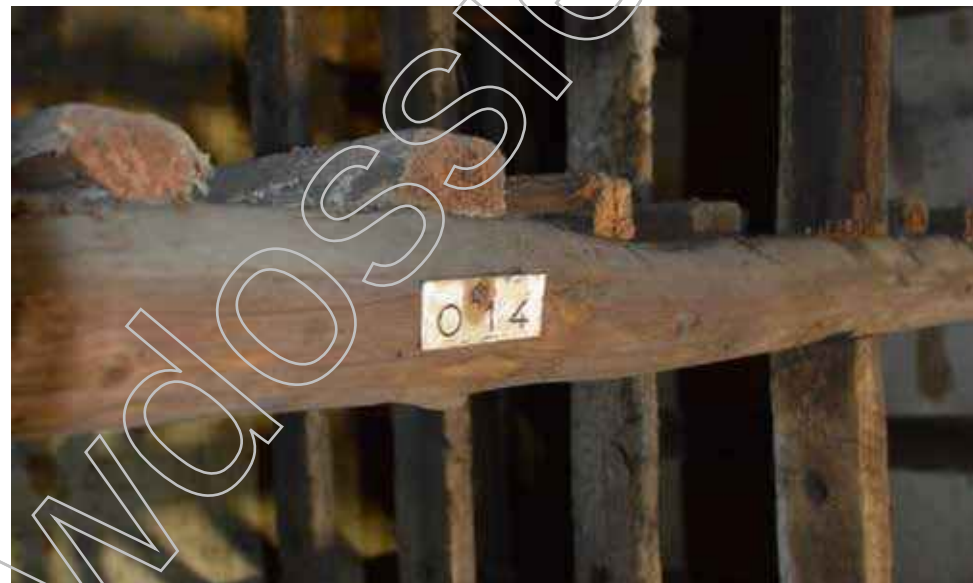
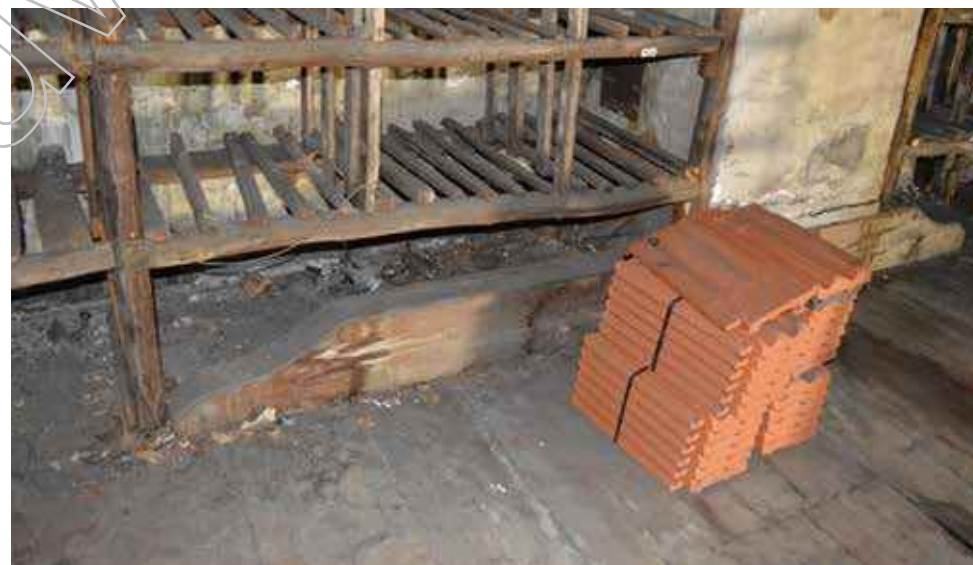
*afbeelding 325.* Zolder achterhuis. Detail van het voorraadrek, opgebouwd uit hergebruikte daksporen, panlatten en ander materiaal van de eerder kapconstructie.  
*afbeelding 326.* Zolder achterhuis. Detail van de bovenslagbalk behorende bij de raveling van het rookkanaal.

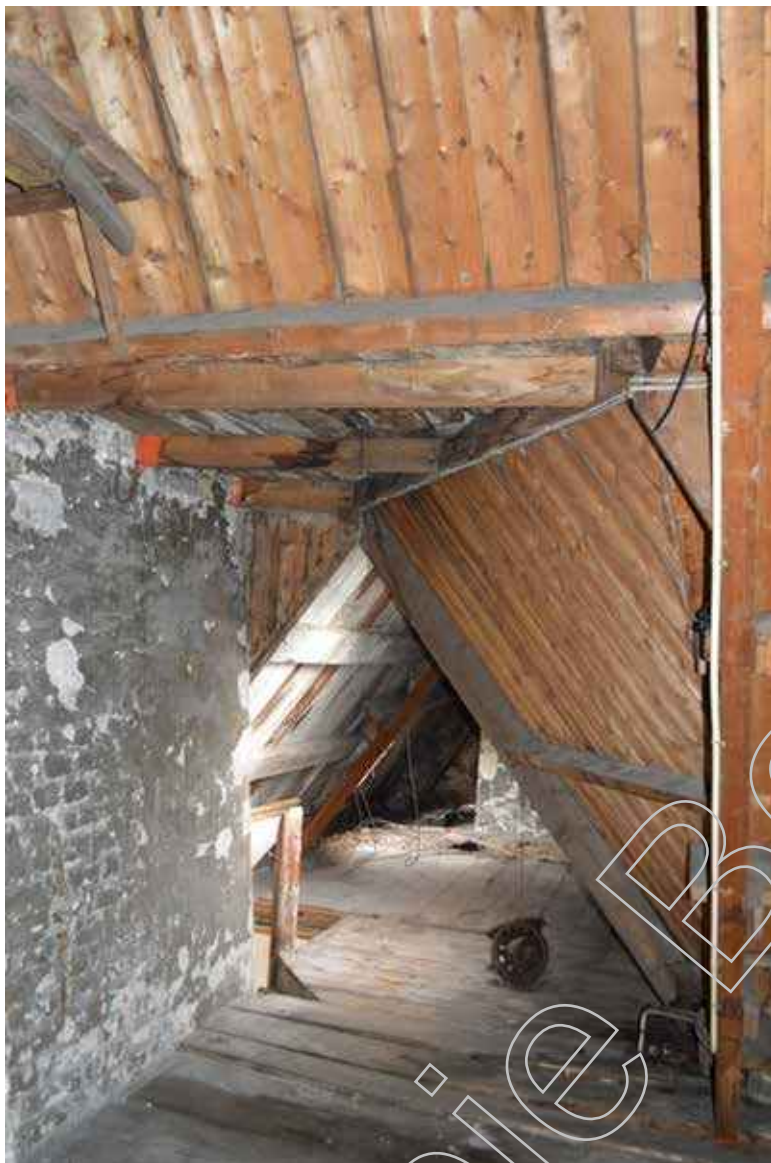
afbeelding 327. Kap van de aanbouw. Zicht vanuit de zolder van het achterhuis.

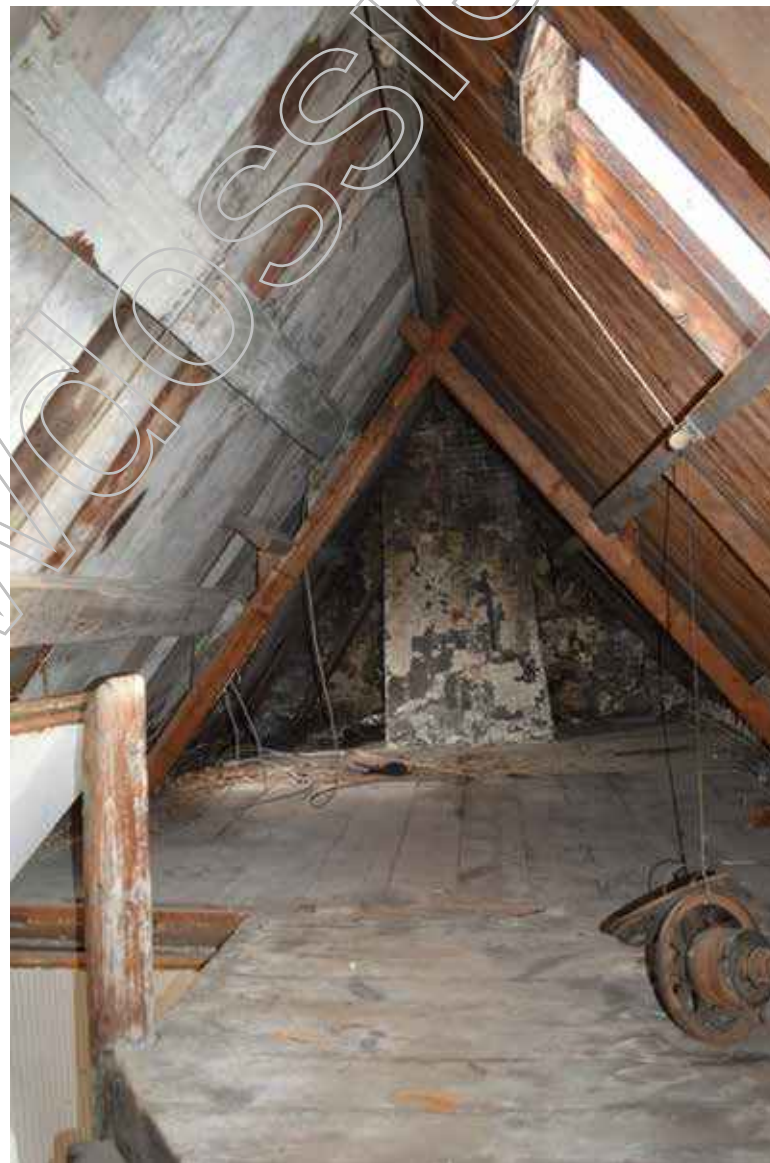
afbeelding 328. Kap van de aanbouw. De kap werd in het 2e kwart van de 20ste eeuw gerenoveerd met gebruikmaking van het ouder materiaal. Het eenvoudige kapspant werd aangebracht ter vervanging van mogelijk een ouder 17de eeuws schaargebint.
