**OUDEGRACHT 168 te UTRECHT**  
**BOUWHISTORISCHE VERKENNING**

*Utrecht, maart 2024*

WEVERS & VAN LUIPEN

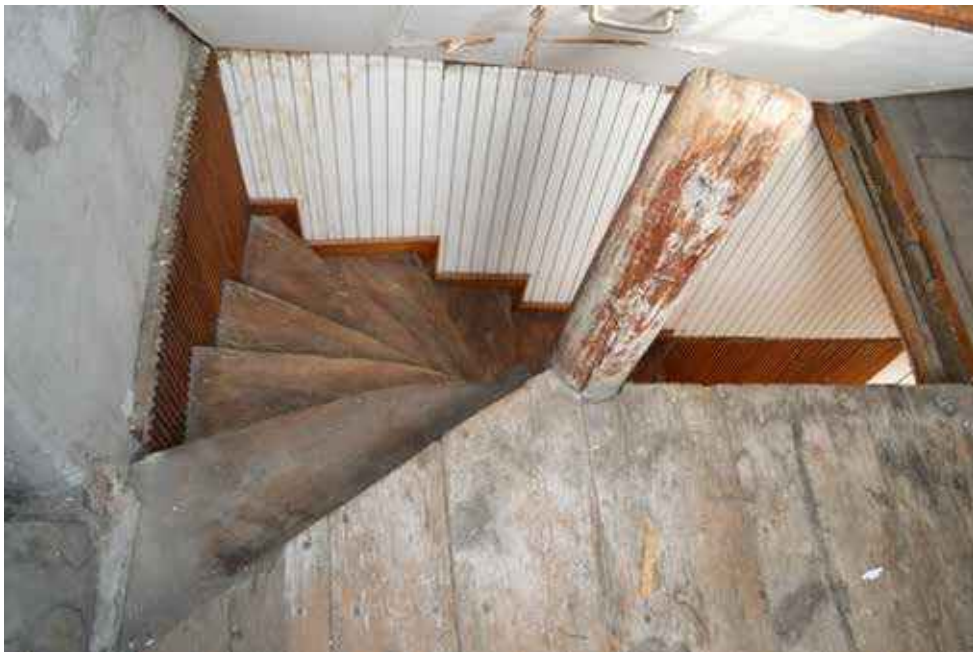
afbeelding 329. Kap van de aanbouw. Spiltrap XVIIb

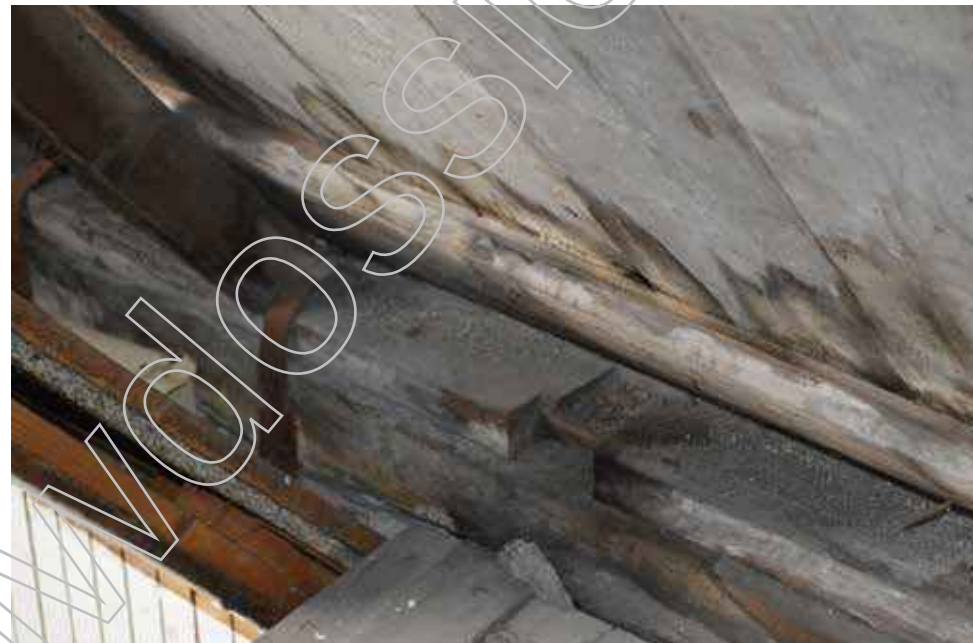
afbeelding 330. Kap van de aanbouw. Detail kapvoet noordgevel met verhoogde muurplaat.

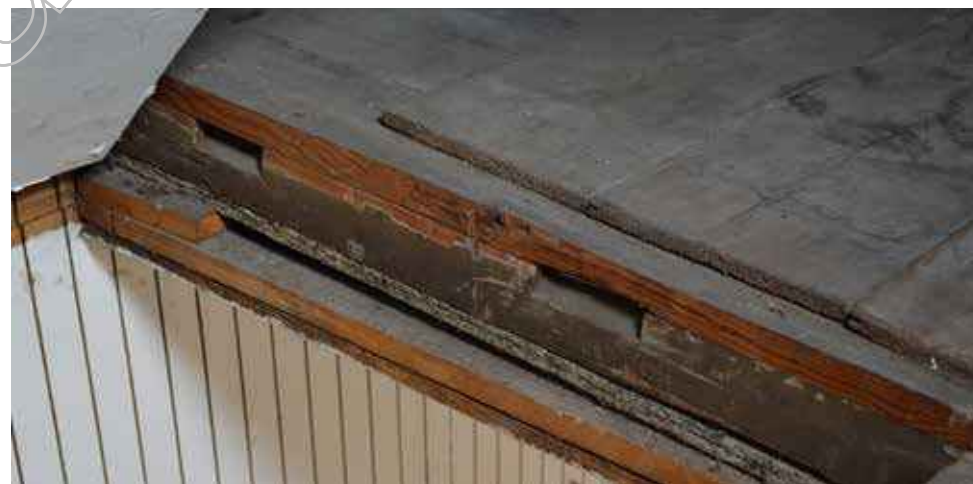
afbeelding 331. Kap van de aanbouw. Raveelbalk trapgat spiltrap met pen-gat verbindingen van de aansluitende kinderbinten.

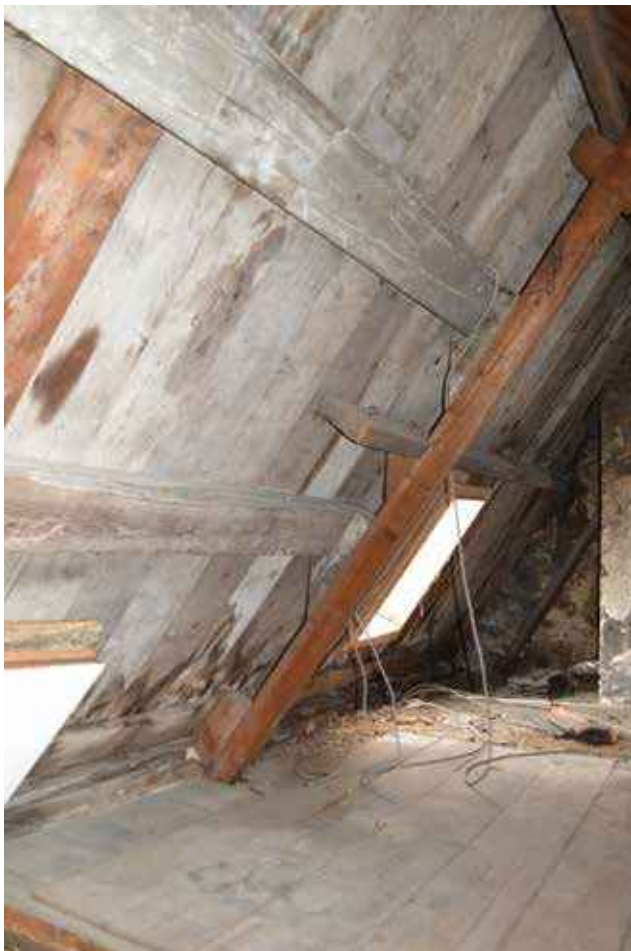
*afbeelding 332.* Kap van de aanbouw. Noordelijk dakvlak met hergebruikte flieringen als gordingen.

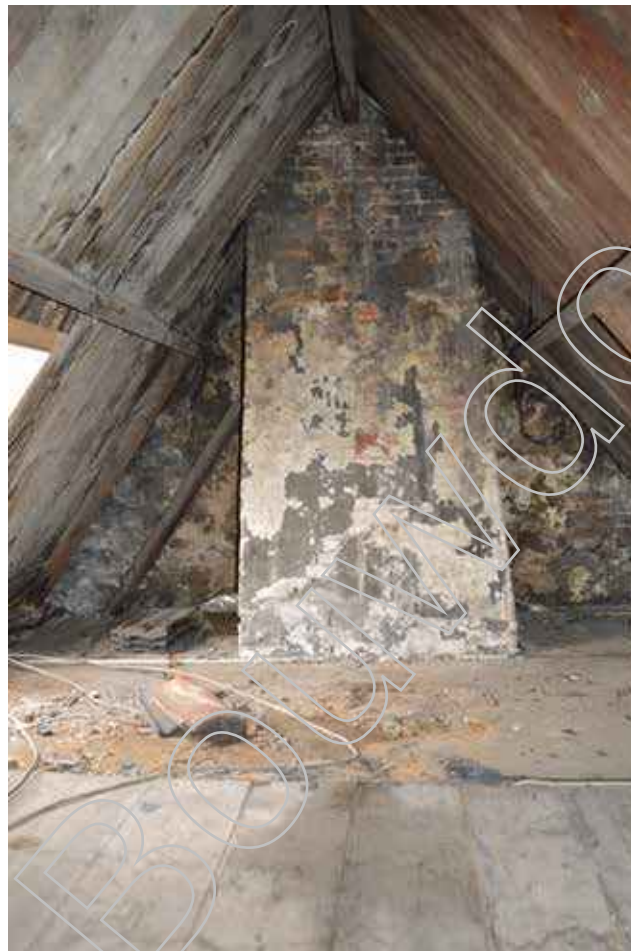
*afbeelding 333.* Kap van de aanbouw. Zicht op het rookkanaal (XVIIb)

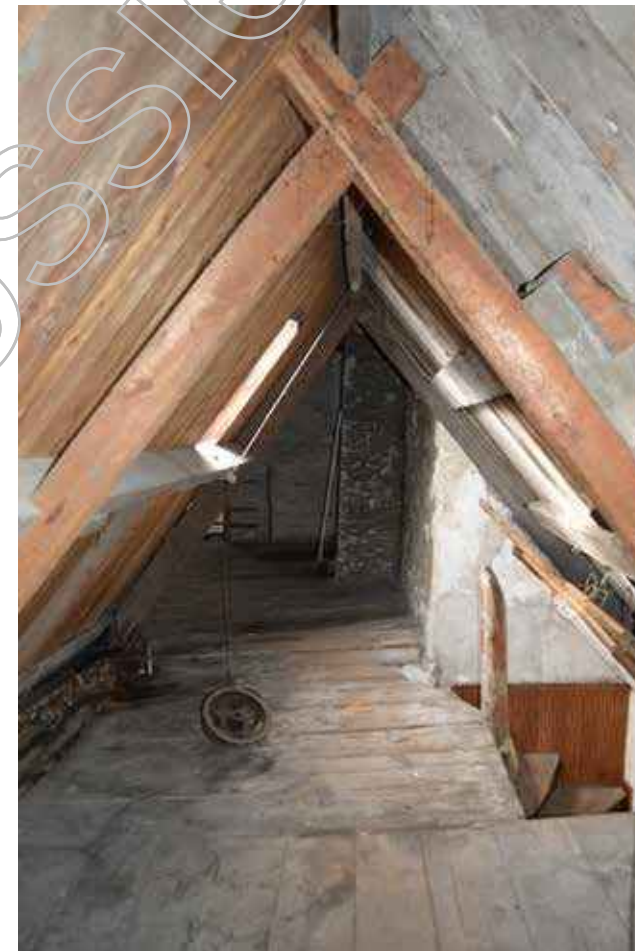
*afbeelding 334.* Kap van de aanbouw. Zicht naar het westen. De vloer is nabij de spiltrap met een tweede laag vloerdelen provisorisch hersteld.

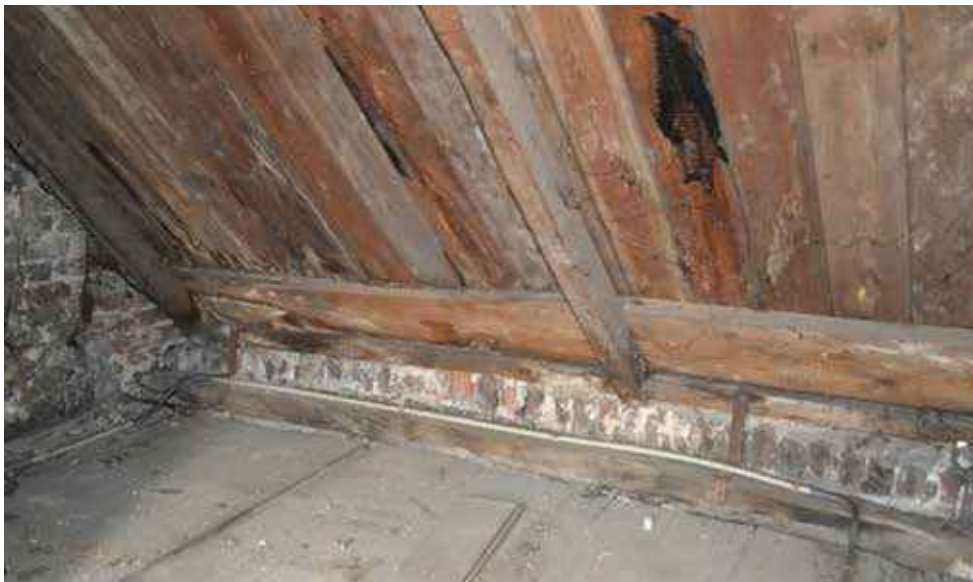
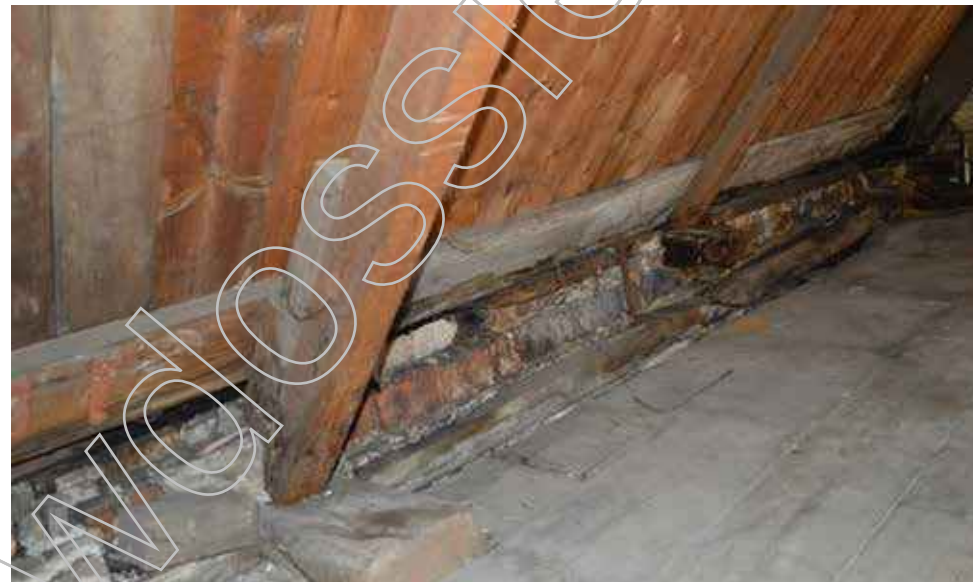
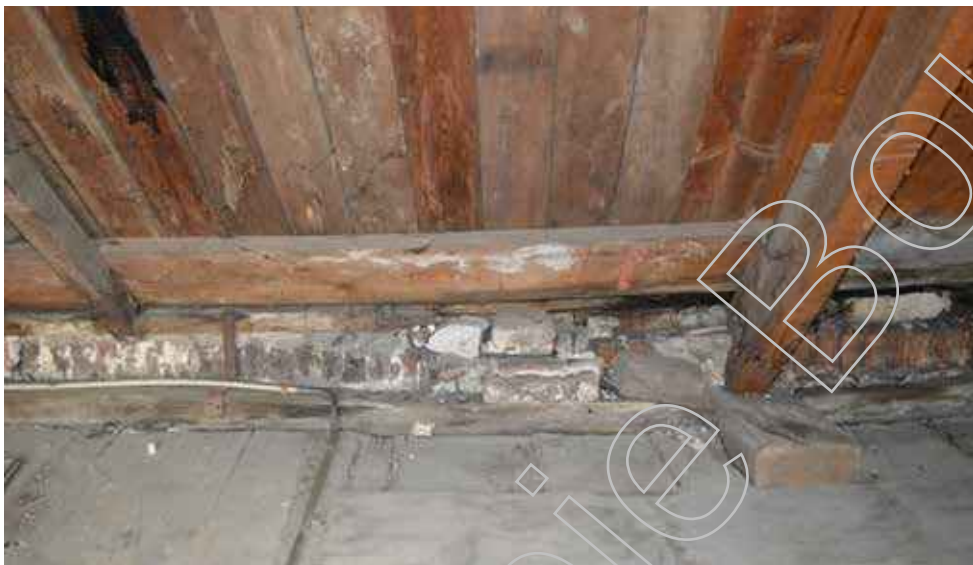
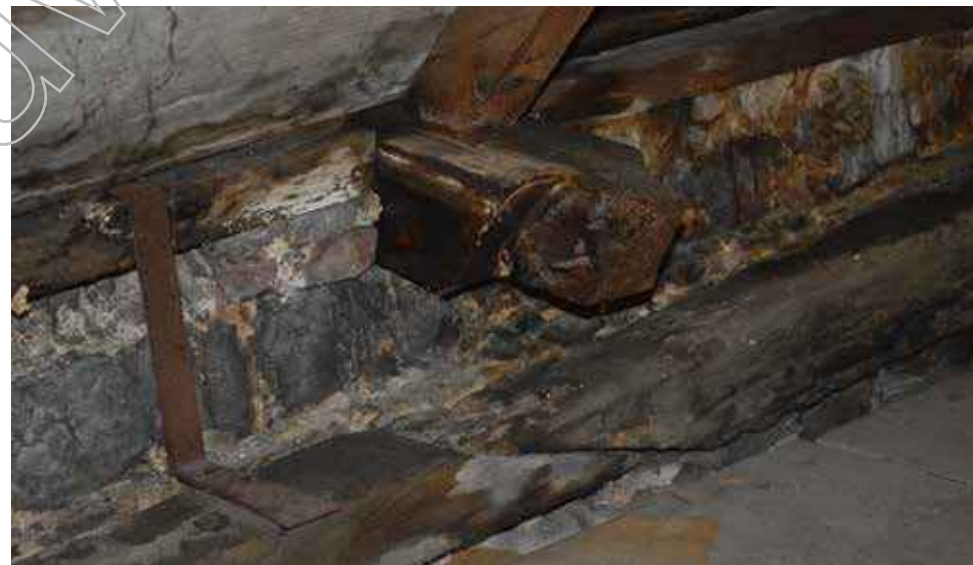
*afbeelding 335.* Kap van de aanbouw. Borstwering en muurplaat zuidzijdegevel met geprofileerde kraagstenen van de kapvoet en koppeling muurplaat met vloerligger.

*afbeelding 336.* Kap van de aanbouw. Ter plaatse van het balkanker bevond zich het 17de eeuwse spant

*afbeelding 337.* Kap van de aanbouw. Zicht langs de zuidelijke kapvoet met slof en spantbeen XXb

*afbeelding 338.* Kap van de aanbouw. Detail van blokkeel van 2e 17de eeuwse spant.

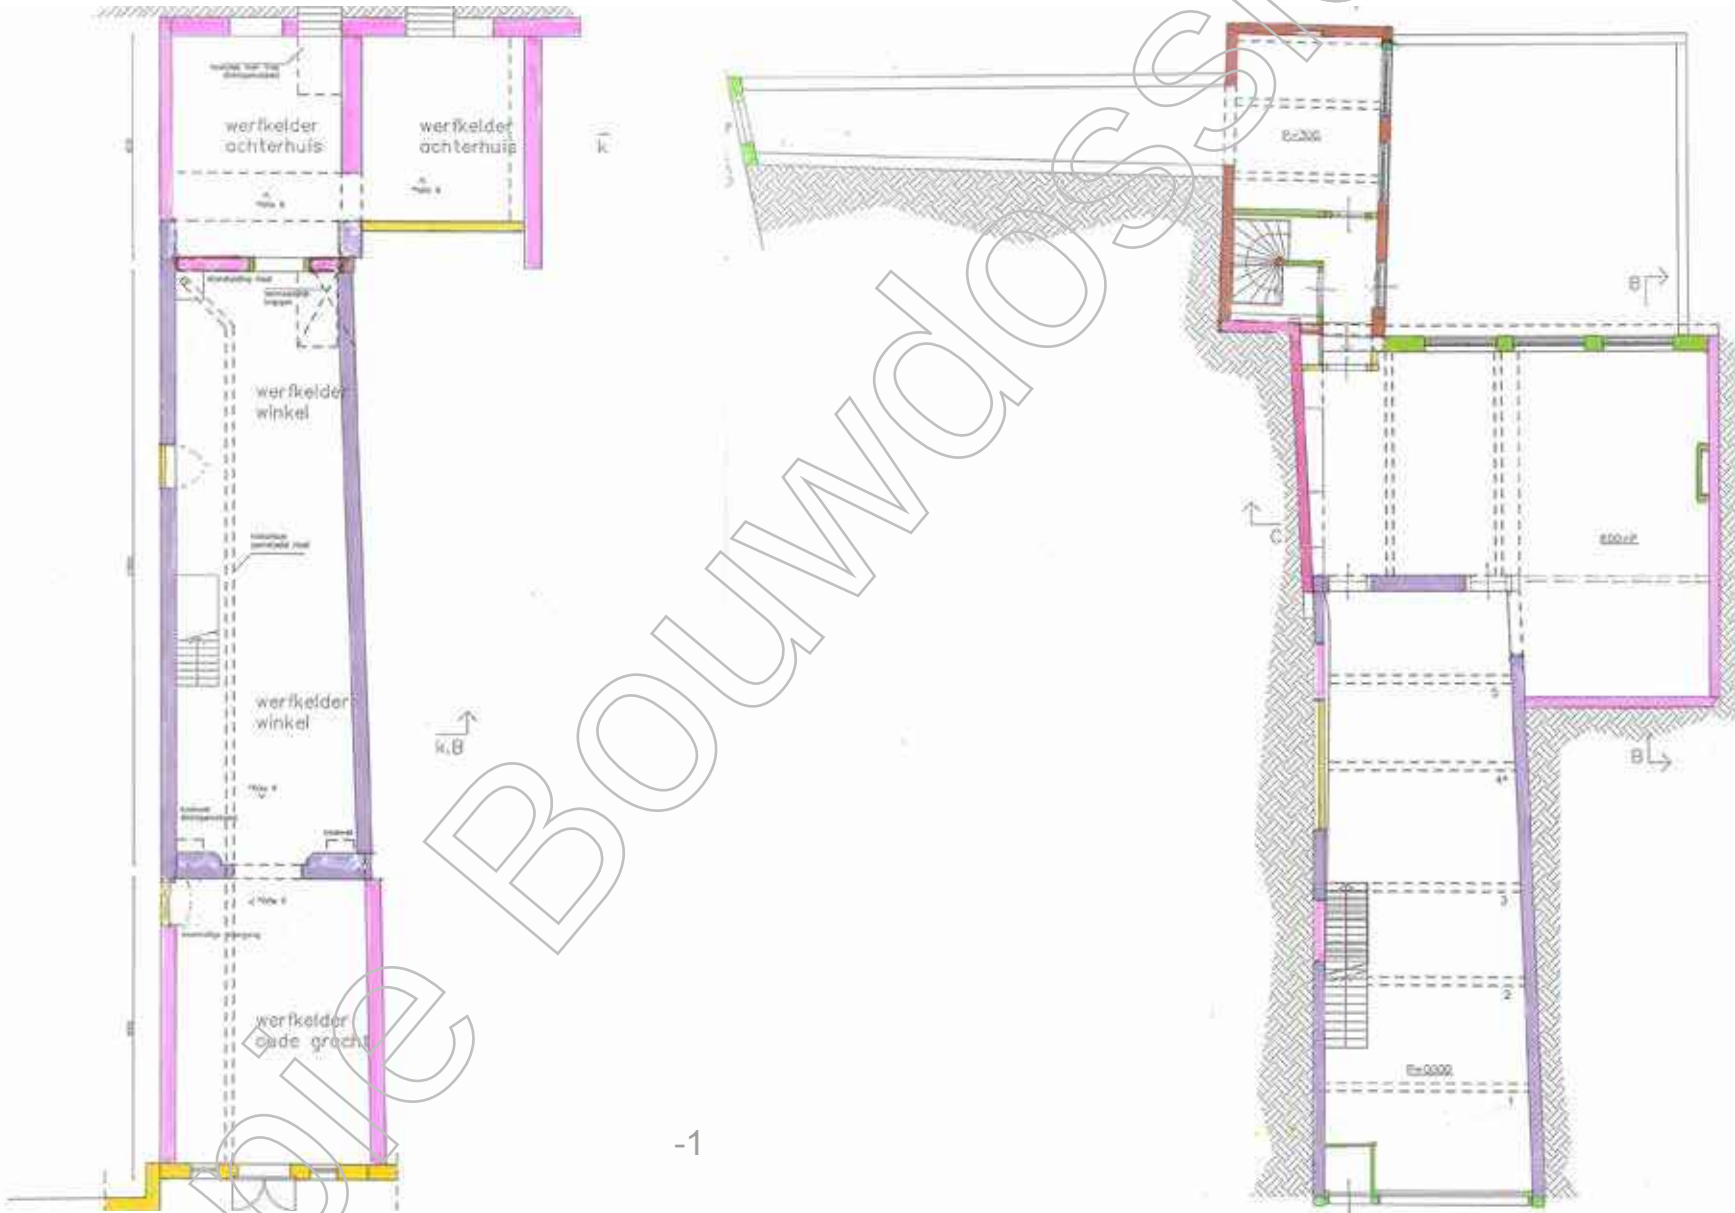
afbeelding 339. Bouwfaseringsplattegrond van de kelders en begane grond. Bron: Wevers & Van Luipen, 2024.

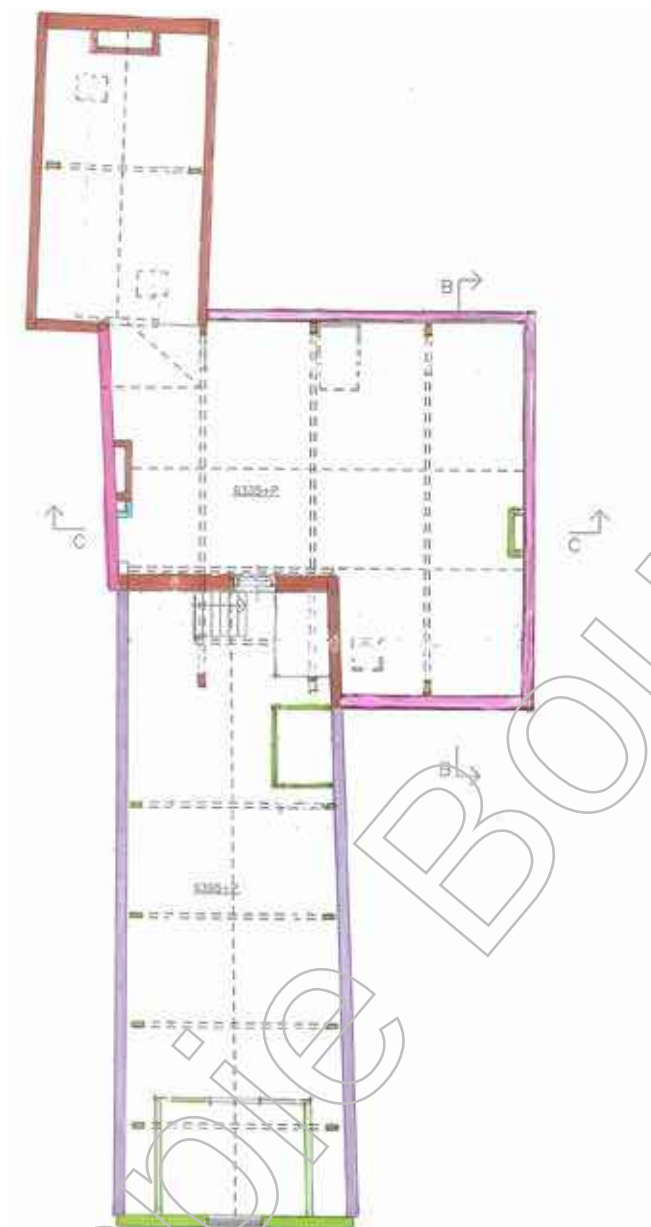
afbeelding 341. Bouwfaseringsplattegrond van de zolderverdieping. Bron: Wevers & Van Luipen, 2024.

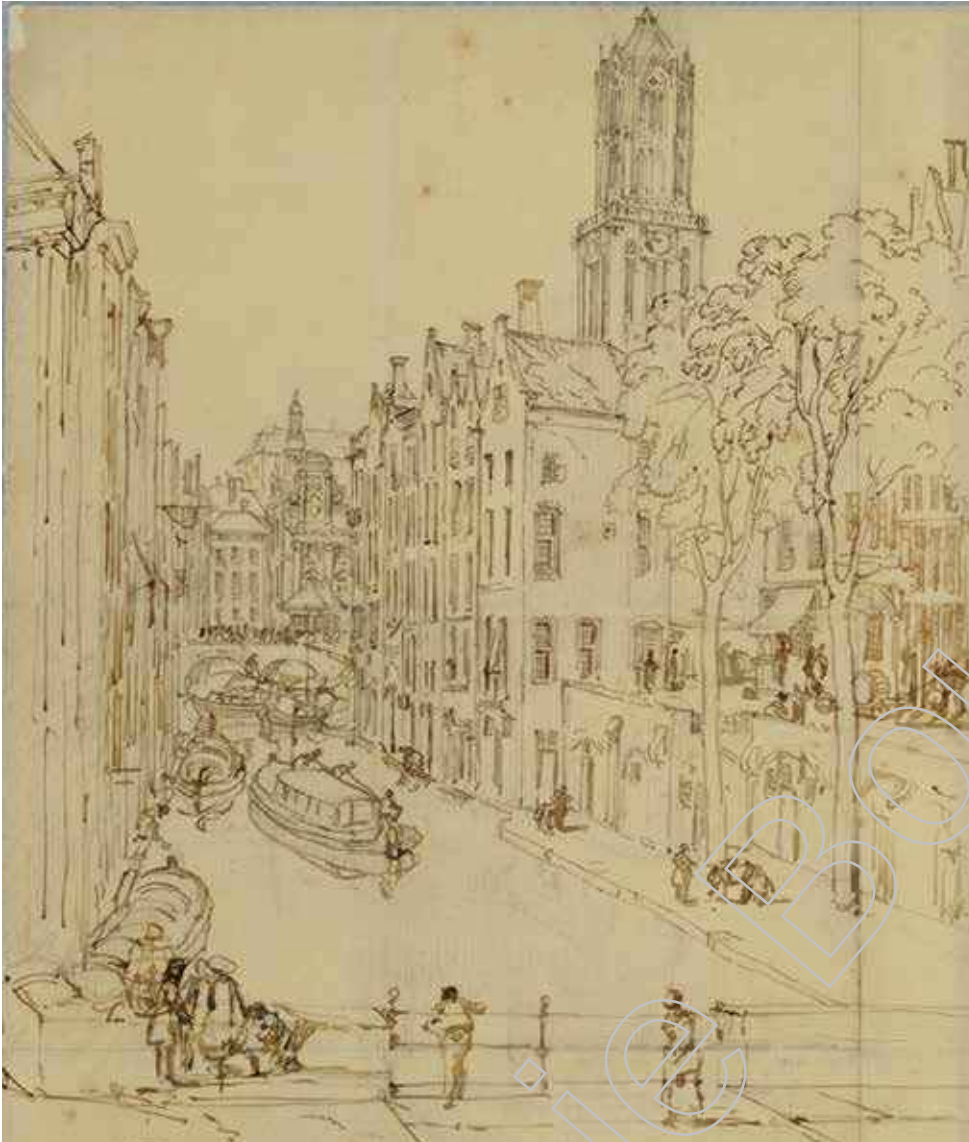
*afbeelding 350.* Gezicht op de Oudegracht te Utrecht vanaf de Gaardbrug uit het zuidwesten. Tekening door [redacted] 1820-1830. Bron: Collectie Utrechts Archief, inv.nr. 35835.

Over de 17de-eeuwse onderpui en gevelbeëindiging zijn helaas geen nadere gegevens bekend. De oudste topografische afbeelding waarop nr. 168 is afgebeeld dateert uit de vroege 19de eeuw (afb. 350); hierop is slechts een fragment van de onderpui zichtbaar, terwijl de bovenverdiepingen door de bomen aan het zicht onttrokken worden. Ook op de tekening van [REDACTED] (afb. 351, ca. 1750-1770) verdwijnt het pand achter de bomen, zodat alleen door middel van vergelijkend onderzoek een beeld van de 17de eeuwse gevel verkregen kan worden. Voorstraat 14 “De Coninck van Portugael” (afb. 393) en Lichte Gaard 2 dateren uit 1619 respectievelijk het eerste kwart van de 17de eeuw en geven een goed beeld. Typerend voor Utrecht waren de drielichten in de topgevels, zoals ook het pand Pausdam 4 uit 1643 heeft gekend (afb. 395). Daarnaast komen ook de meer reguliere geveltoppen voor met eenvoudige kruiskozijnen, zoals op oude tekeningen van Oudegracht 251 en Ganzenmarkt 12 te zien is (afb. 394, 396).

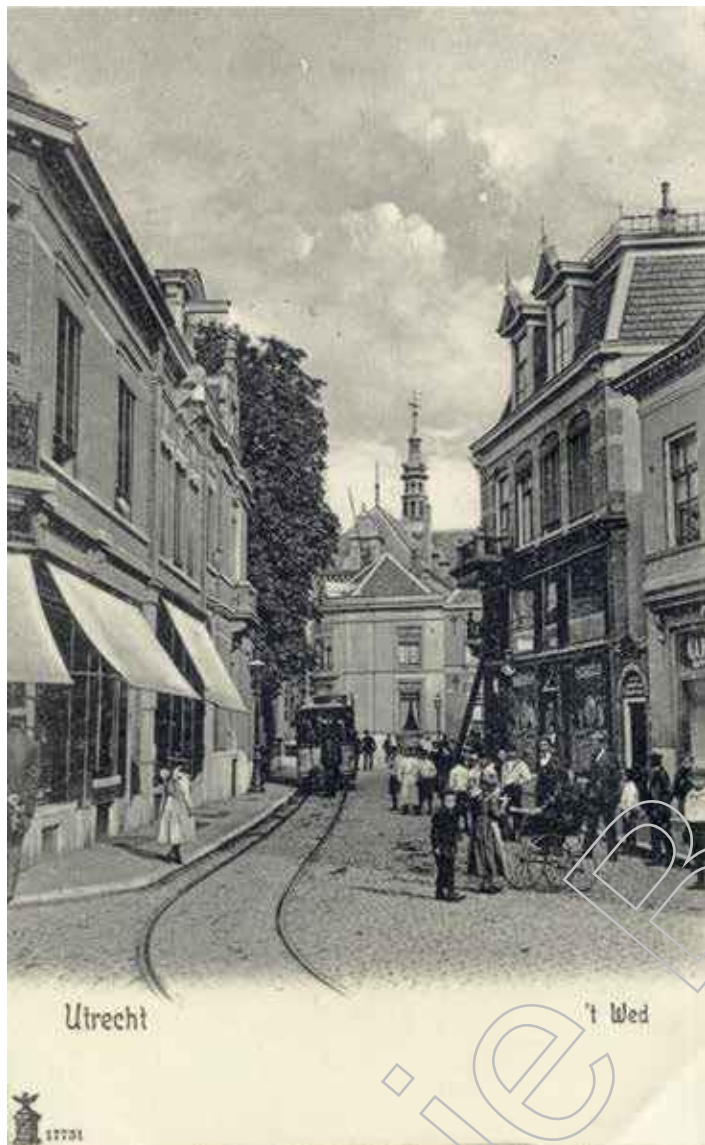
*afbeelding 359.* Gezicht op de Oudegracht 166 en 168 te Utrecht met doorkijk naar het Wed. Foto door [redacted], 1848-1953. Bron: <https://www.duic.nl/algemeen/utrecht-door-de-jaren-heen-de-veranderende-stad-in-beeld-208> .

In 1953 werden er door de gemeente Utrecht plannen gemaakt voor de restauratie van de werfmuren. Uit het restauratieplan blijkt dat men het markante – vermoedelijk 19de-eeuwse – keperboogvormige bovenlicht met dubbel paneeldeuren zou gaan ‘terugrestaureren’ naar een meer standaard geveloplossing met een eenvoudige opgeklampte deur met aan weerszijden een klein kelderlicht. Dit plan is uiteindelijk in de jaren '53-55 uitgevoerd, waarbij de historische gelaagdheid en de onderlinge verschillen tussen de werfkelders bij dit pand en de buurpanden is verdwenen. (afb. 359, 361, 364).

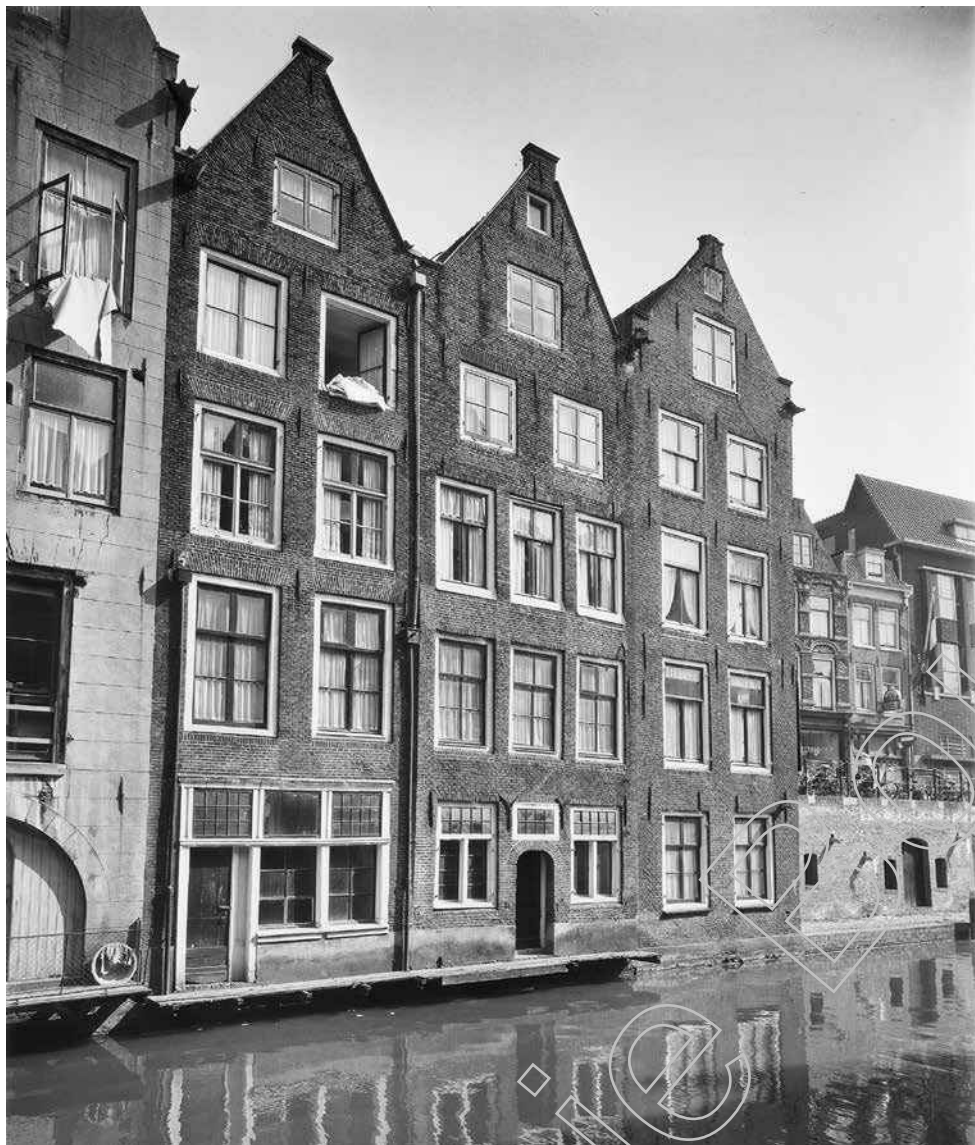
afbeelding 361. Werven 210-377 en Geestebrug. . Foto 1953. Bron: Collectie RCE, inv.nr. 43911..

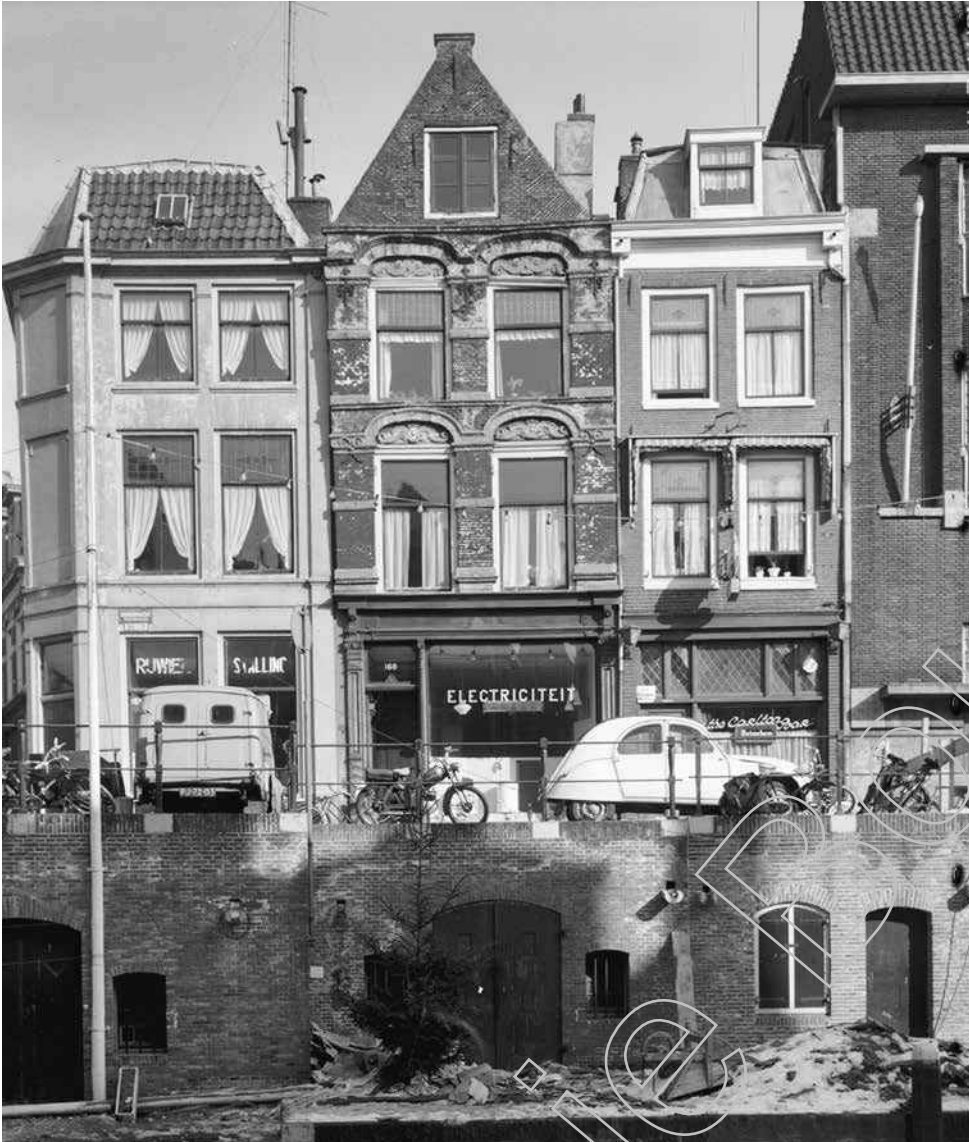
afbeelding 364. Gezicht op Oudegracht 166-168-170 te Utrecht. Foto door [redacted] 1963. Bron: Collectie RCE, inv.nr. 83416..

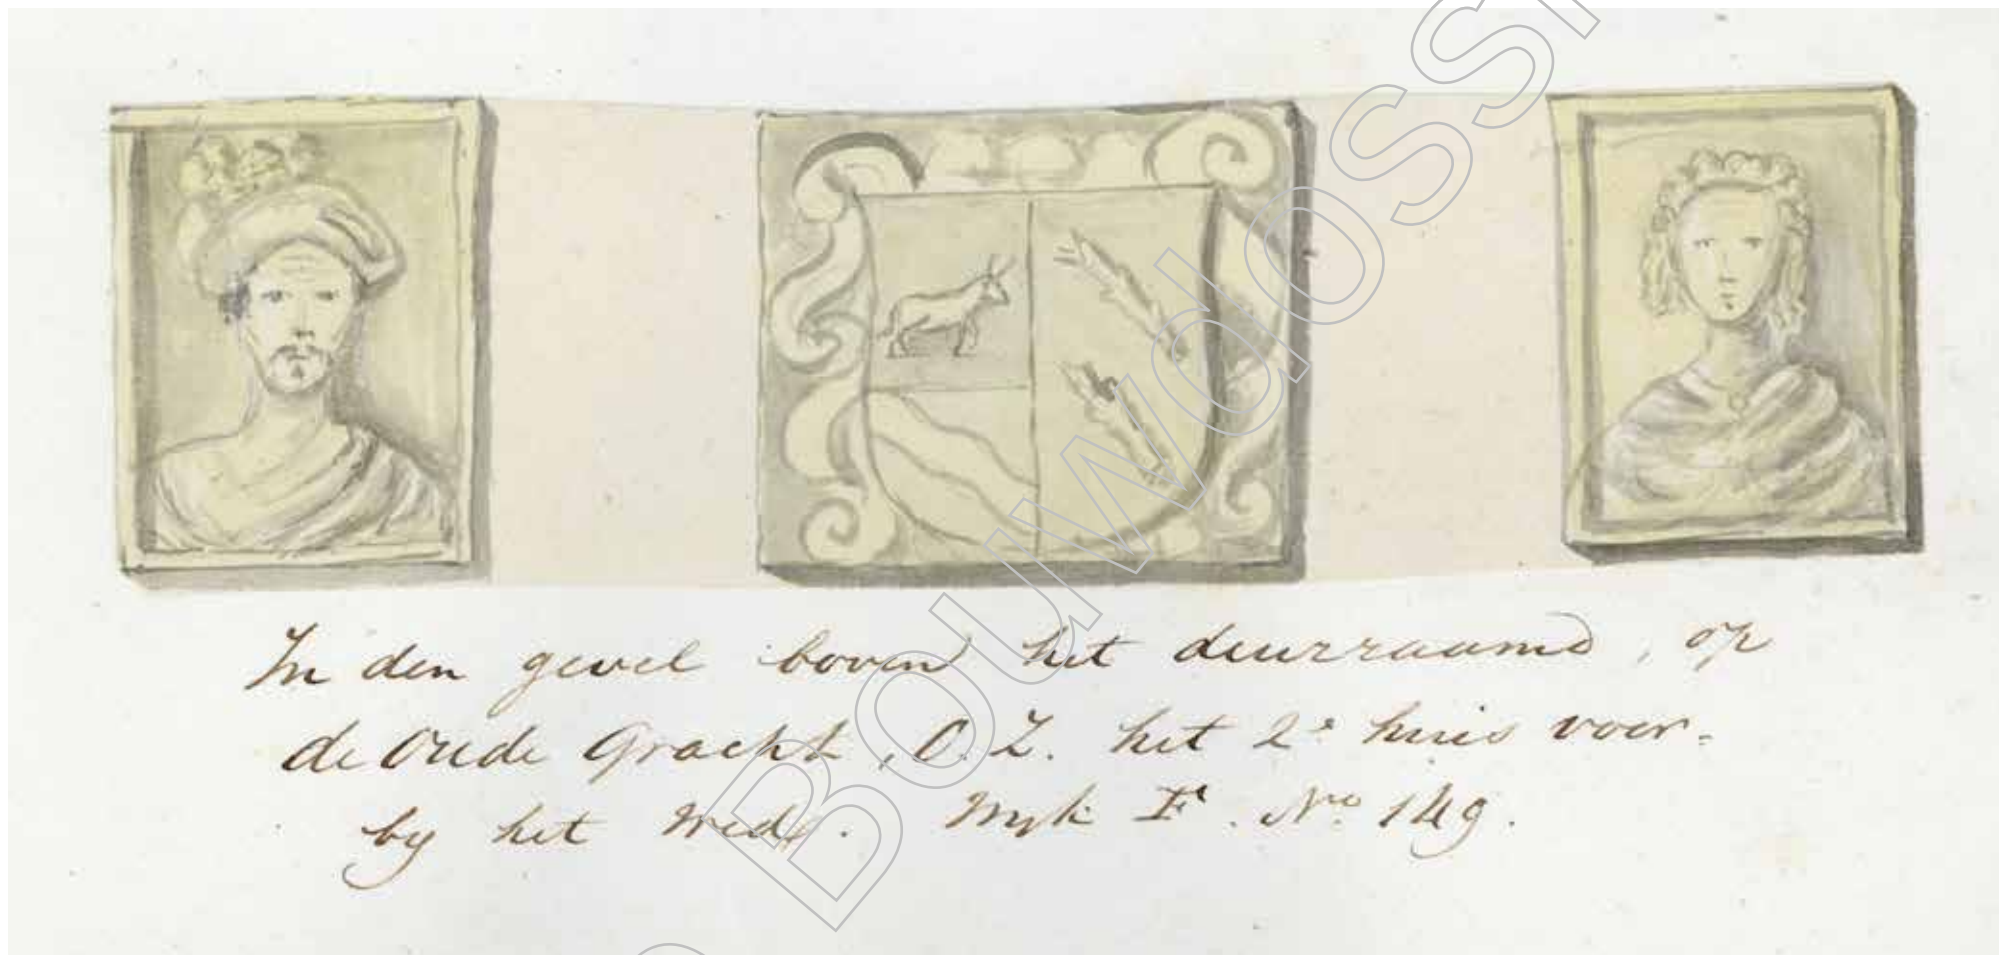
afbeelding 378. Afbeelding van de geveldecoratie met links het borstbeeld van een man ( ), rechts het bortsbeeld van een vrouw ( ) en in het midden hun alliantiewapen in de gevel van het huis Oudegracht wijk F nr. 149, te Utrecht. Tekening van , 1837-1847, Collectie Utrechts Archief, inv.nr. 135234.

[REDACTED] zal Oudegracht 168 omstreeks 1628 verbouwd hebben, waarbij de thans nog deels aanwezige 17de eeuwse gevel met natuurstenen banden en geprofileerde ontlastingsbogen tot stand zal zijn gekomen. De datering en toeschrijving aan hem zijn te relateren aan een drietal gevelstenen die door [REDACTED] (1799-1847) in de periode 1839-1847 getekend zijn (afb. 378). De gevelstenen waren in de gevel aangebracht aan weerszijden van een wapenstein met de alliantiewapens van [REDACTED] en diens echtgenote [REDACTED].<sup>13</sup> De gevelstenen waren volgens [REDACTED] "In den gevel boven het deurraam" aangebracht, waaruit afgeleid kan worden dat deze direct boven de onderpui in de

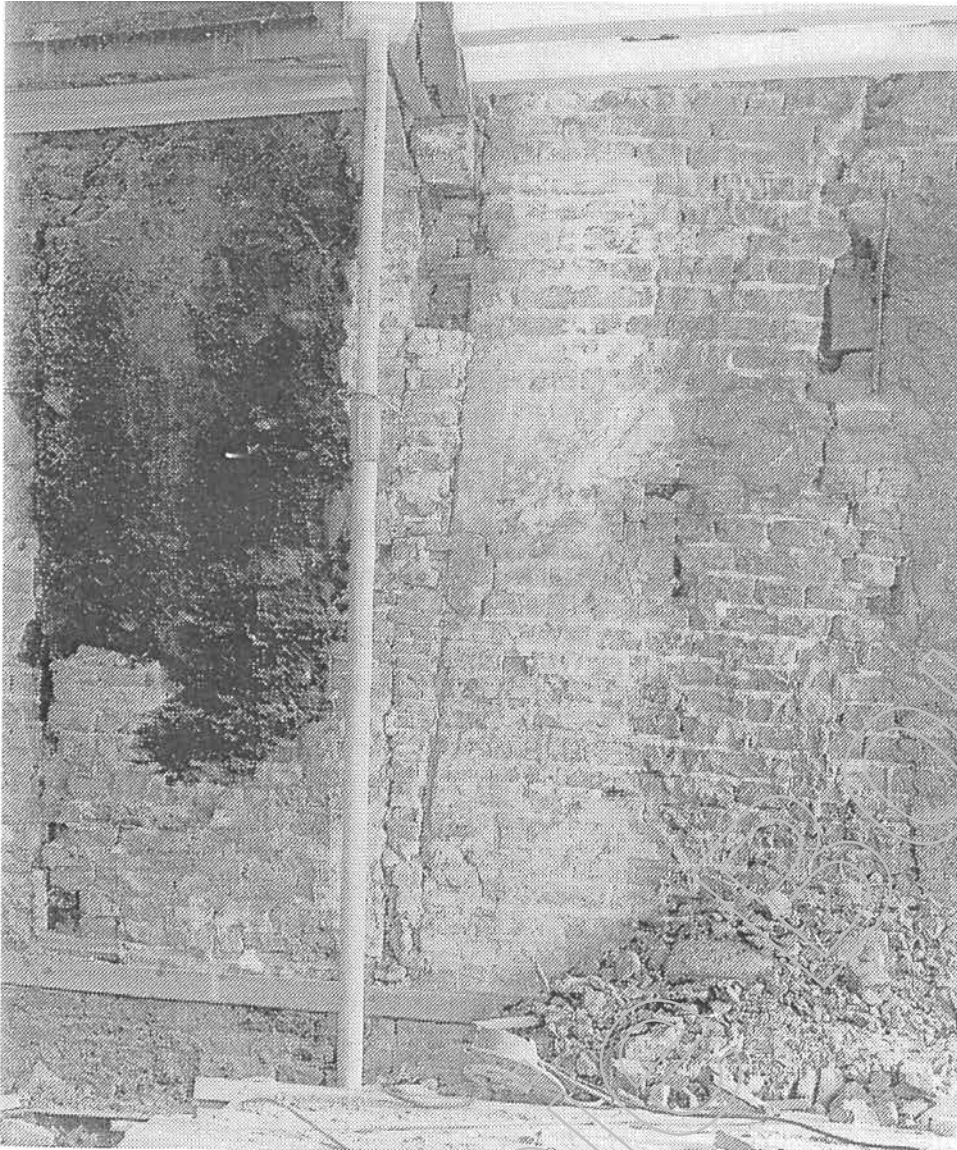
afbeelding 391. Oudegracht 166-168-170. Middendeel van de zuidelijke muur op de eerste verdieping van nr 166. Rechts: de daklijn van het kleine, middeleeuwse hoekhuis. Links het voorste kruiskozijn van nr 168 met de gepleisterde en geschilderde omlijsting. Tekening [redacted]. [redacted] 1989 Bron: [redacted] 1989, 96-103 (afb. 163)

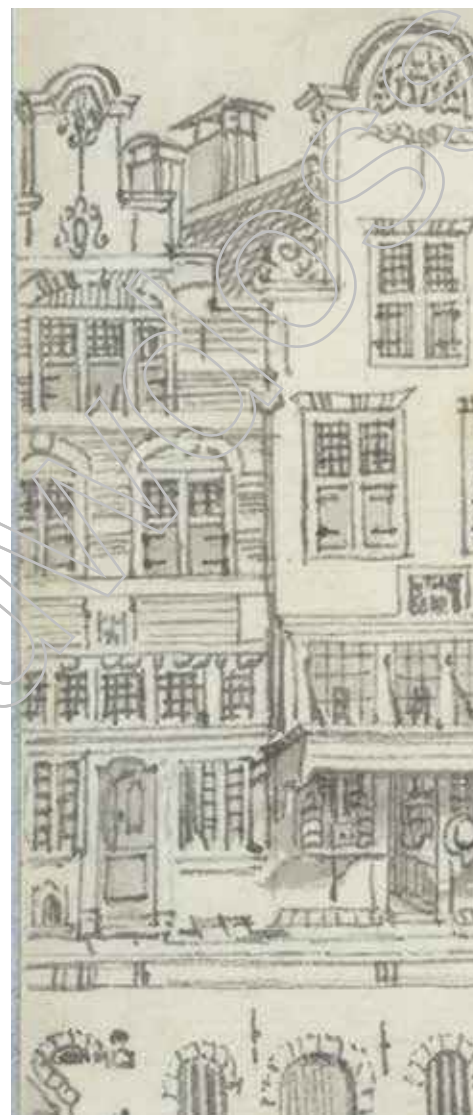
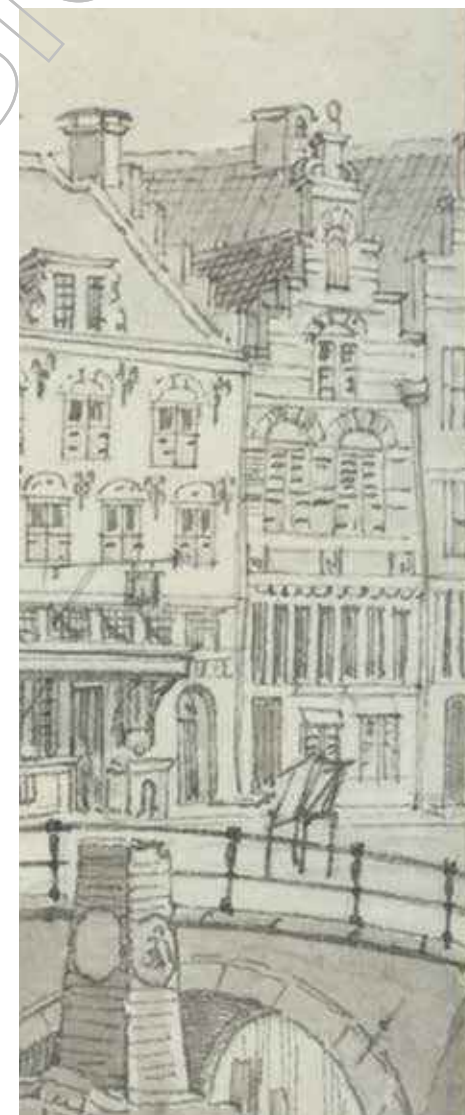
afbeelding 394. Zicht op twee panden in de huizenrij bij de Weeshuisbrug door [redacted], 7 september 1744. Bron: Collectie Utrechts Archief, inv.nr. 35875.

Bijzonder is het blad met een viertal reconstructietekeningen van de voorgevel (afb. 374). Per gevel is het bijbehorende referentieproject waarop het restauratieontwerp gebaseerd is vermeld. Drie van de vier reconstructies waren op Amsterdamse grachtenpanden gebaseerd, terwijl de vierde op het pand “De Hoge Koornmarkt” in Utrecht geïnspireerd was (Oudegracht 235, afb. 394). Het bij plannen blijven aangezien het nooit tot uitvoering ervan is gekomen.

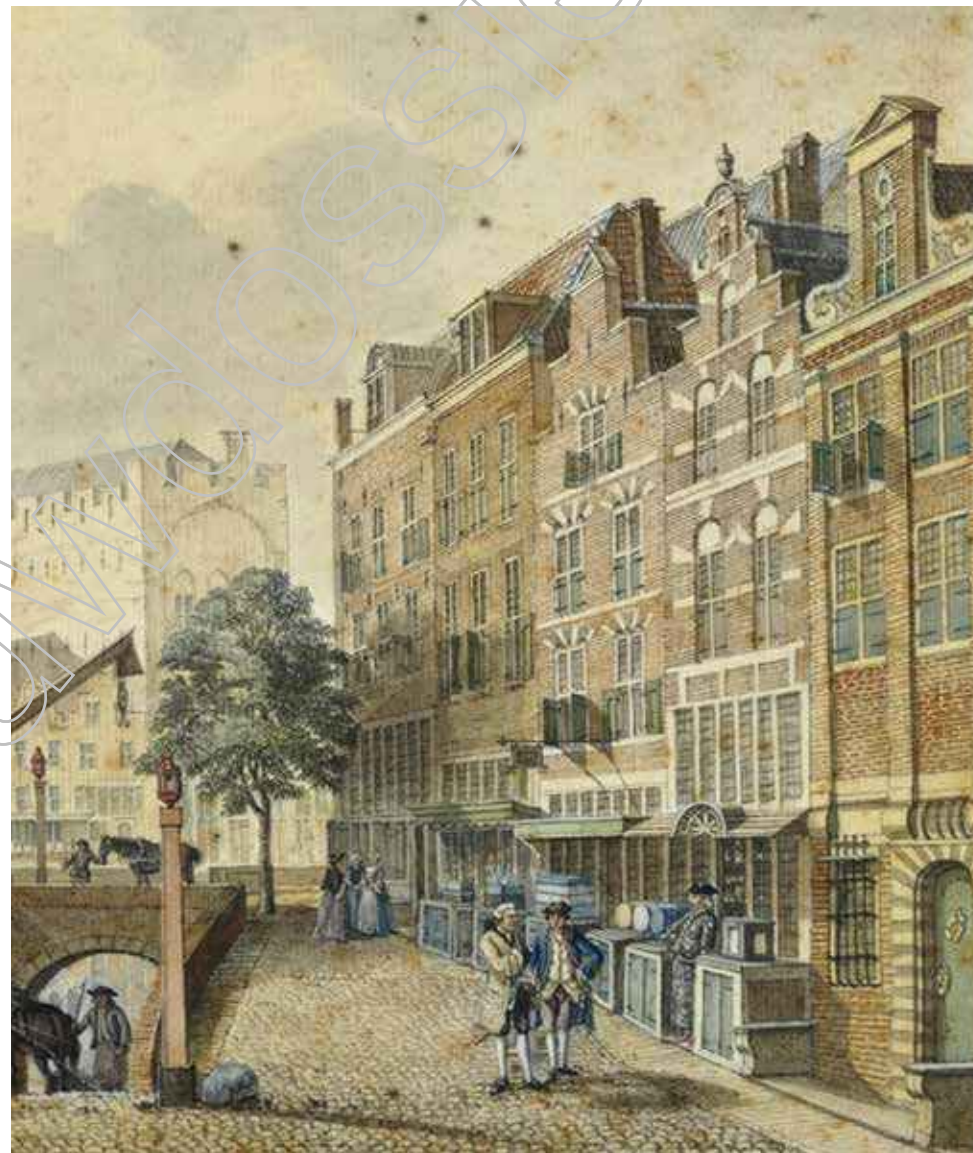
afbeelding 396. De Ganzenmarkt, gezien naar het westen met Ganzenmarkt 12 met 17de eeuwse gevel met natuurstenen banden en boogtrommels. Tekening door [redacted].  
Bron: Collectie Utrechts Archief, inv.nr. 30134.
