Blad  
Nr 1 van 3

Situatie  
Gildstraat 77  
3572 EP Utrecht

Projectomschrijving  
Omgevingsvergunning:  
Het plaatsen van een kapconstructie herindelen  
woning.

Tekening  
Gewijzigde situatie

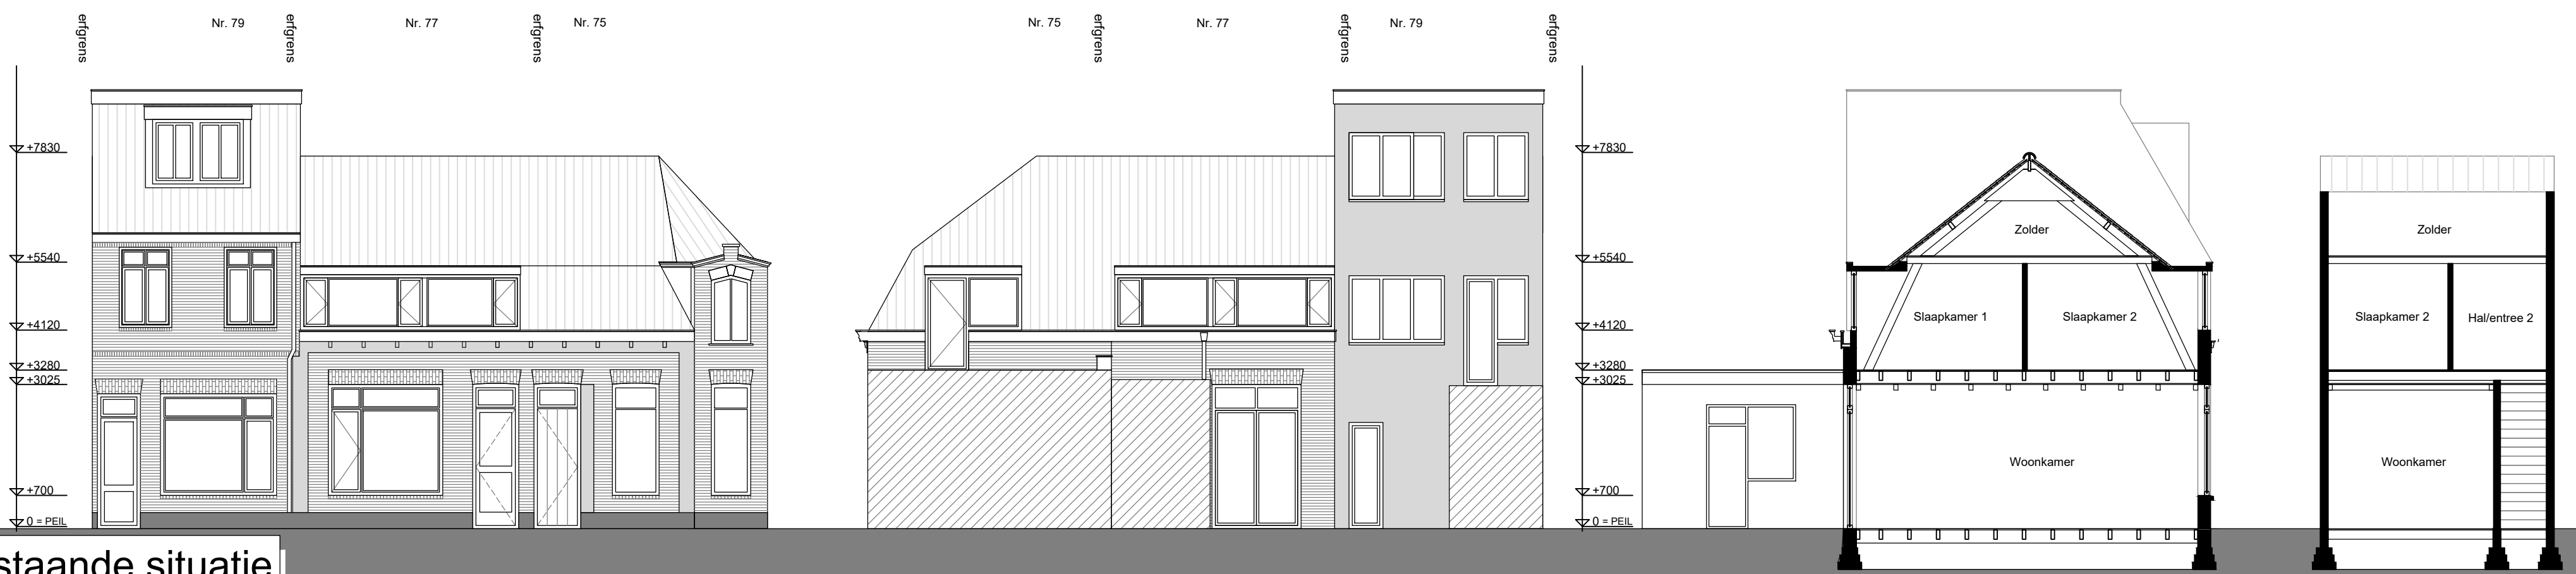
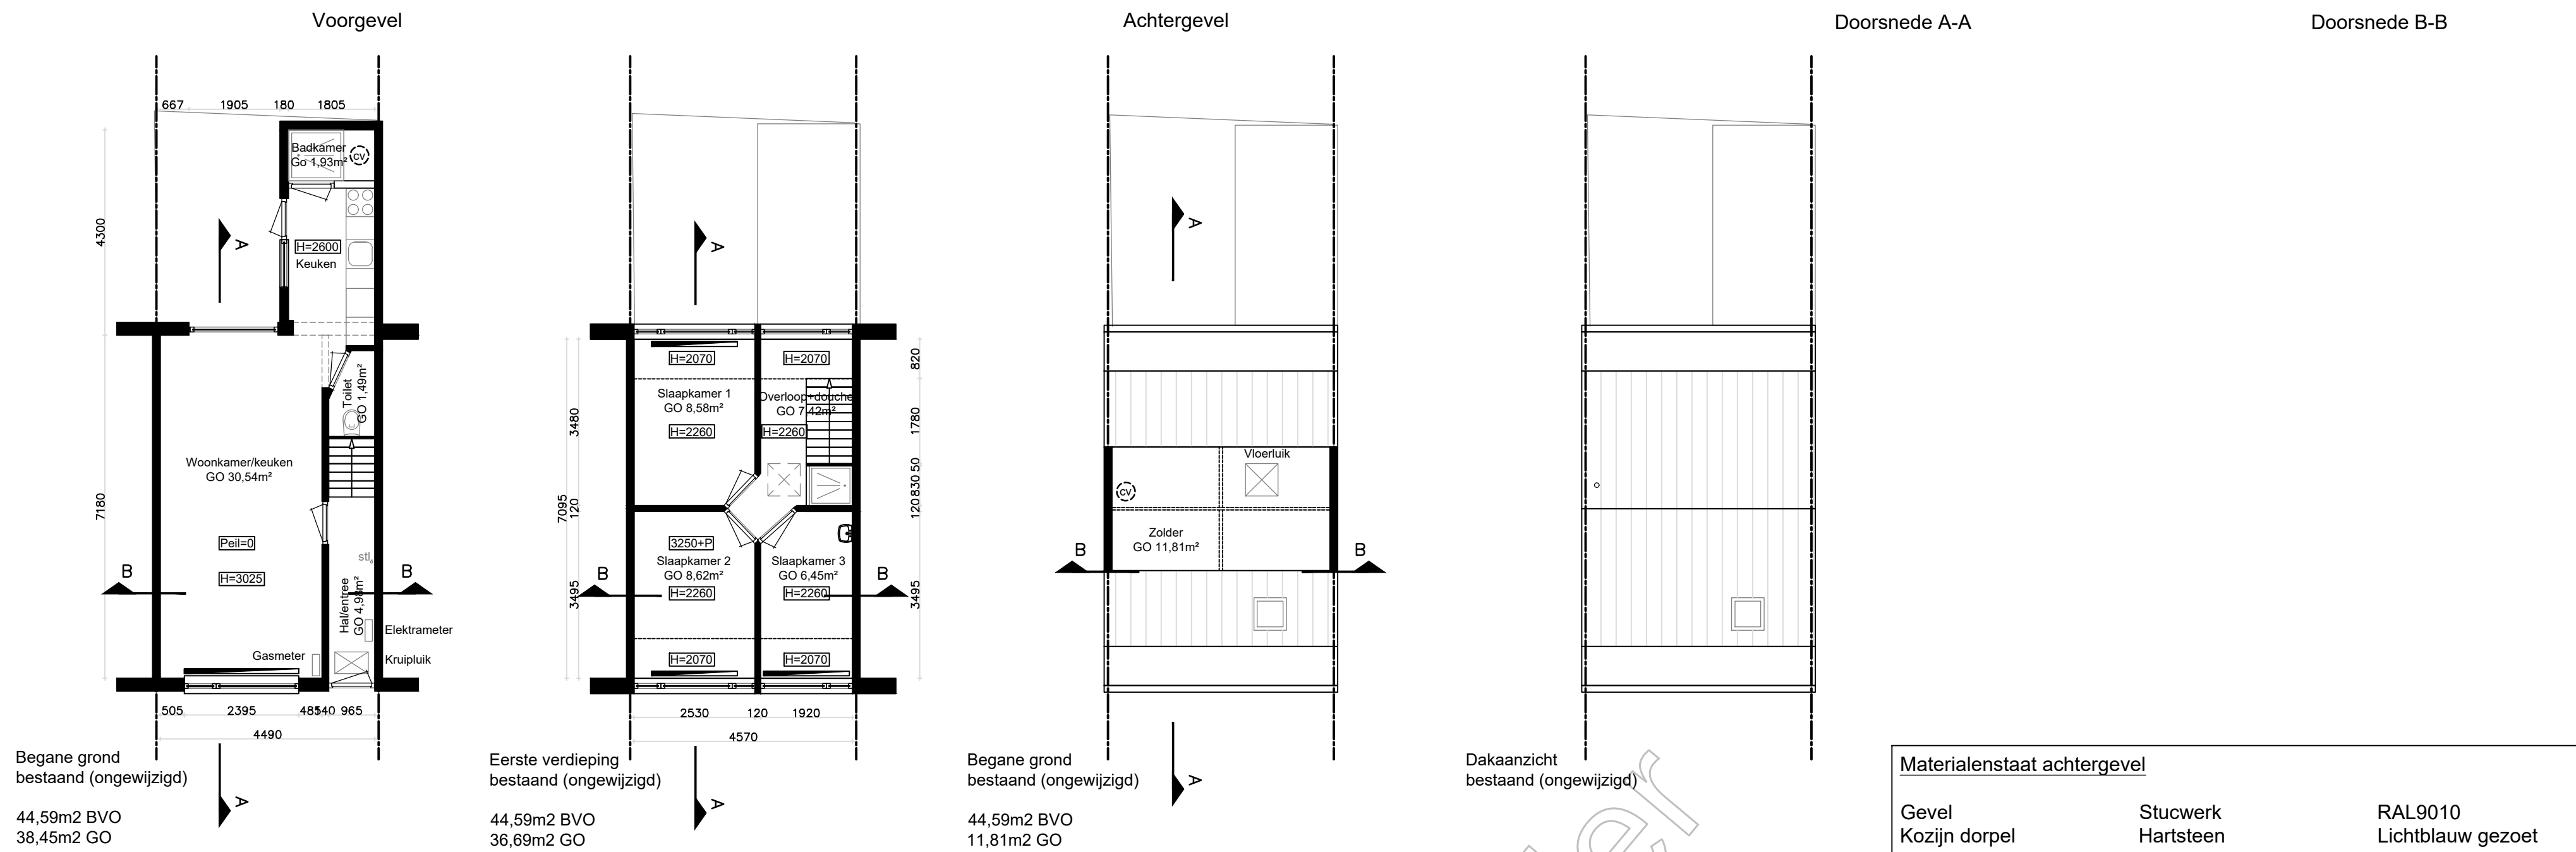
## Bestaande situatie

Gehele woning, Gildstraat 77  
bestaande situatie

117,04m<sup>2</sup> BVO  
86,95m<sup>2</sup> GO

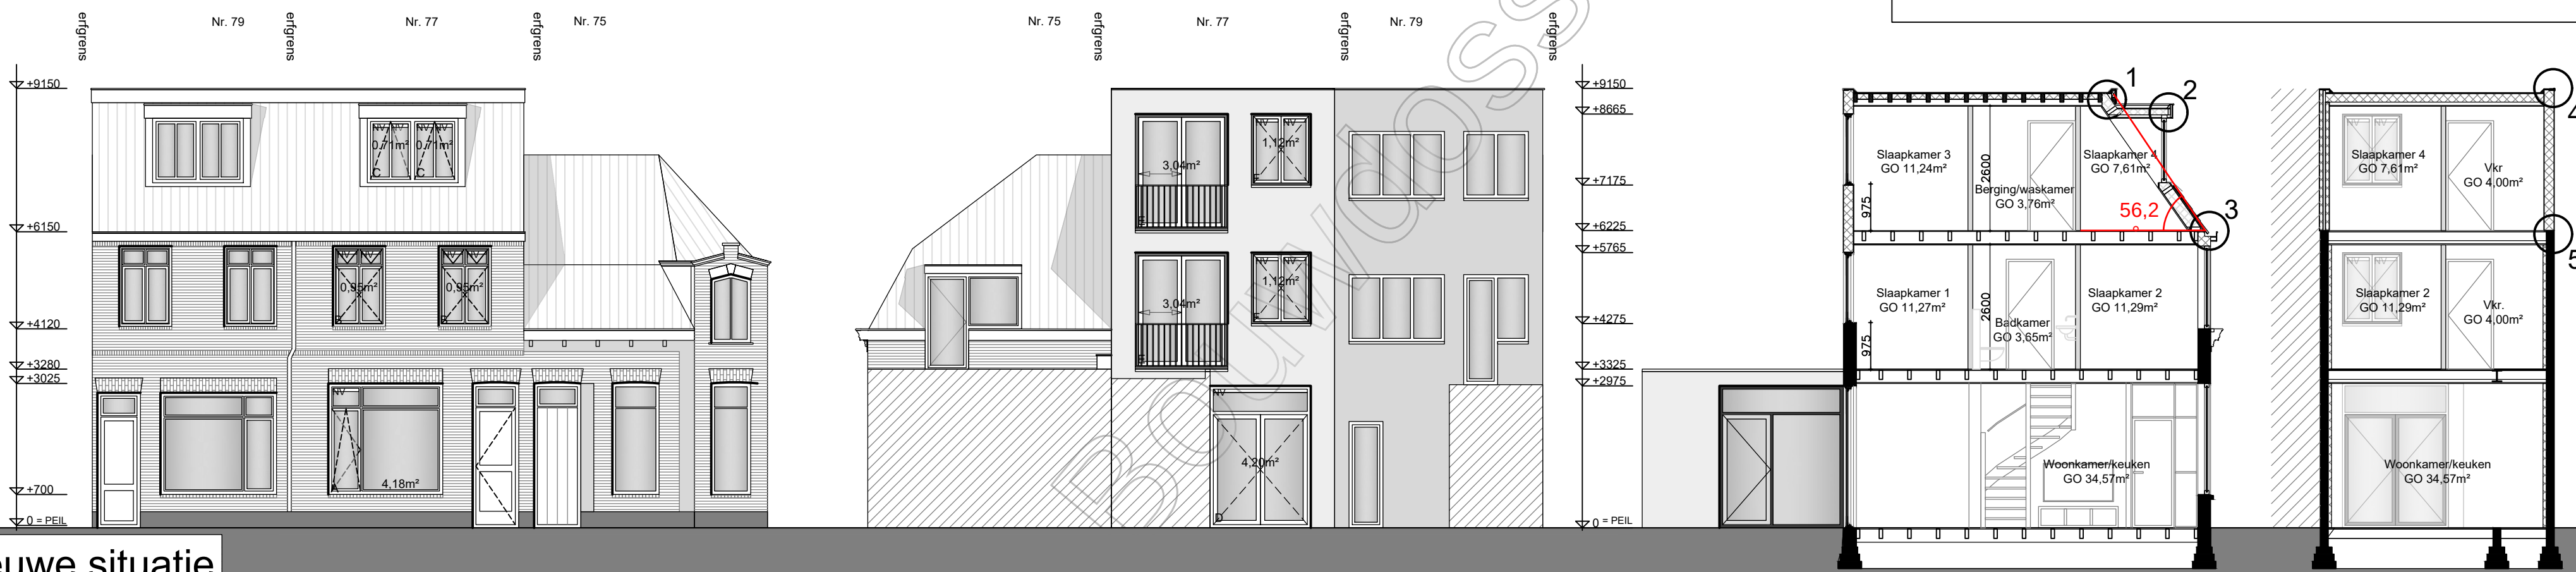
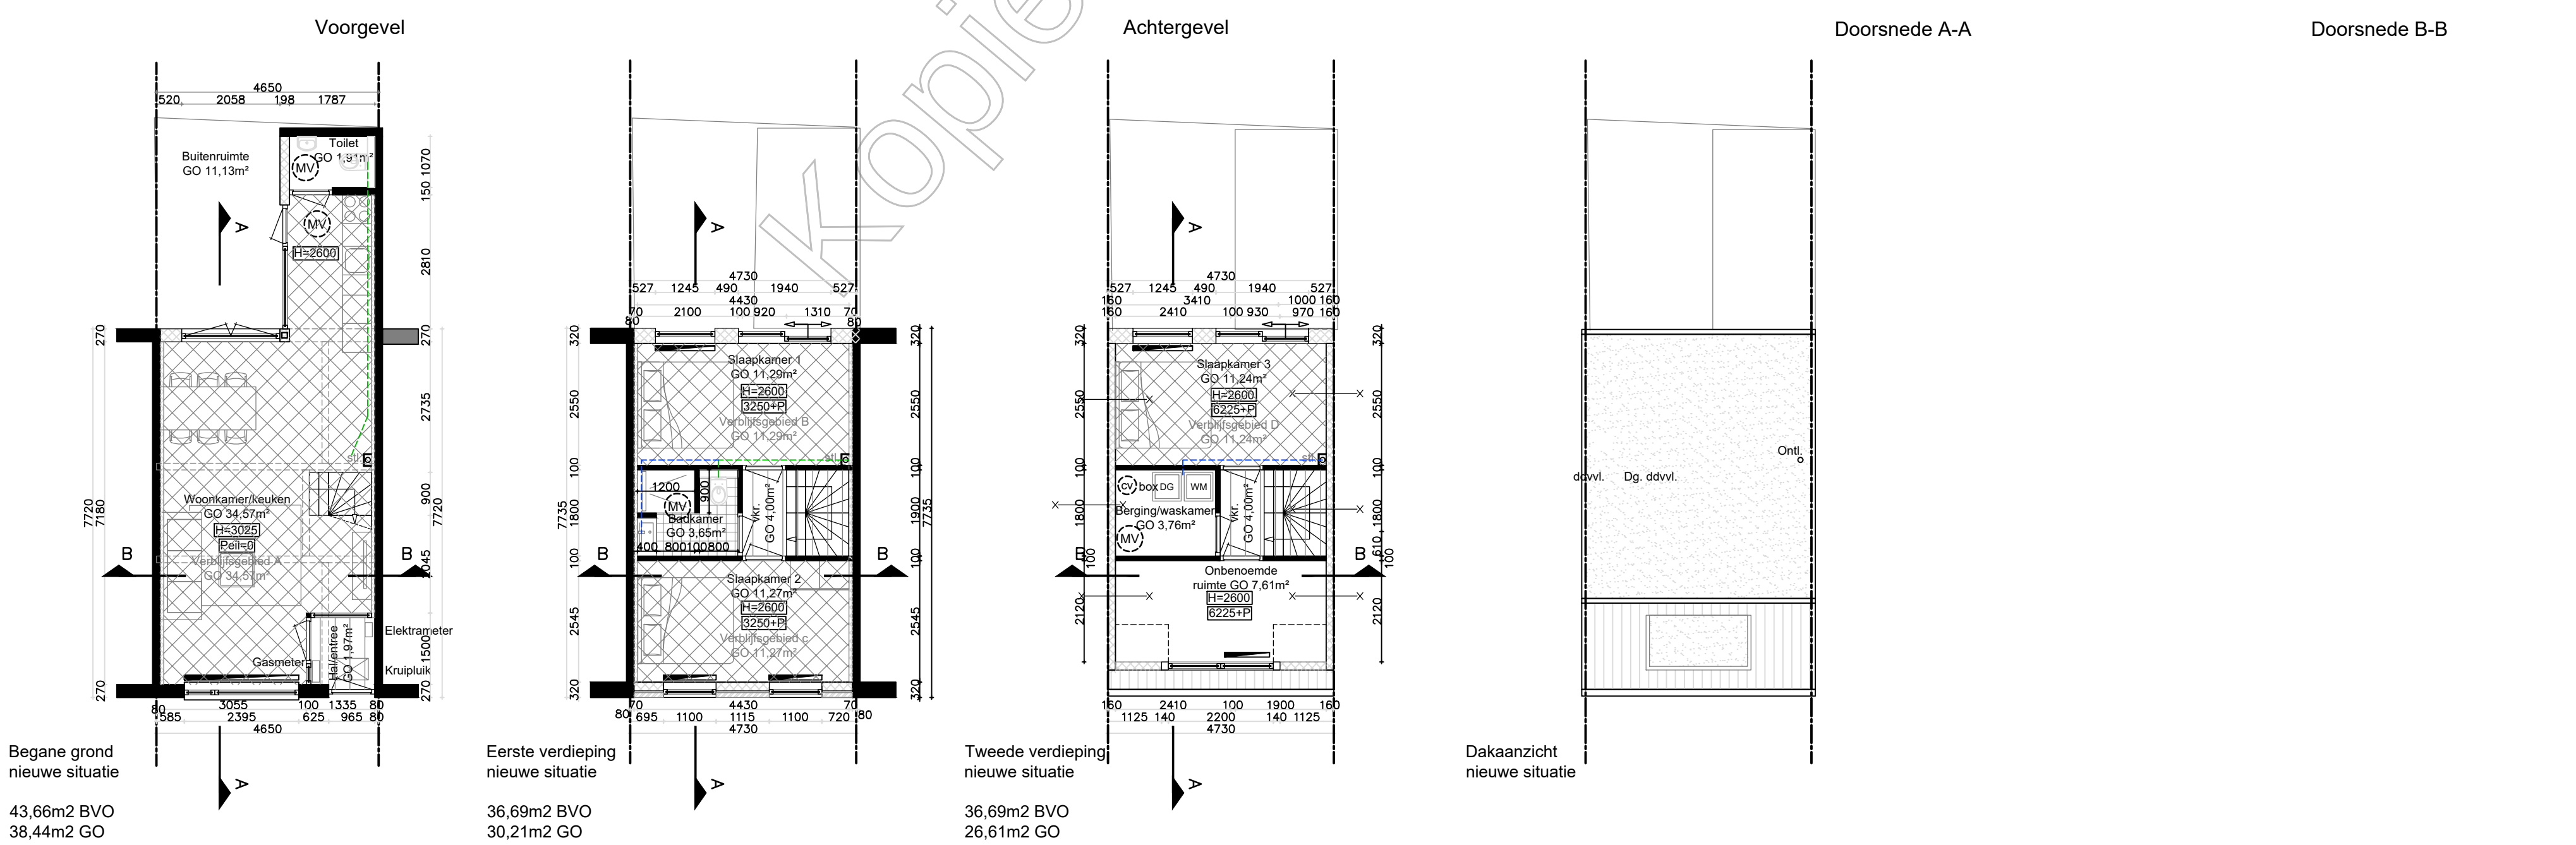
## Nieuwe situatie

Gehele woning, Gildstraat 77  
nieuwe situatie

117,04m<sup>2</sup> BVO  
95,26m<sup>2</sup> GO

Mechanische ventilator: minimaal 14dm<sup>3</sup>/seconde voor badkamer en 7dm<sup>3</sup>/seconde voor wc.

Rookmelder: raak sensoren conform NEN 2595

De woning krijgt een eigen CV installatie met rookgasafvoer naar het dak toe.
