## Notitie

Datum:	8 mei 2017	Project:	Renovatie Complex 402 - 35 woningen Van Humboldtstraat en J.D. van der Waalsstraat
Uw kenmerk:	-	Locatie:	Utrecht
Ons kenmerk:	V026901aa.00002.mv	Betreft:	Onderzoek geluidisolatie boven-benedenwoningen
Versie:	01_002

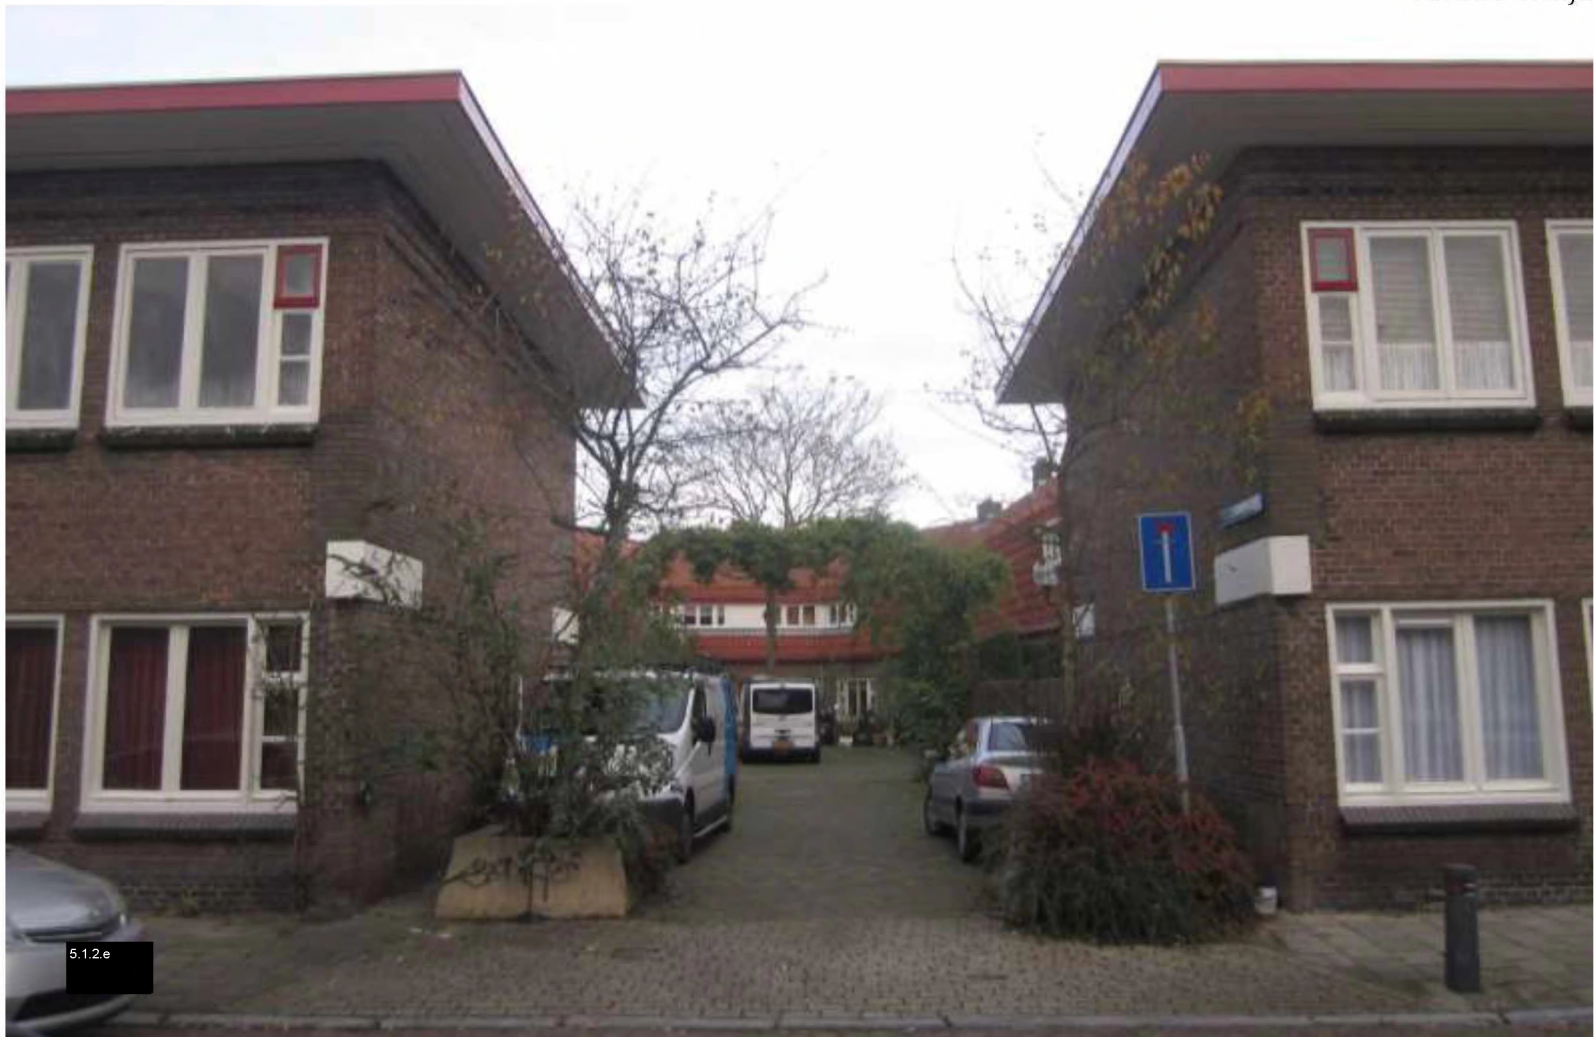
Entree hofje onduidelijk gedefinieerd, sporen van een poort?

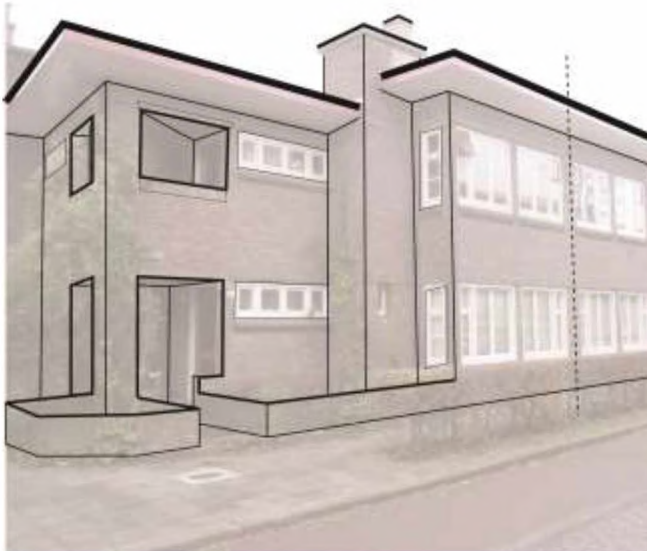
## Boven-benedenwoningen

- Prominent overstek
- Sculpturale openingen
- Speciale hoekoplossing
- Bloembakken
- Rollaag als dorpel

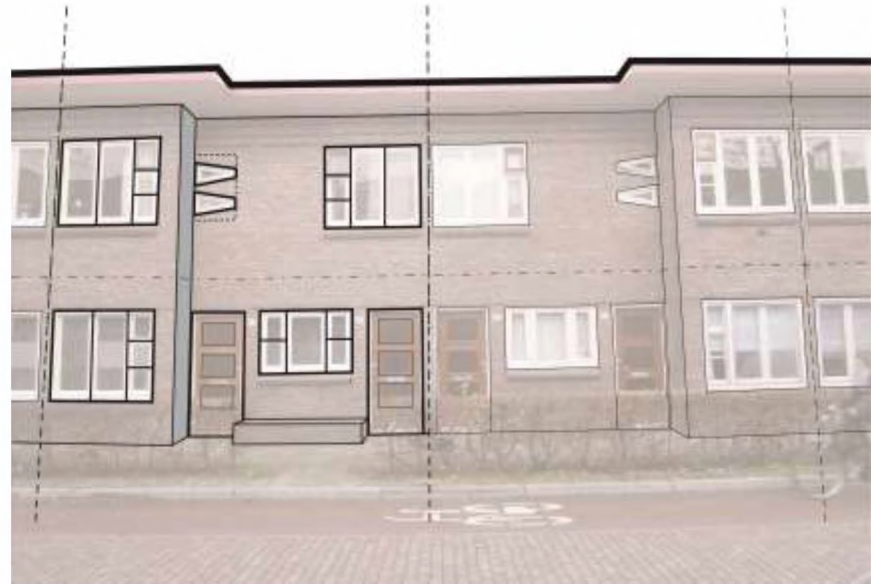
- Twee lagen accentsteen
- Vooruitstekende laag
- Driehoekige ramen
- Driedelige ramen
- Repetitie, onzichtbare woningscheiding

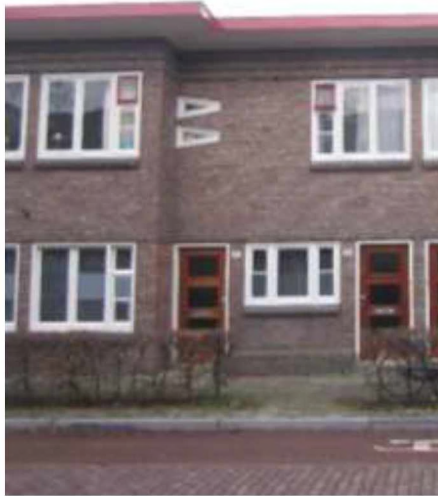
Boven-beneden woningen type A

- Ruimtelijke indeling
- Kleine badkamer
- Verouderde keuken
- Klein balkon

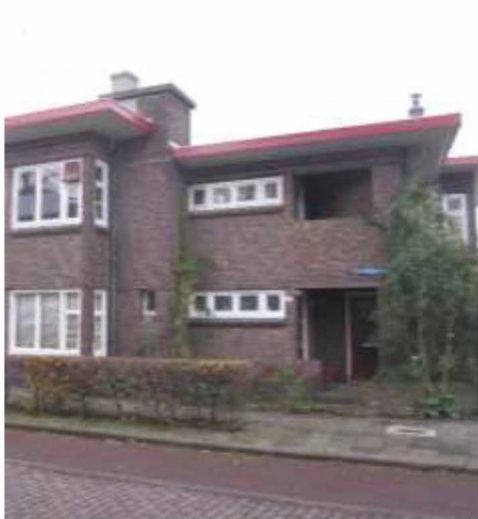
Hoekwoningen type B

- Karakteristieke indeling (hoogteverschil+hoek)
- Zeer kleine badkamer zonder daglicht
- Klein balkon
- Weinig daglicht keuken

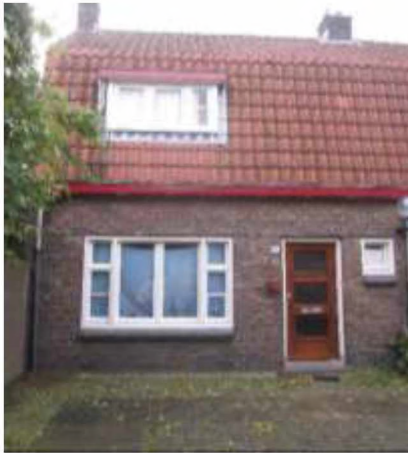
Hofwoningen type C

- Kleine vertrekken
- enkele met uitbouw
- Kleine badkamer
- Goede stadstuin
- Geen berging en plek voor wasmachine

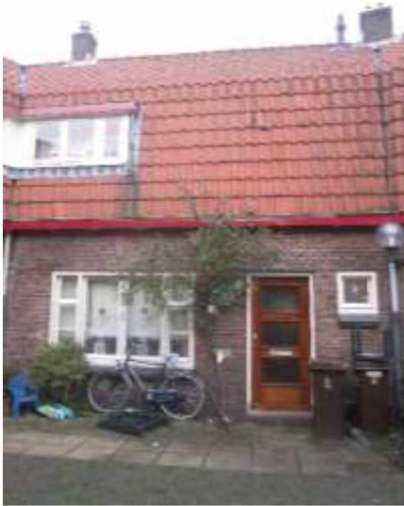
Hofwoningen type DE

- Kleine vertrekken
- Sommige open keuken
- Kleine badkamer
- Goede stadstuin
- Iets meer berging en plek voor wasmachine

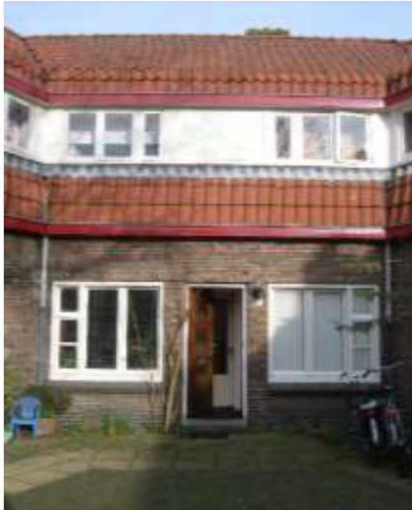
Hofwoning type F

- Grote woning
- Abrupte binnenkomst
- Indeling keuken onlogisch
- 3 slaapkamers
- Kleine badkamer
- Goede stadstuin
