JANSKERK UTRECHT

VOORLOPIGE WAARDESTELLING EN TRANSFORMATIERUIMTE

Adres: Janskerkhof 26 en 27-28 3512 BN Utrecht 3512
Kadastrale aanduiding: Utrecht (UTT00), Sectie A, perceelnrs. 3657 en 3659
Rijksmonument nrs.: 36169, 36171 en 36172

Maart 2024

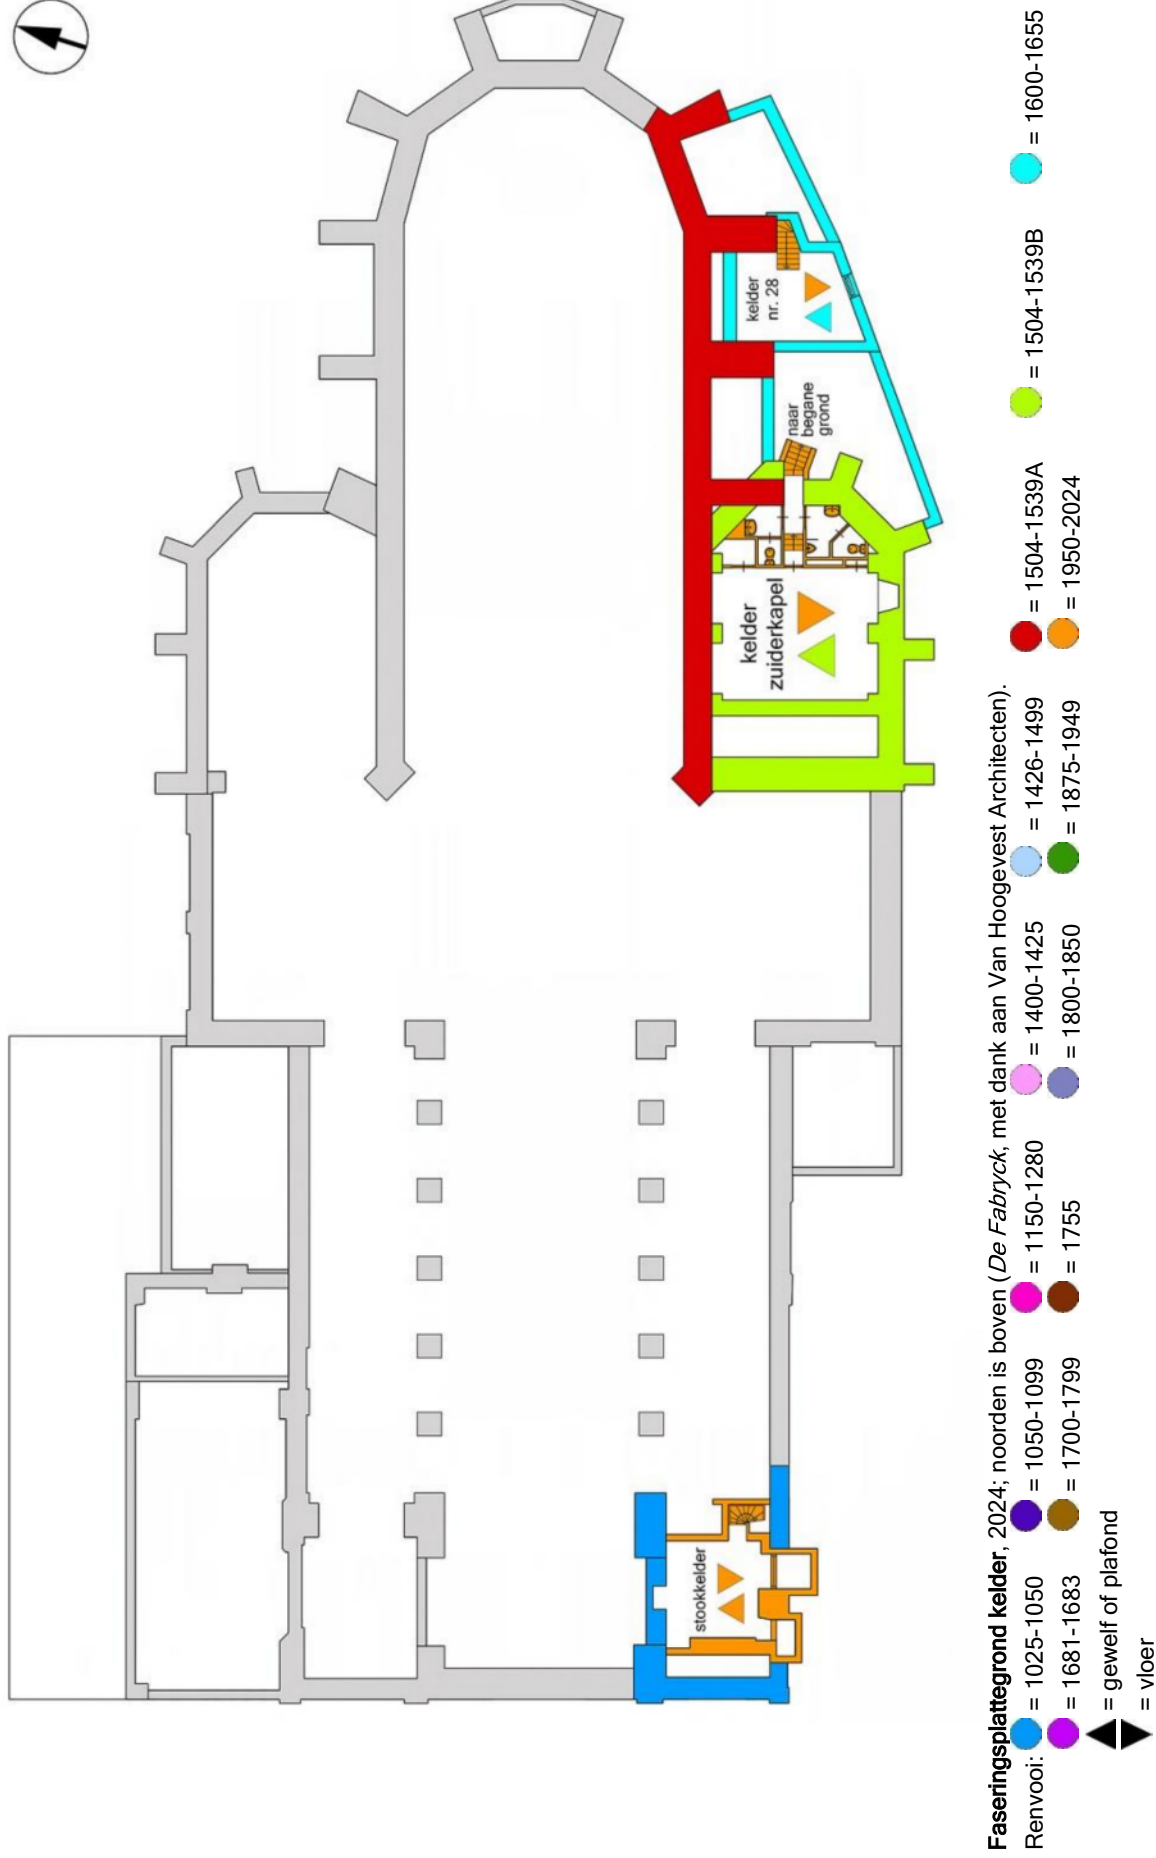
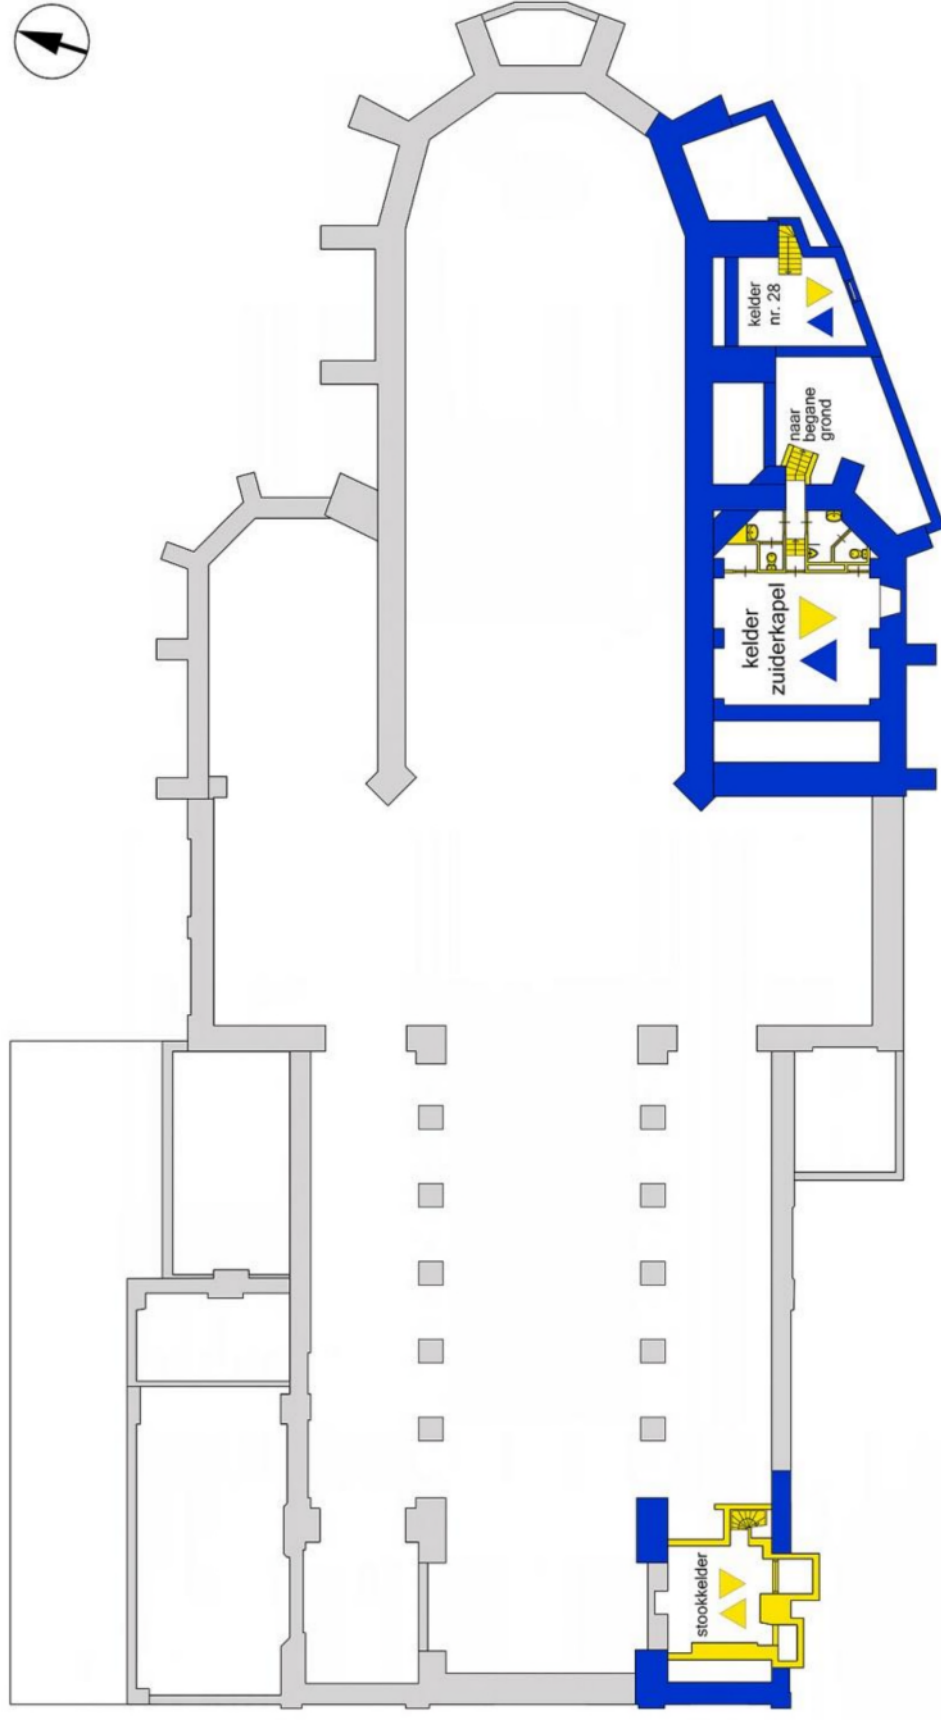
Bouwhistorische waardenstellingsplattegrond kelder, 2024; noorden is boven (*De Fabryck*, met dank aan Van Hoogevest Architecten).
 Renvoer waardenstelling, conform de 'Richtlijnen Bouwhistorisch Onderzoek' (Den Haag 2009):

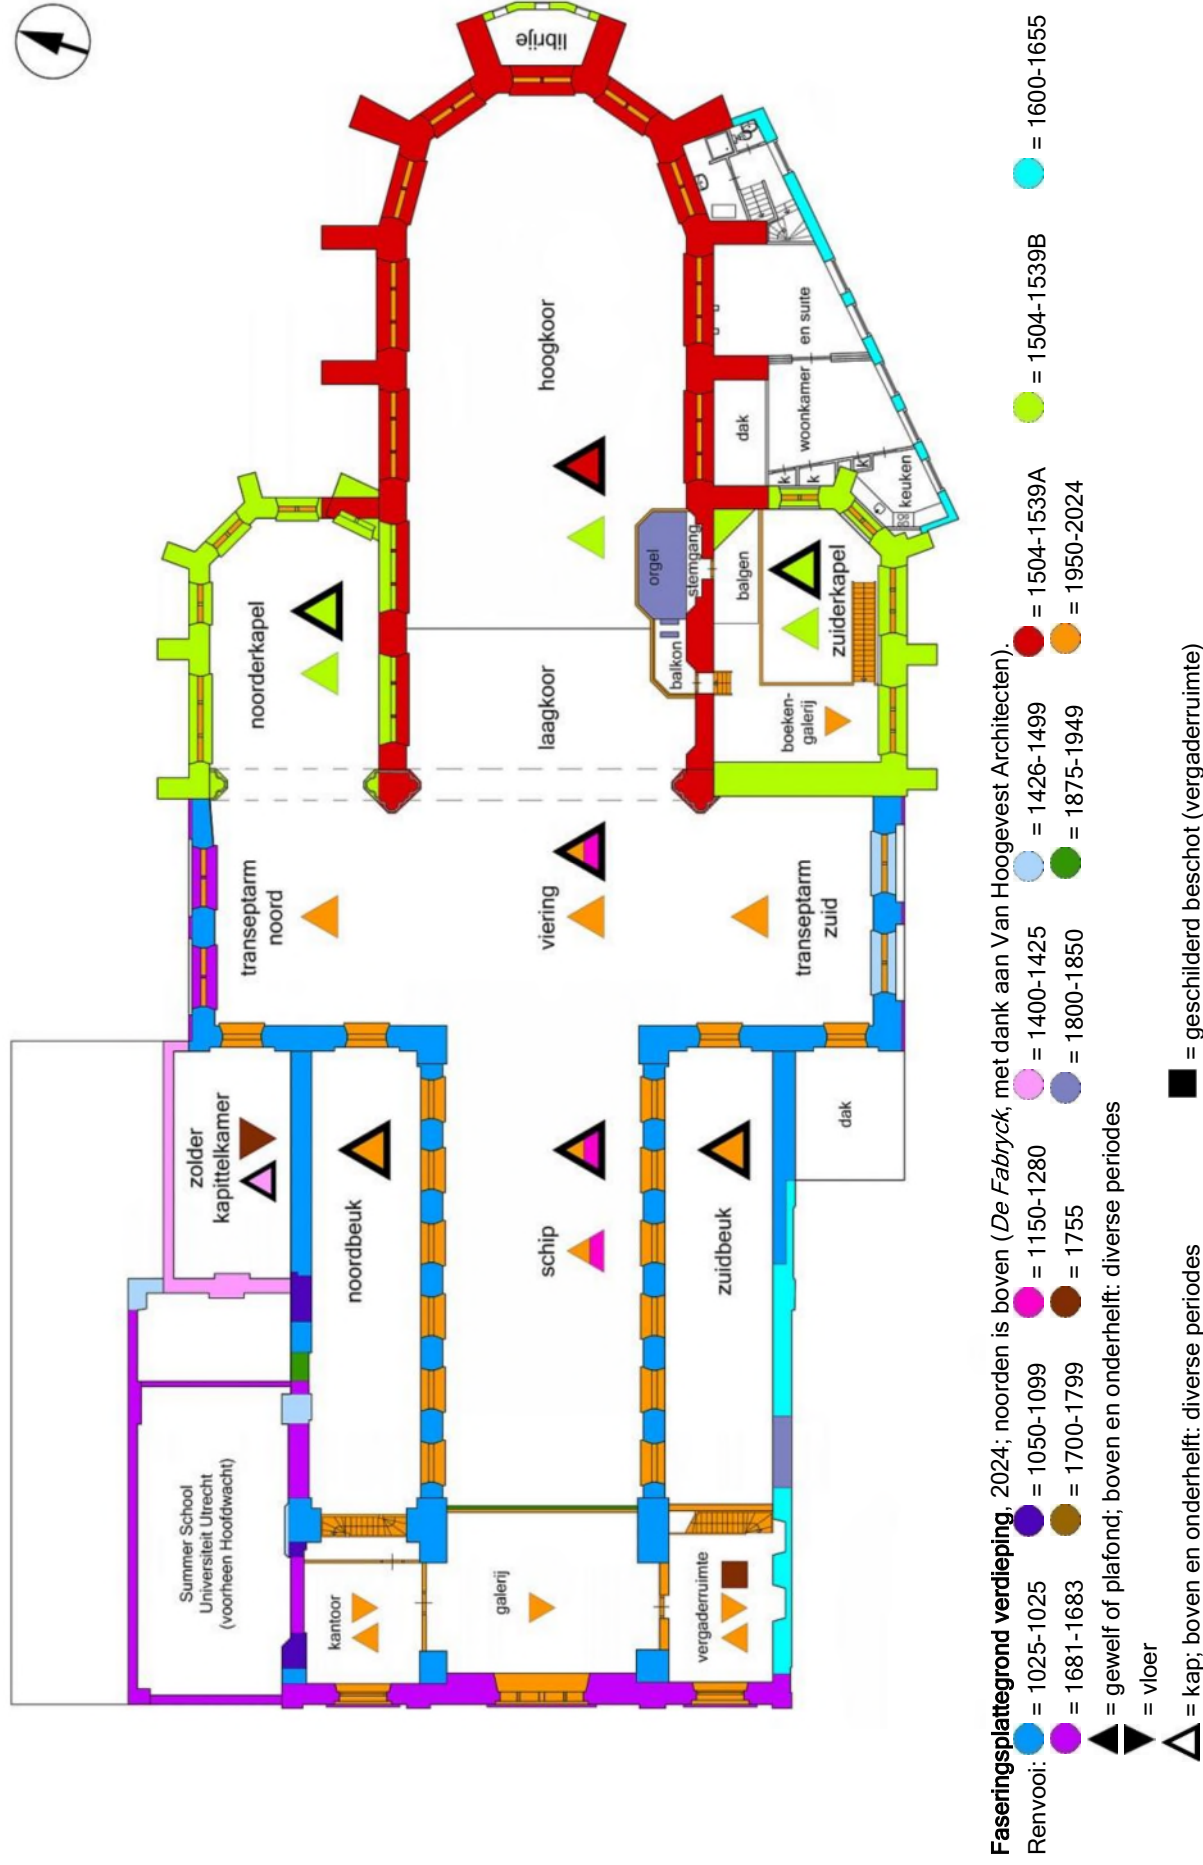
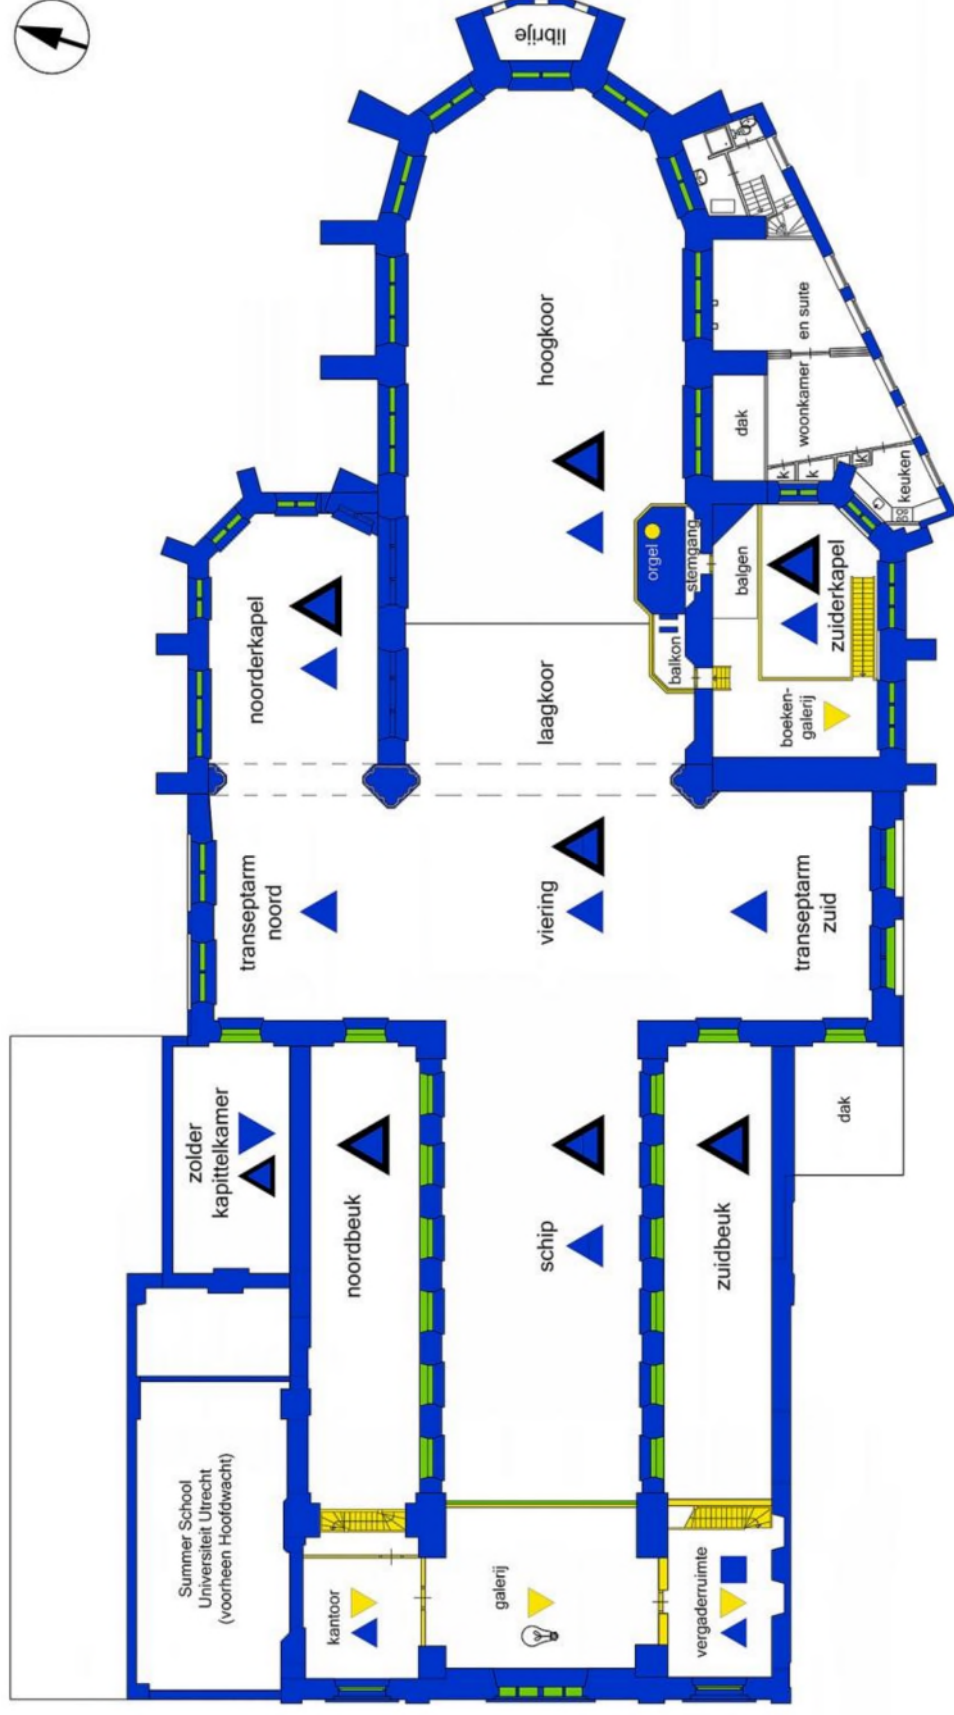
Bouwhistorische waardenstellingsplattegrond verdieping, 2024; noorden is boven (*De Fabryck*, met dank aan Van Hoogetest Architecten).
 Renvoer waardenstelling, conform de 'Richtlijnen Bouwhistorisch Onderzoek' (Den Haag 2009):

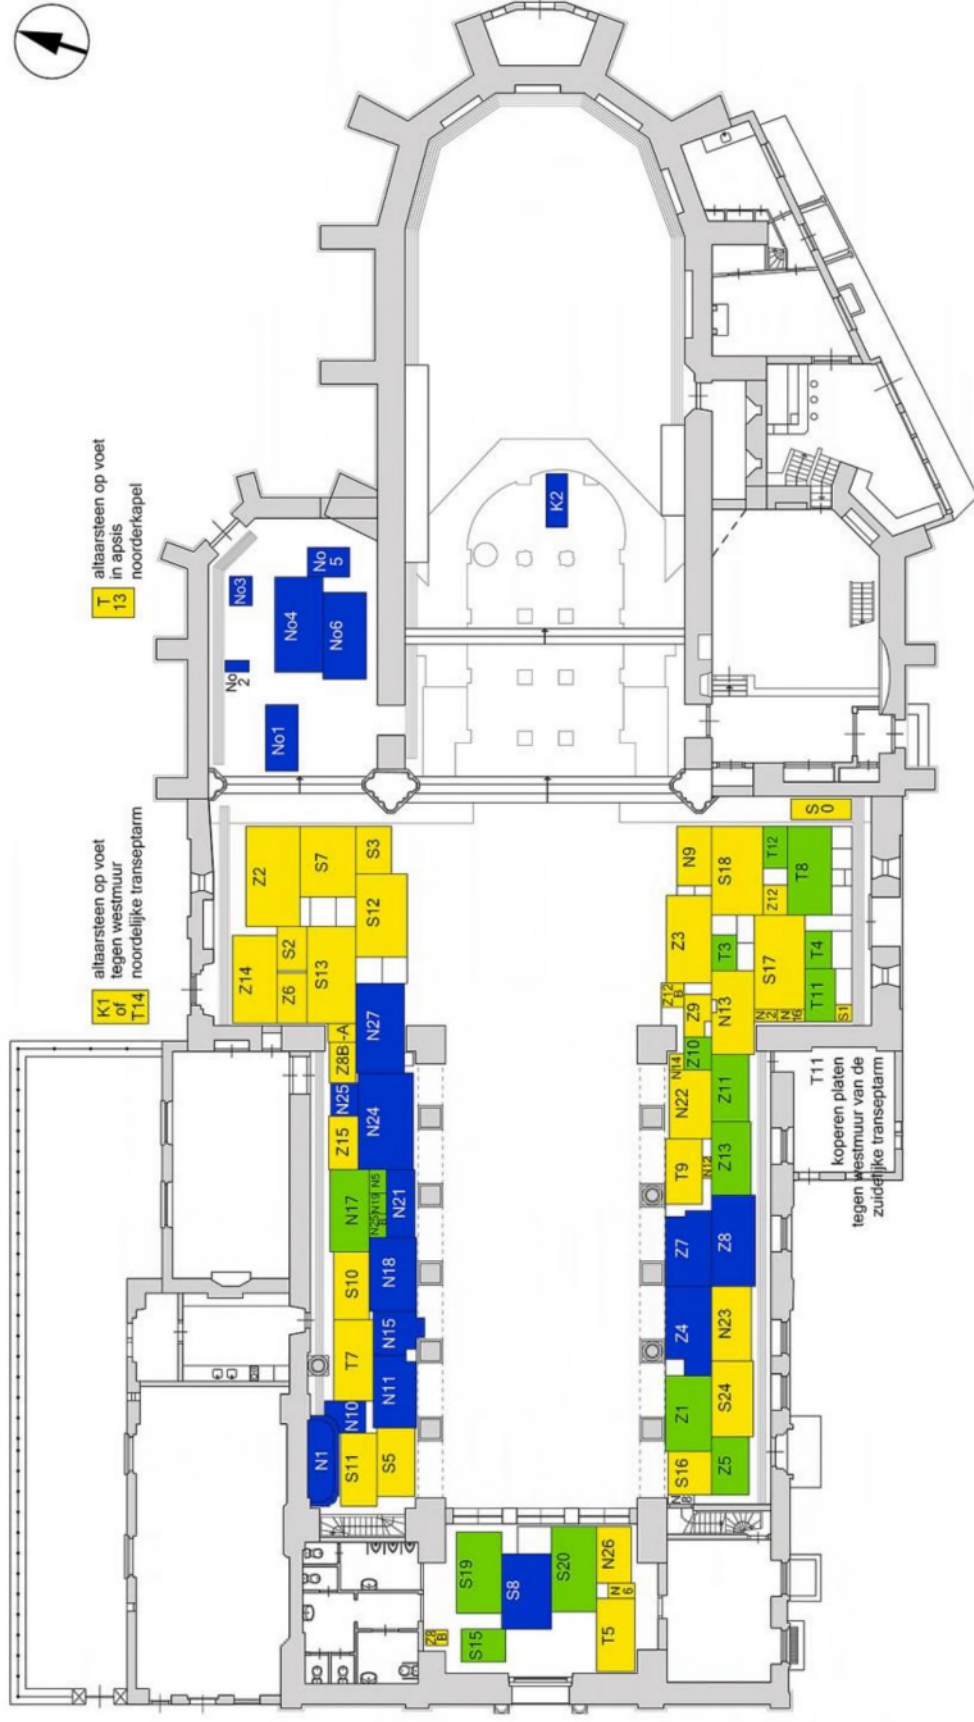
Plattegrond locatiewaarde van de grafzerken, graftombes en altaarstenen; de objecten zelf vertegenwoordigen alle een hoge cultuurhistorische waarde, 2024; noorden is boven
(De Fabryck, met dank aan Van Hoogevest Architecten).

- Blue circle: = hoge locatiewaarde: aanwezig op de oorspronkelijke locatie; locatie moet gehandhaafd blijven
- Green circle: = positieve locatiewaarde: aanwezig in het oorspronkelijke bouwdeel; locatie mag veranderd worden binnen het desbetreffende bouwdeel
- Yellow circle: = indifferente locatiewaarde: sinds 1981 aanwezig op een locatie buiten het oorspronkelijke bouwdeel; locatie mag worden veranderd mits binnen de Janskerk

Van de kerken is het merendeel in 1977-1981 overgebracht naar een andere locatie. Tenzij dit niet is gebeurd (hoge locatiewaarde), is een positieve waarde toegekend wanneer de zerk het desbetreffende bouwdeel - schip (S), zuidelijke zijbeuk (Z), noordelijke zijbeuk (N), transept (T) en noorderkapel (NO) - niet heeft verlaten, en anders een indifferente waarde (afb. 12, 13).

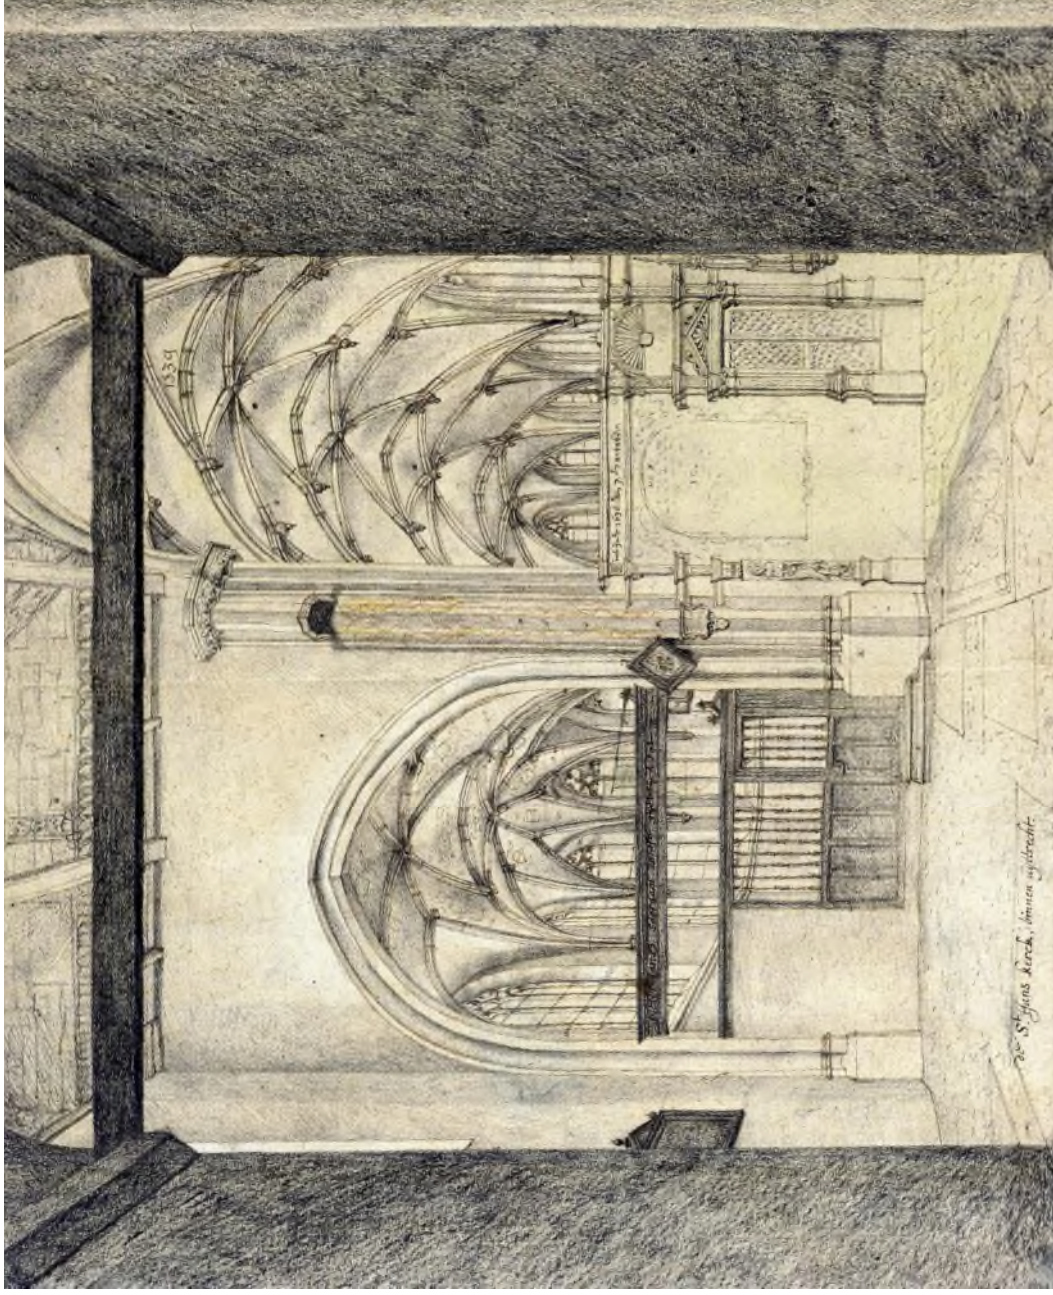
1. Janskerk, noordelijke transeptarm en de noordkapel vanuit de noordbeuk (het westen), 1636 (HUA Beeldbank).
De noordkapel is op de begane grond afgesloten met een muurtje waarin een houten pui is opgenomen, die de kapel afsluit van het transept. Rechts ervan het doxaal van het koor dat dateert van tijdens of onmiddellijk na de bouw van het koor ('1504-1539) en in 1522 voor het eerst in de kapitellerekeningen wordt vermeld. Dit renaissance doxaal is zeker tot het eind van de achttiende eeuw aanwezig geweest en daarna vervangen door een lagere afsluiting, die omstreeks 1900 heeft plaatsgemaakt voor een bankenblok dat vijftig jaar later op zijn beurt is verdwenen. In de gewelven van het koor heeft Saenredam het jaartal ervan '1539' weergegeven.

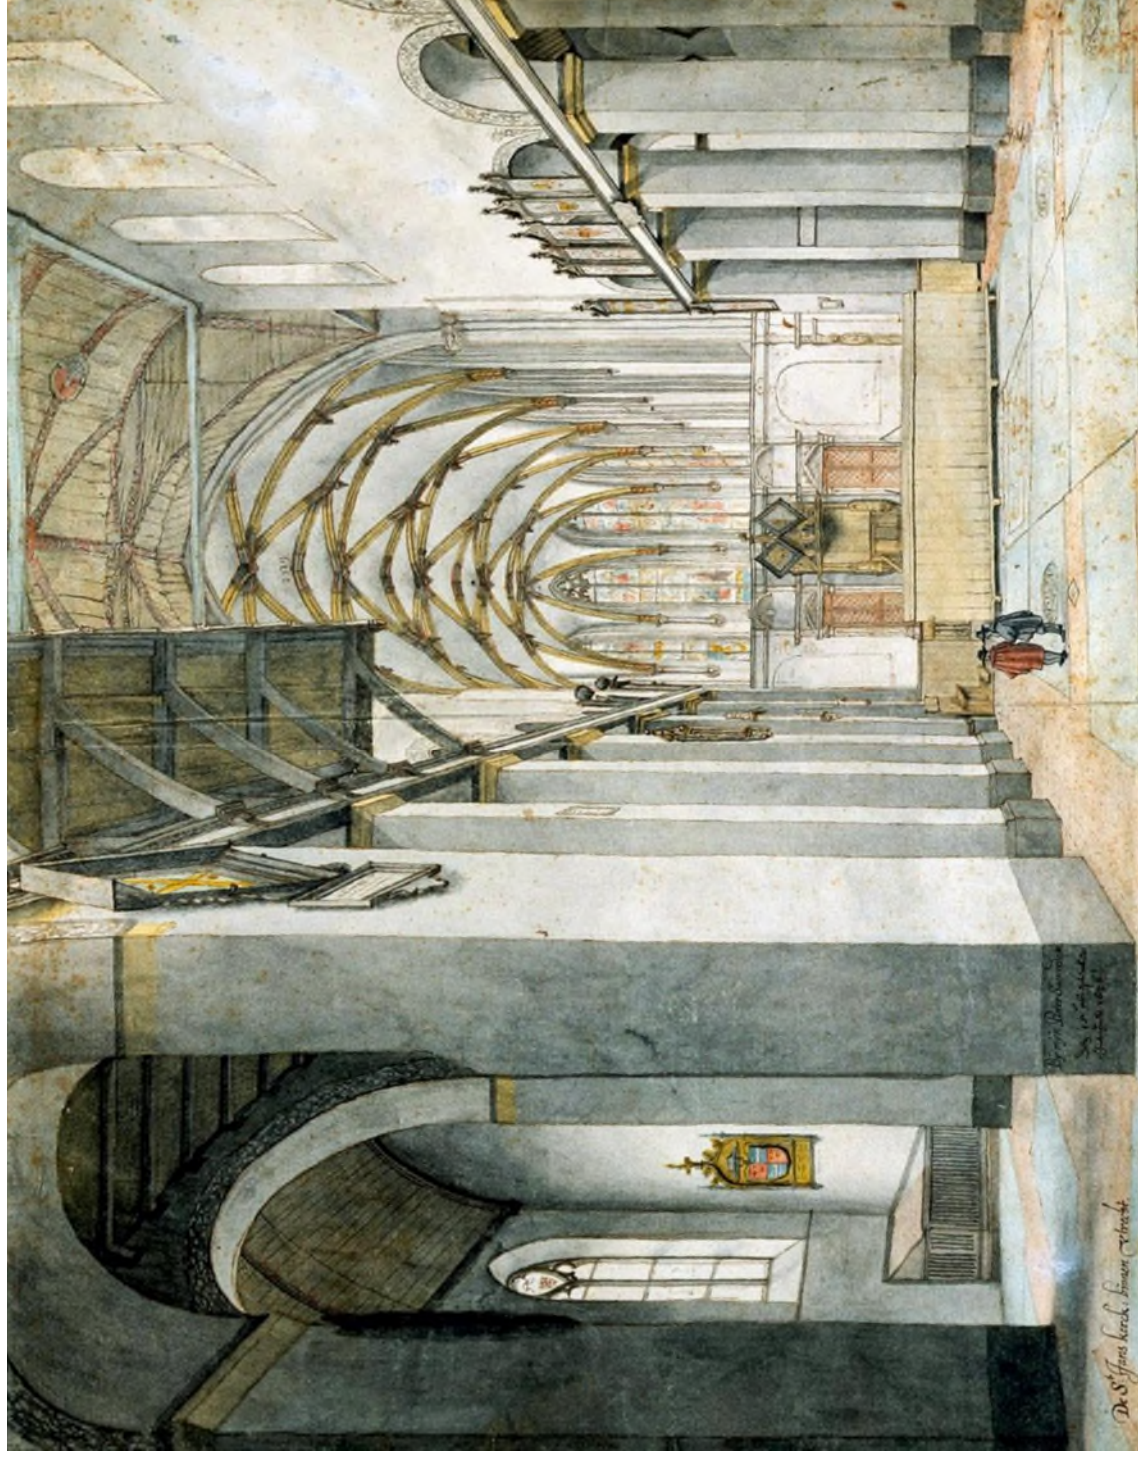
2. Janskerk vanuit het westen, met links de noordelijke zijbeuk met een doorkijk naar de Antoniuskapel, rechts het schip met op de achtergrond het koor, afgescheiden door het doxaal, 1636 (HUA Beeldbank). Middenboven is het toenmalige orgelbalkon zichtbaar.

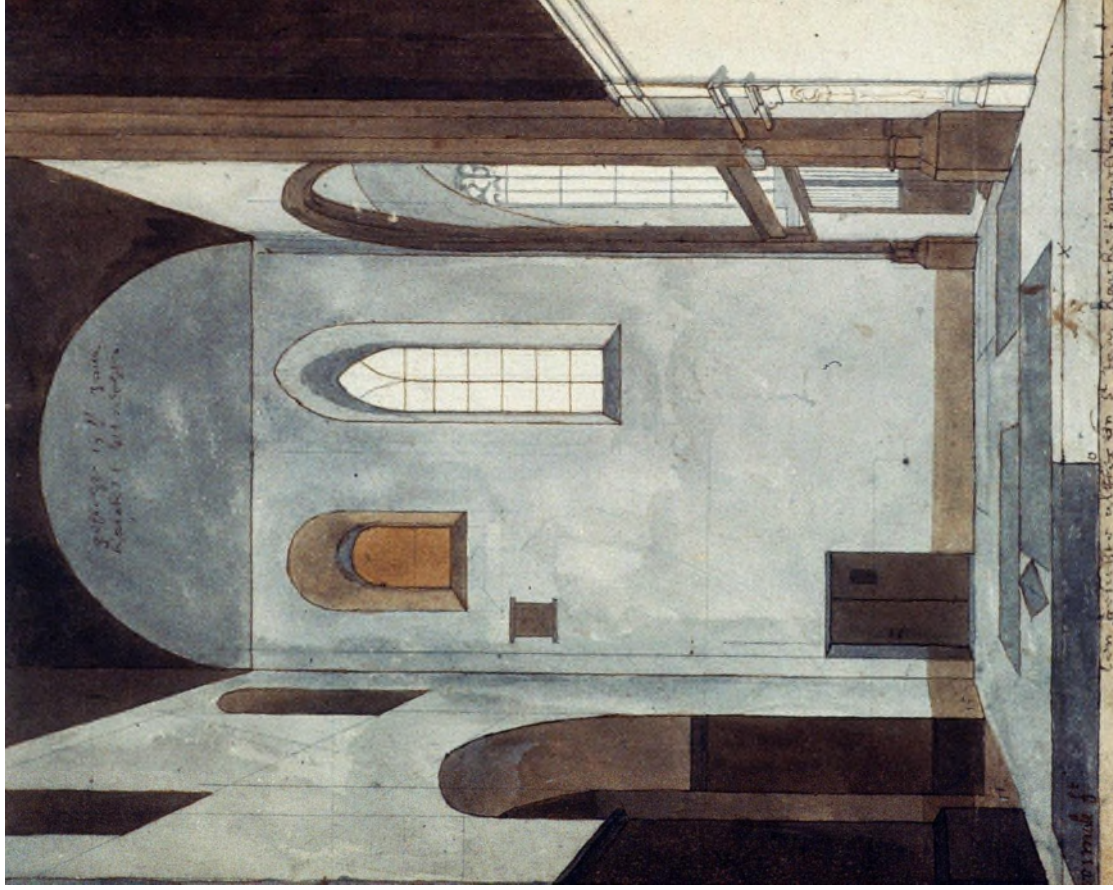
3. Janskerk, noordelijke transeptarm vanuit het zuiden, met rechtsvoor het doxaal van het koor en rechtsachter de afgesloten noordkerk, [redacted] omstreeks 1680 (RCE Beeldbank).

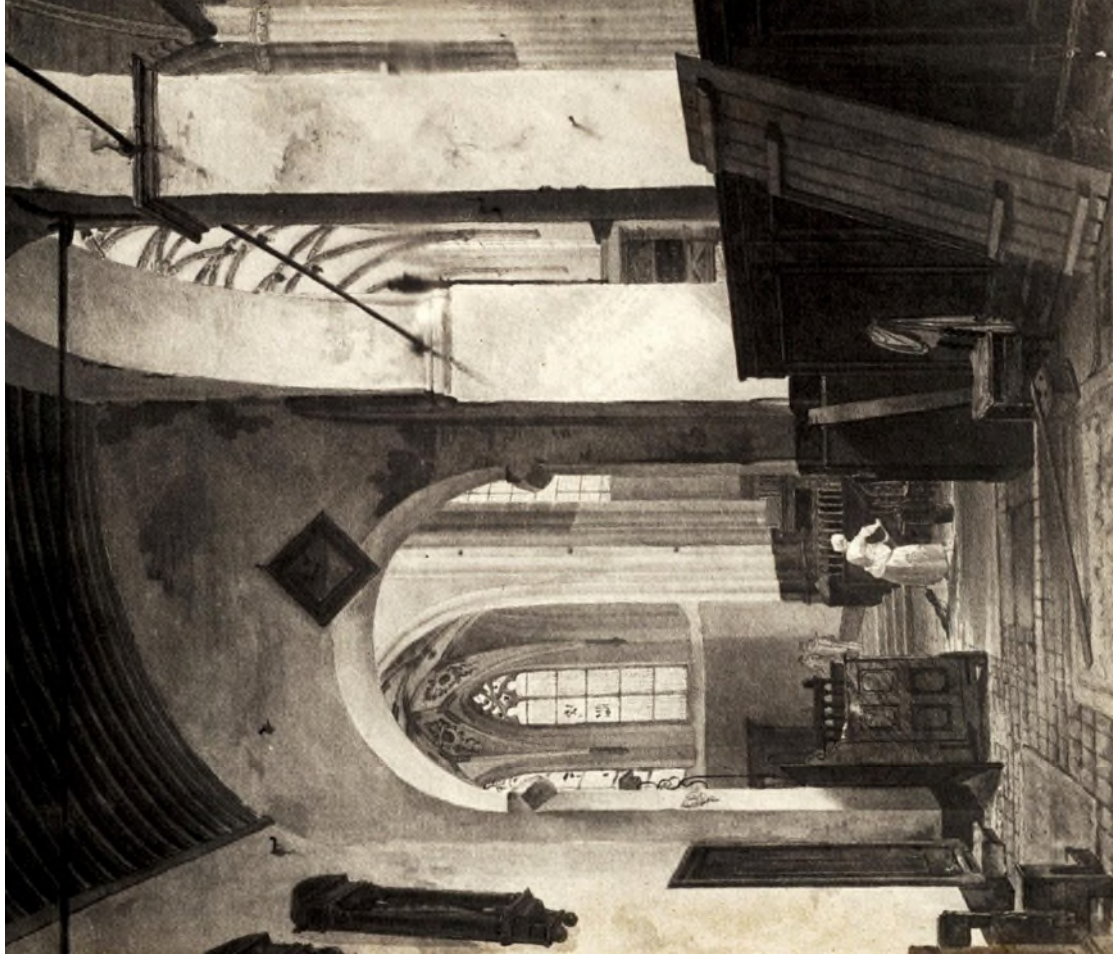
4. Janskerk, noordelijke zijbeuk vanuit het westen, met op de noordkerk met verlaagde afsluiting, [redacted] omstreeks 1790 (HUA Beeldbank).

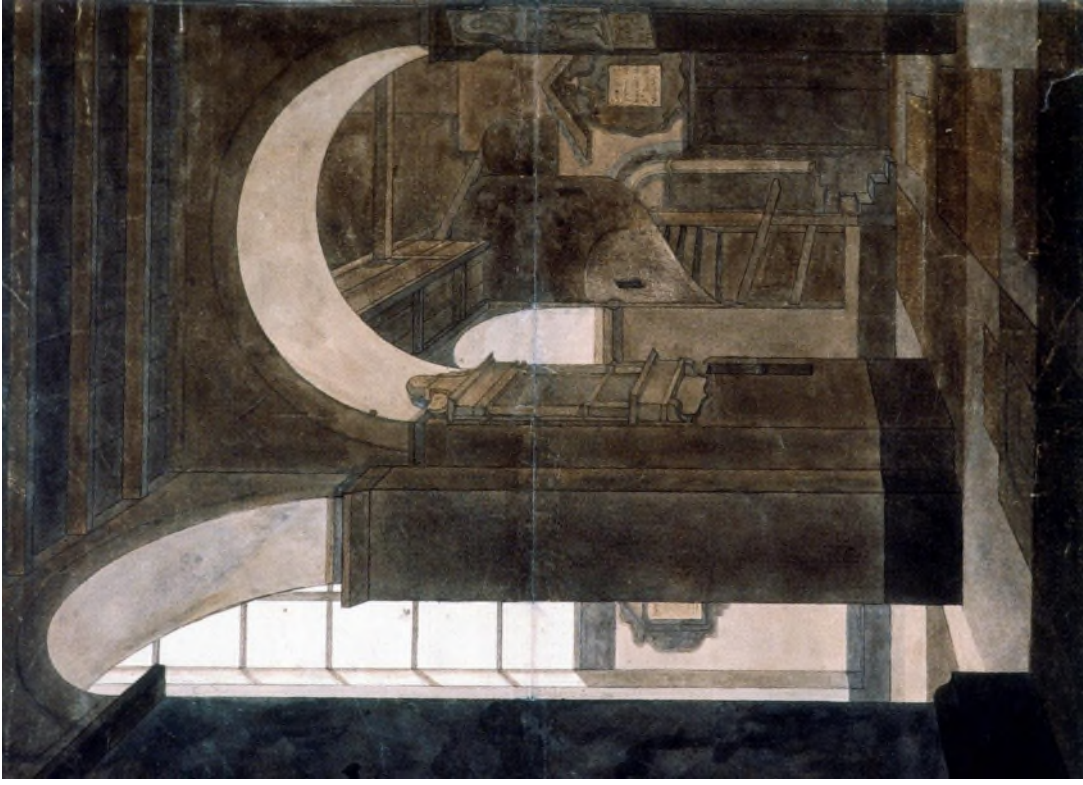
5. Janskerk, noordelijke torenromp vanuit de noordelijke zijbeuk (het oosten); er zijn open verbindingen met getoogde open doorgangen naar de zijbeuk en het schip (links) [redacted] 1671 (RCE Beeldbank; vindplaats Koninklijk Huisarchief).

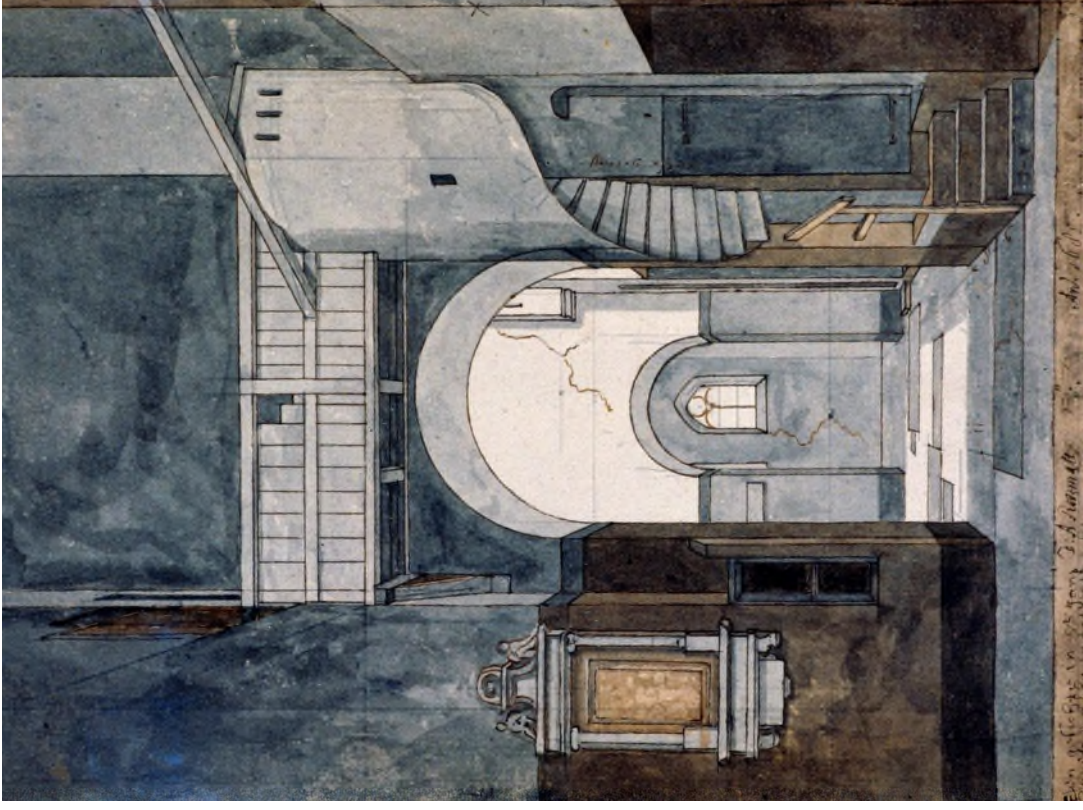
6. Janskerk, vanuit de noordelijke torenromp richting het zuiden naar het schip en de zuidelijke torenromp op de achtergrond, met elkaar verbonden door getoogde open doorgangen; rechts op de voorgrond de trap naar het toenmalige orgelbalkon (afb. 2), [redacted] 1685 (RCE Beeldbank; vindplaats Koninklijk Huisarchief).

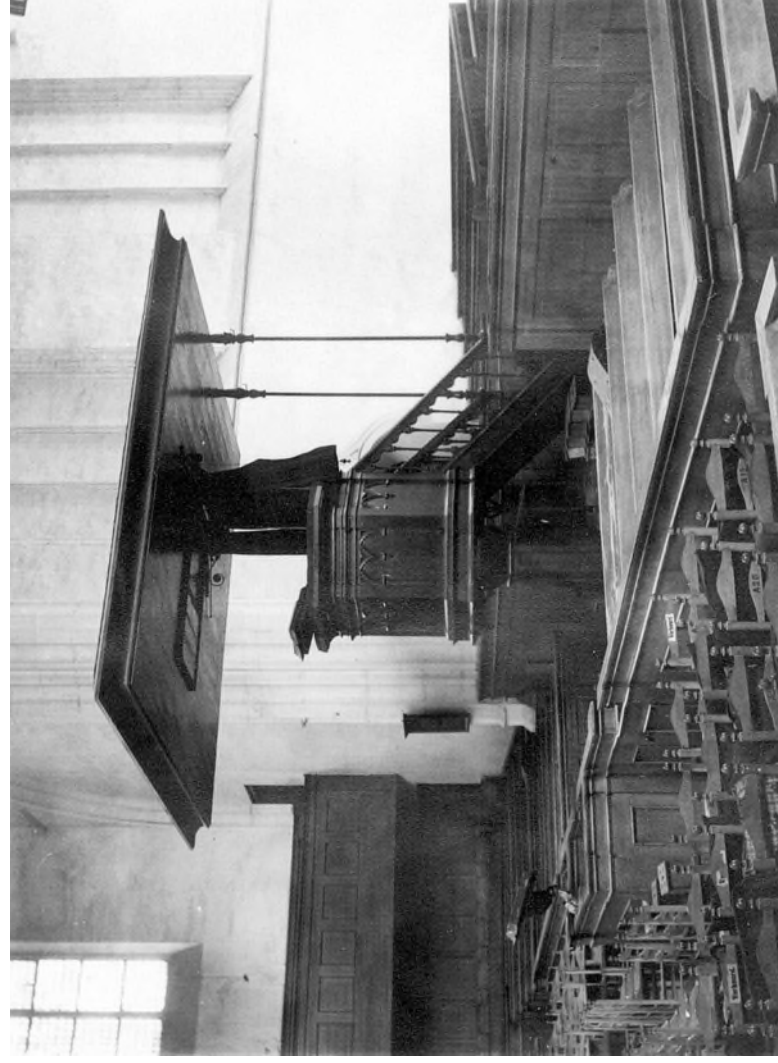
7. Janskerk, zicht op de kansel in de viering met op de achtergrond de afgesloten noordkapel, omstreeks 1905 (HUA Beeldbank).

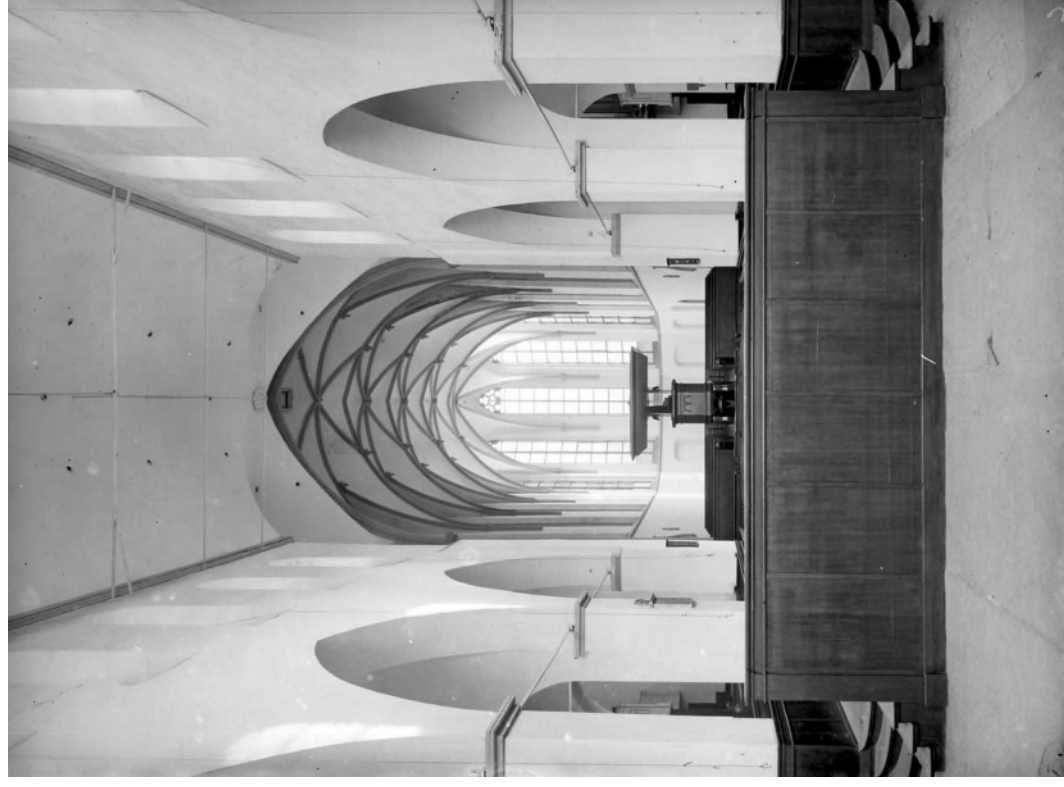
8. Janskerk vanuit het westen richting de kansel in de viering; met zicht op de brede scheibogen uit 1657 aan weerszijden van het schip, 1925 (RCE Beeldbank).

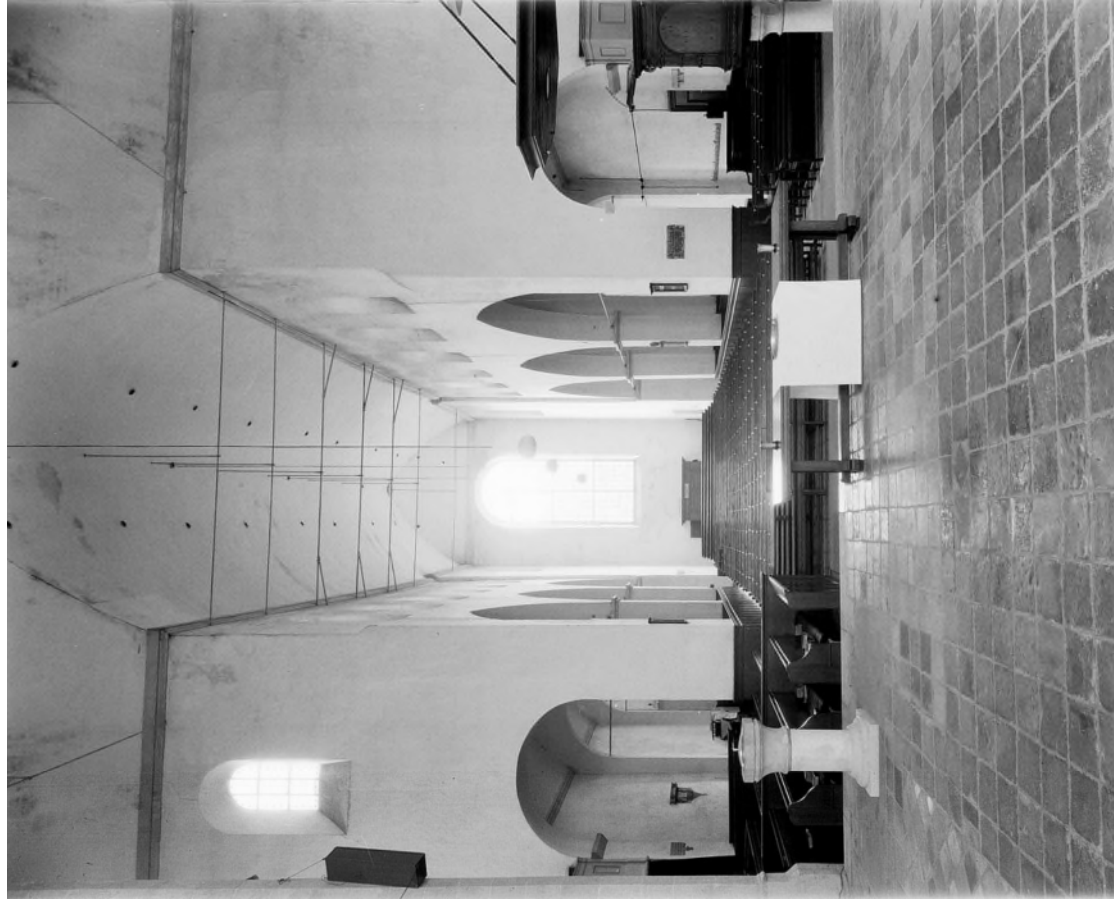
9. Janskerk vanuit het oosten richting de viering en het schip, met zicht op de brede scheibogen uit 1657 aan weerszijden, 1953 (RCE Beeldbank).

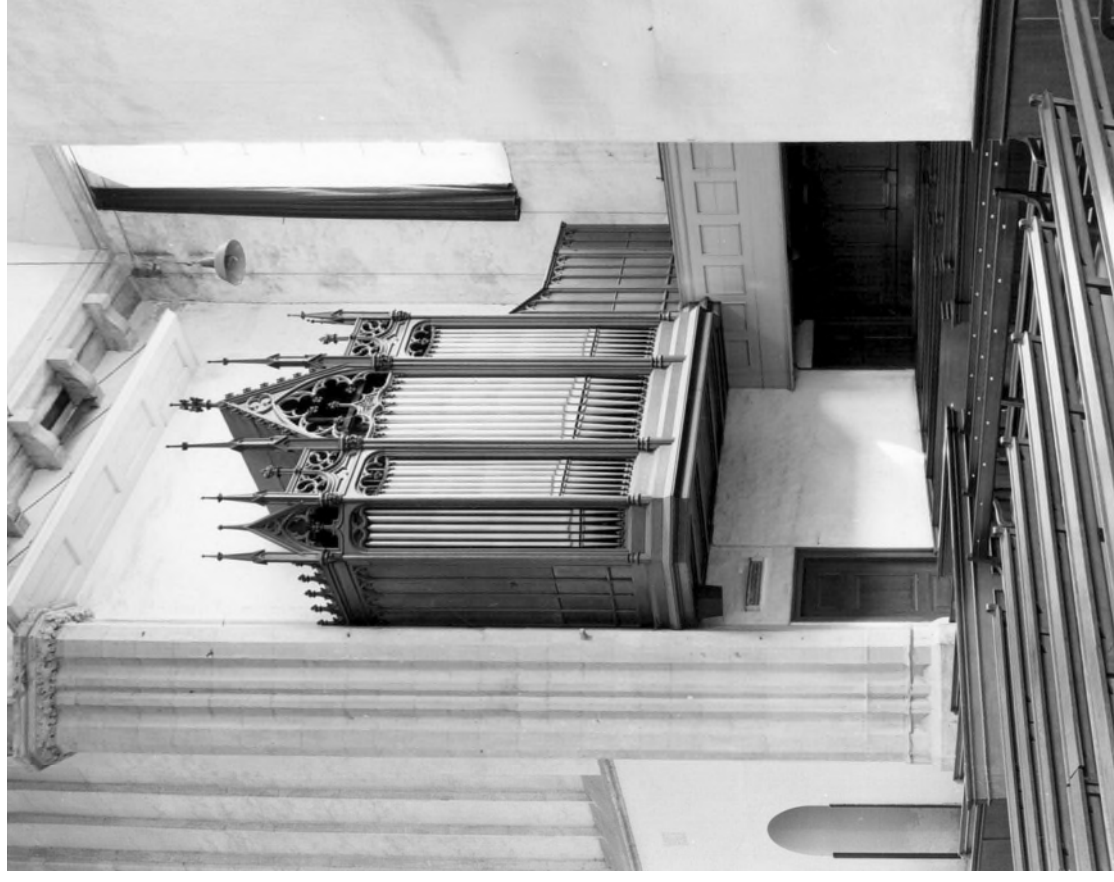
10. Janskerk, zuidelijke transeptarm met het orgel tegen de oostmuur, met rechts ervan de galerij, waarvan de borstwering is opgenomen in de huidige galerij, 1968 (RCE Beeldbank).

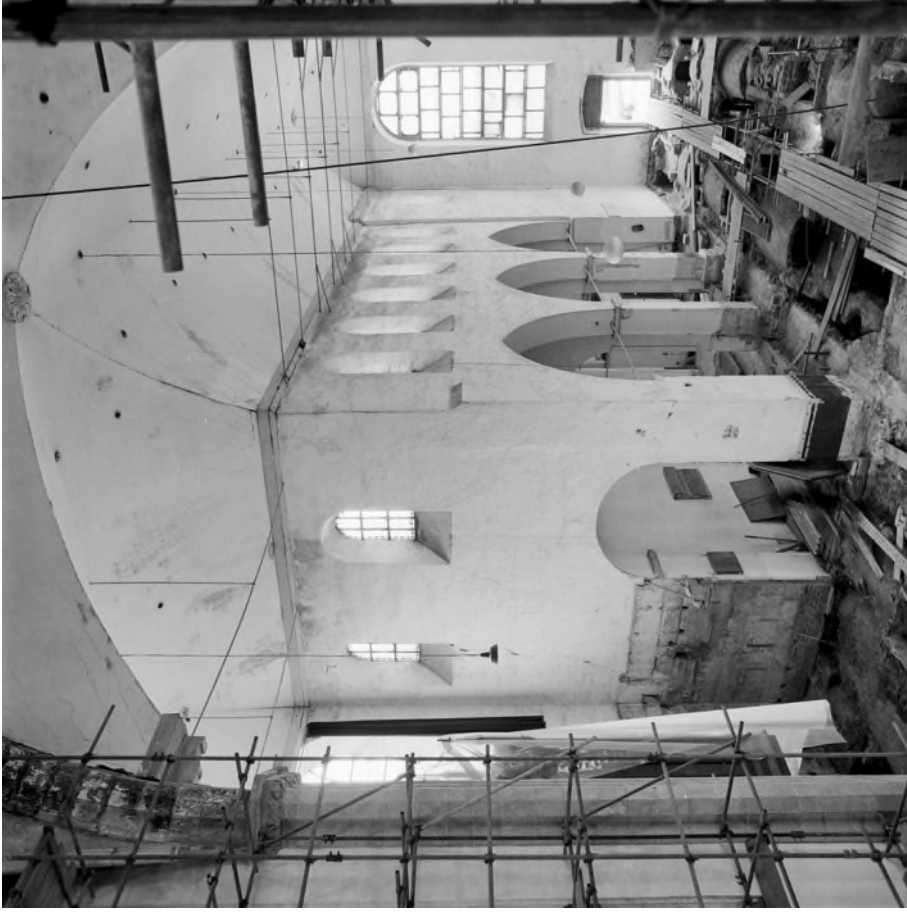
11. Janskerk vanuit het noordoosten, met zicht op blootgelegde grafkelders de zuidelijke transeptarm, de zuidelijke zijbeuk en het schip, tijdens de restauratie van 1977-1781, 1977 (RCE Beeldbank).

De grafkelders, die grotendeels nog aanwezig zouden zijn, hebben alle een hoge waarde (afb. 11, 14, 15).
