JANSKERK UTRECHT

VOORLOPIGE WAARDESTELLING EN TRANSFORMATIERUIMTE

Adres: Janskerkhof 26 en 27-28 3512 BN Utrecht 3512
Kadastrale aanduiding: Utrecht (UTT00), Sectie A, perceelnrs. 3657 en 3659
Rijksmonument nrs.: 36169, 36171 en 36172

Maart 2024

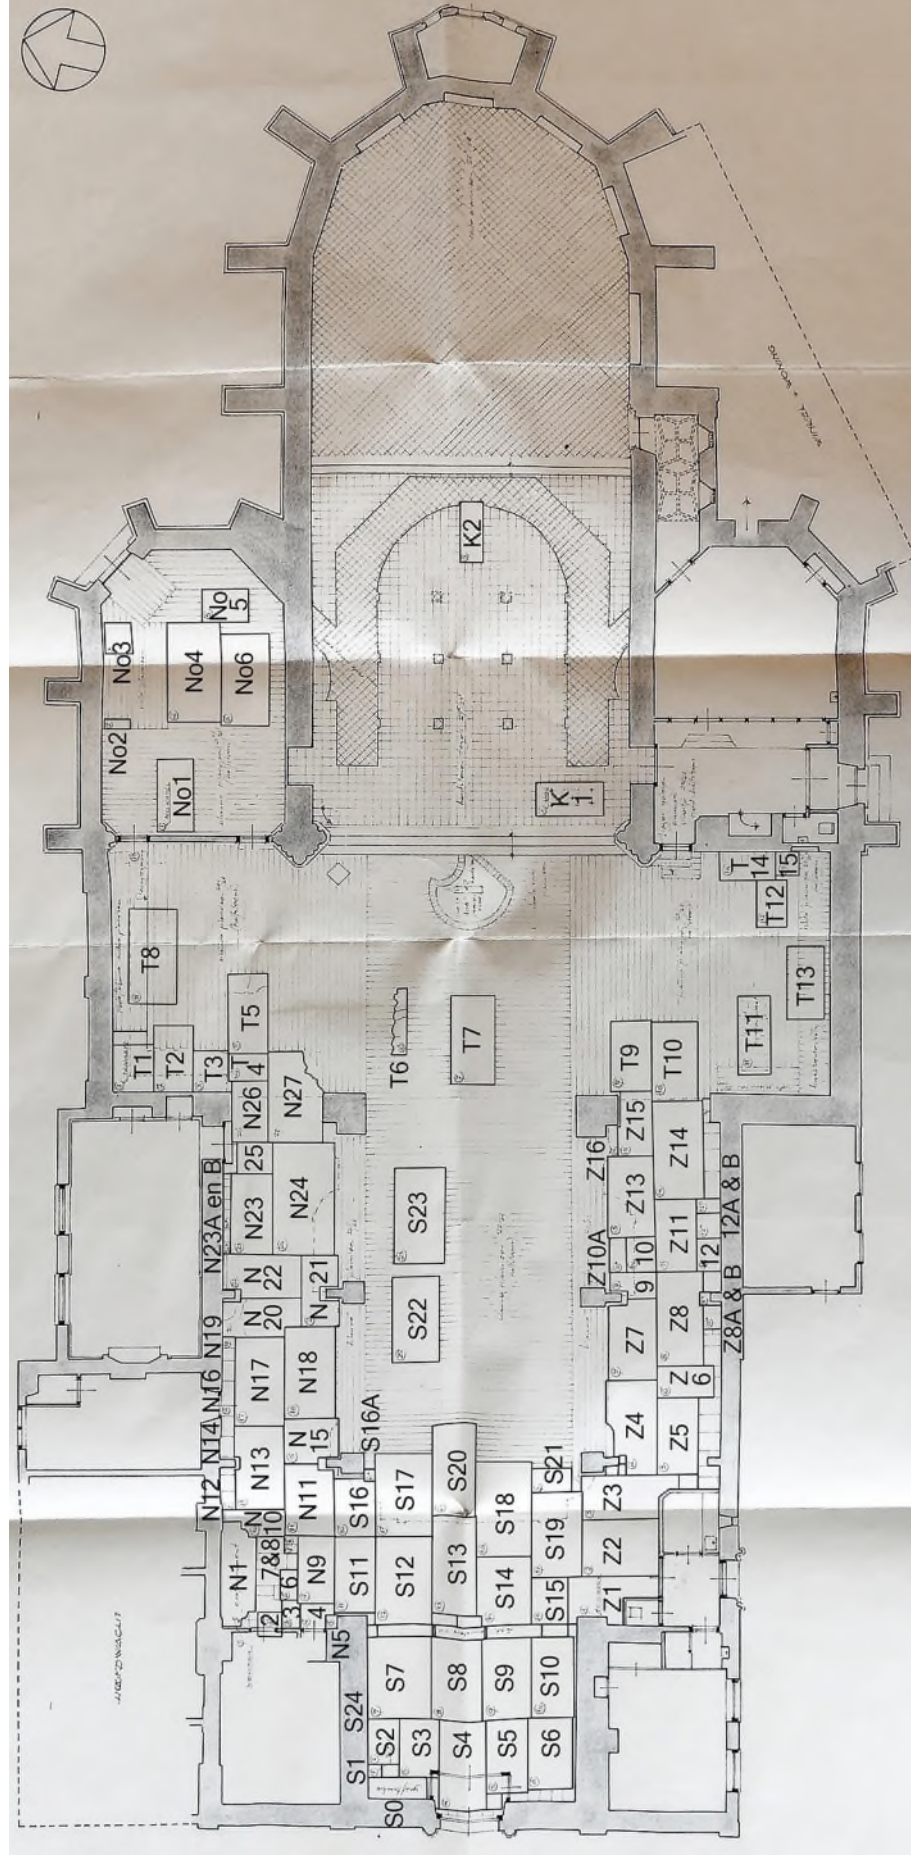
12. Janskerk, plattegrond met de opmeting van de locatie van de grafzerken, grafzaken en altaarstenen, aangetroffen in 1977, Van Hoogevest Architecten, 1977; noorden is boven (HUA 817, inv.nr. 144; bewerkt door *De Fabryck*).

De zerken zijn bij de opmeting voorzien van een aanduiding die bestaat uit een letter die verwijst naar het bouwdeel, gevolgd door een nummer:

Van de kerken is het merendeel in 1977-1981 overgebracht naar een andere locatie. Tenzij dit niet is gebeurd (hoge locatiewaarde), is een positieve waarde toegekend wanneer de zerk het desbetreffende bouwdeel - schip (S), zuidelijke zijbeuk (Z), noordelijke zijbeuk (N), transept (T) en noorderkapel (NO) - niet heeft verlaten, en anders een indifferente waarde (afb. 12, 13).

De vloer van de vestibule bevat enige zerken, aangevuld met tegels van Namens steen. Op één na (zerk S8; afb. 12, 13) komen deze zerken van elders uit de kerk, zowel uit het schip (positieve waarde) als daarbuiten (indifferente waarde), waardoor ze wat locatie betreft uiteenlopende waarden vertegenwoordigen, terwijl aan de aanvullende tegels, die uit de kerk afkomstig zullen zijn, een positieve waarde kan worden gehecht. Deze waarde kan ook worden toegekend aan de vloer van de galerij erboven, maar alleen als gereconstrueerd element 1977-1981 van een waarschijnlijk reeds lang verdwenen Romaanse vloer; materieel heeft de vloer een indifferente waarde. De zuiver functionele borstwering heeft als element eveneens een indifferente waarde, met de kanttkening dat hierin de borstwering van een gesloopte galerij uit de noordelijke transeptarm uit het laatste kwart van de negentiende eeuw is verwerkt (positieve waarde).

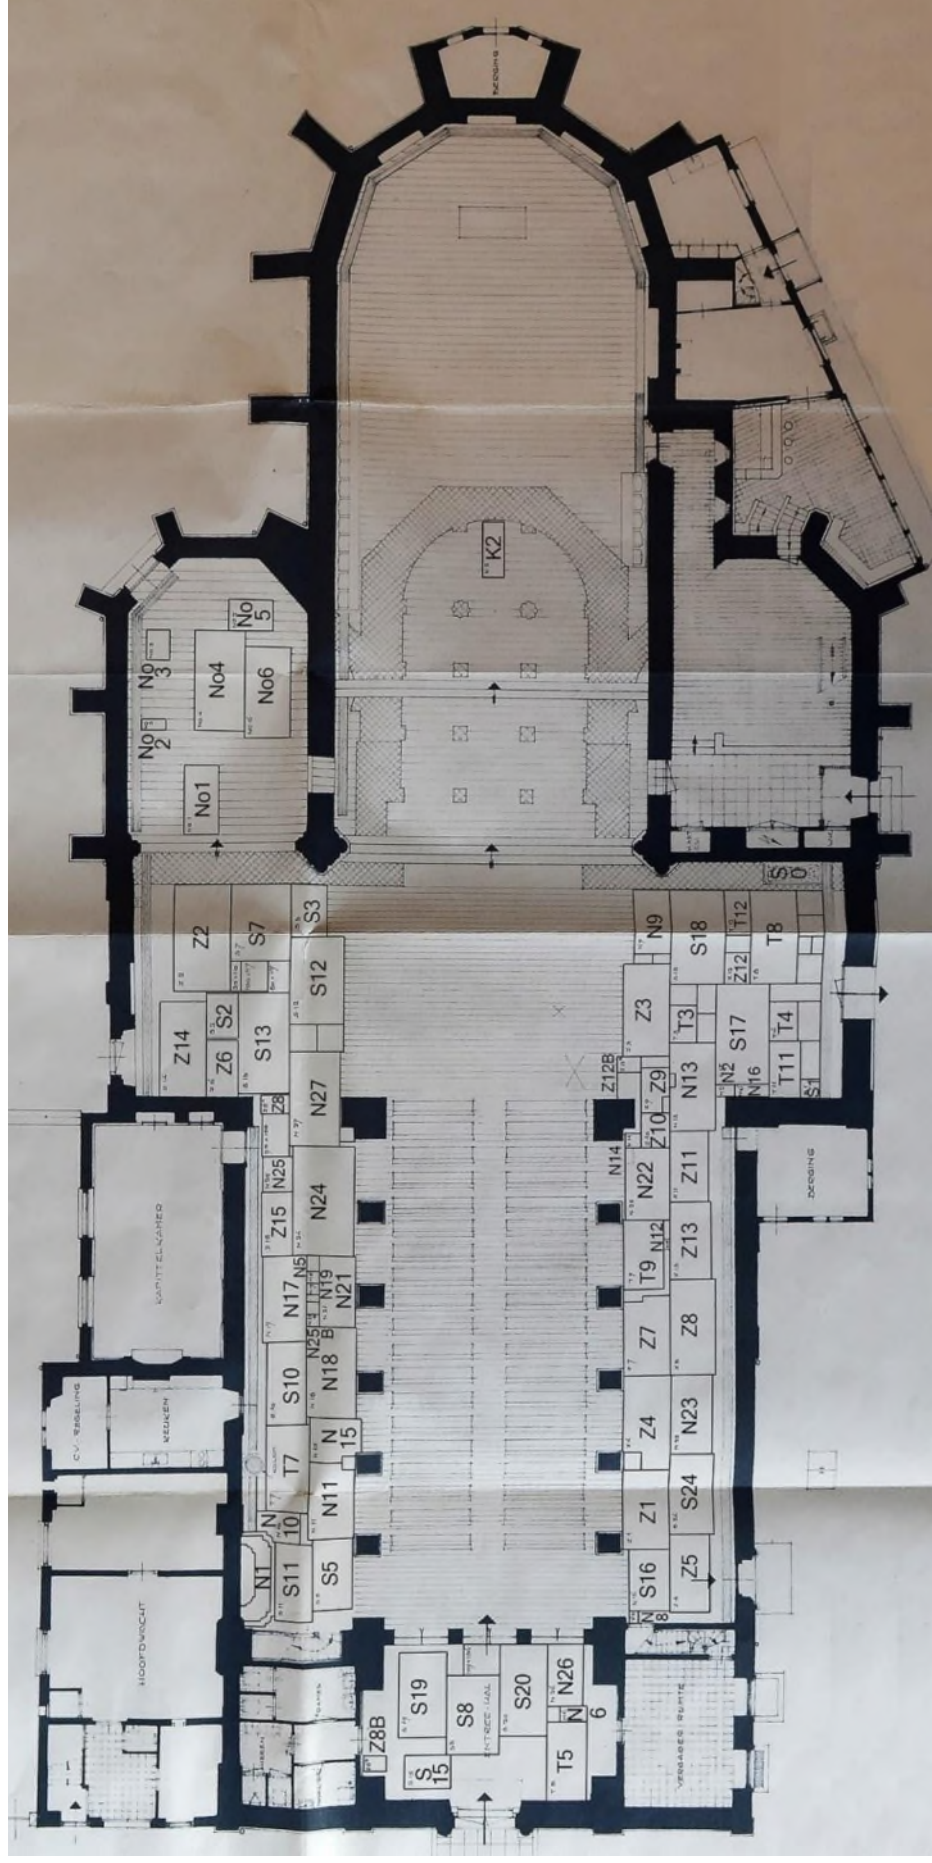
13. Janskerk, plattegrond met de revisie van de locatie van de grafzerken, grafombes en altaarstenen, Van Hoogevest Architecten, 1981; noorden is boven (HUA 817, inv.nr. 144; bewerkt door *De Fabryck*).

De zerkennummering is gehandhaafd om inzicht te geven in de herverdeling. Zie voor de locatiewaardstelling van de zerken.

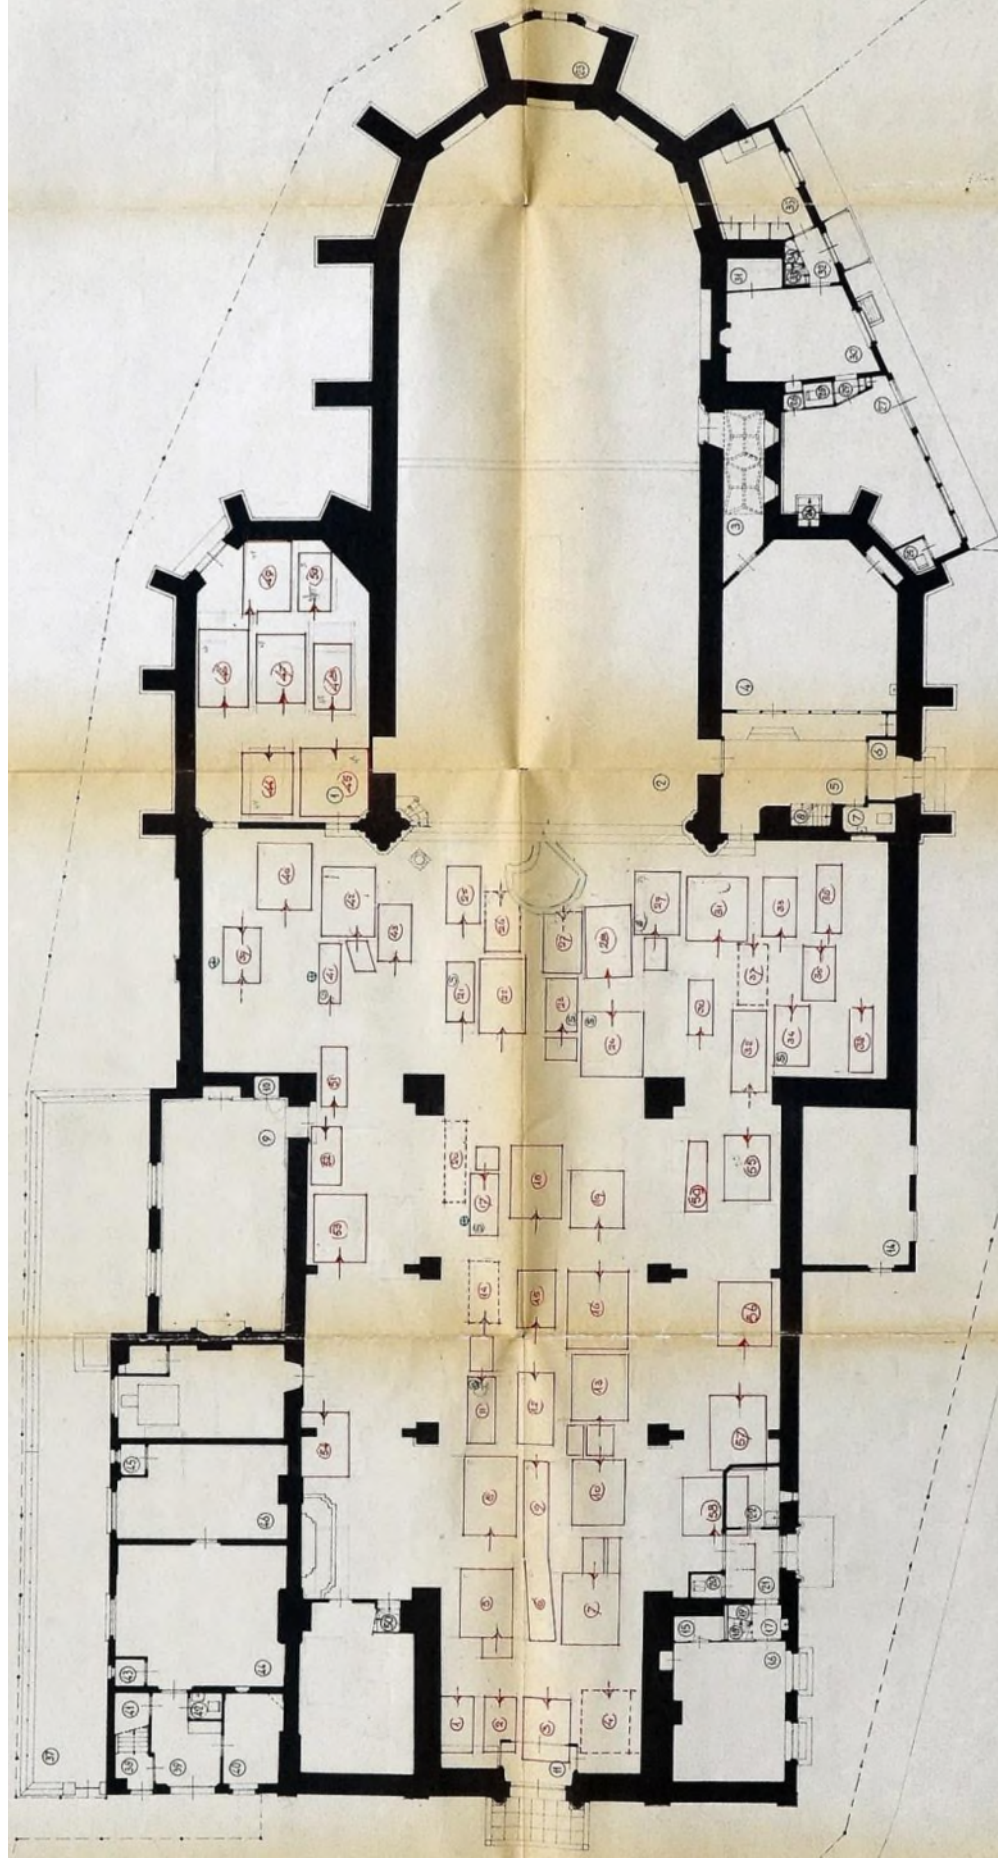
14. Janskerk, plattegrond (ten behoeve van de plaatsing van de bouwkeet in 1976), met daarin aangegeven de aangetroffen grafkelders, voorzien van nummers, Van Hoogevest Architecten, 1977; noorden is boven (RCE Collectie Restauratiedagboeken, map "Tekeningen en documentatie Fotocopieën Bloys en Treslong enz.).

De grafkelders, die grotendeels nog aanwezig zouden zijn, hebben alle een hoge waarde (afb. 11, 14, 15).

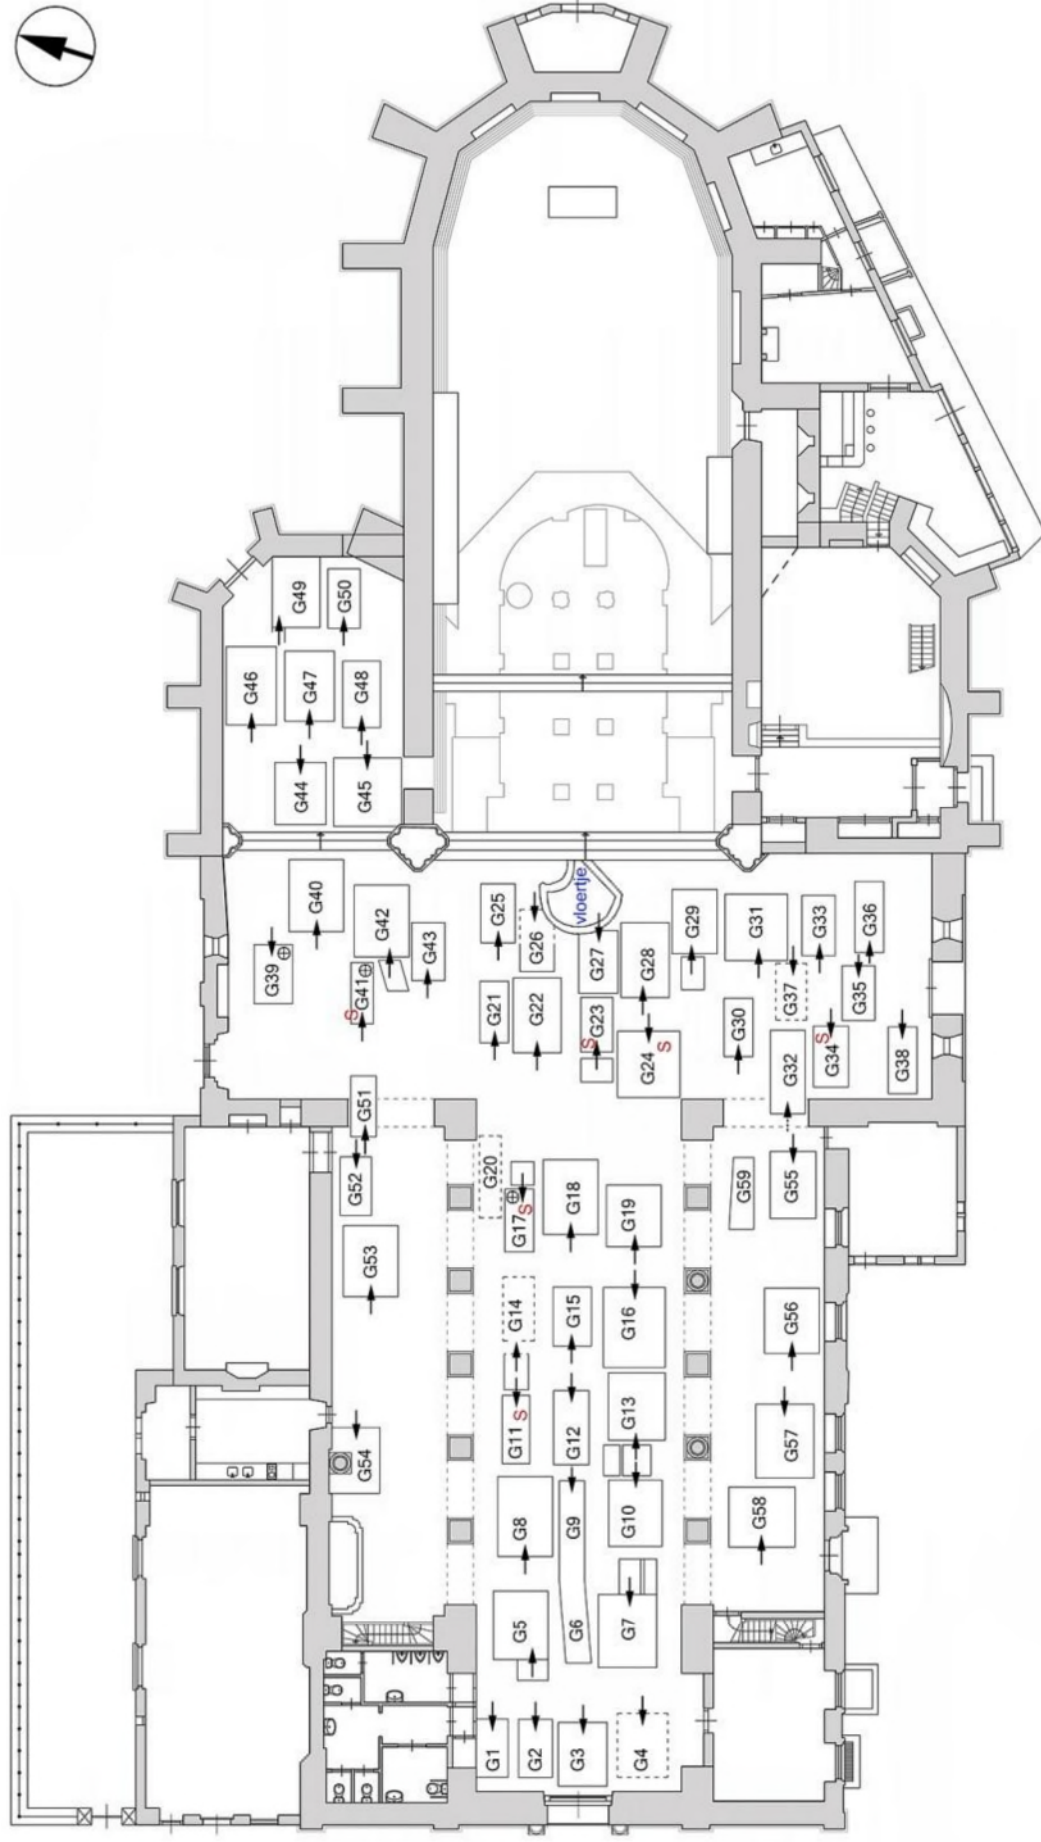
15. Janskerk, plattegrond voorzien van de situering van de grafkelders zoals aangetroffen in 1977 (afb. 14), 2024; noorden is boven (*De Fabryck*, met dank aan Van Hoogevest Architecten).

De nummering uit 1977 is aangehouden en alleen voorzien van de letter 'G' (grafkelder); de pijlen geven de ingang van de kelder aan; de kelders met de letter 'S' verkeerden in 1977 in slechte staat; in kelder G17, G39 en G41 zijn geschilderde wijdingskruisjes aanwezig.

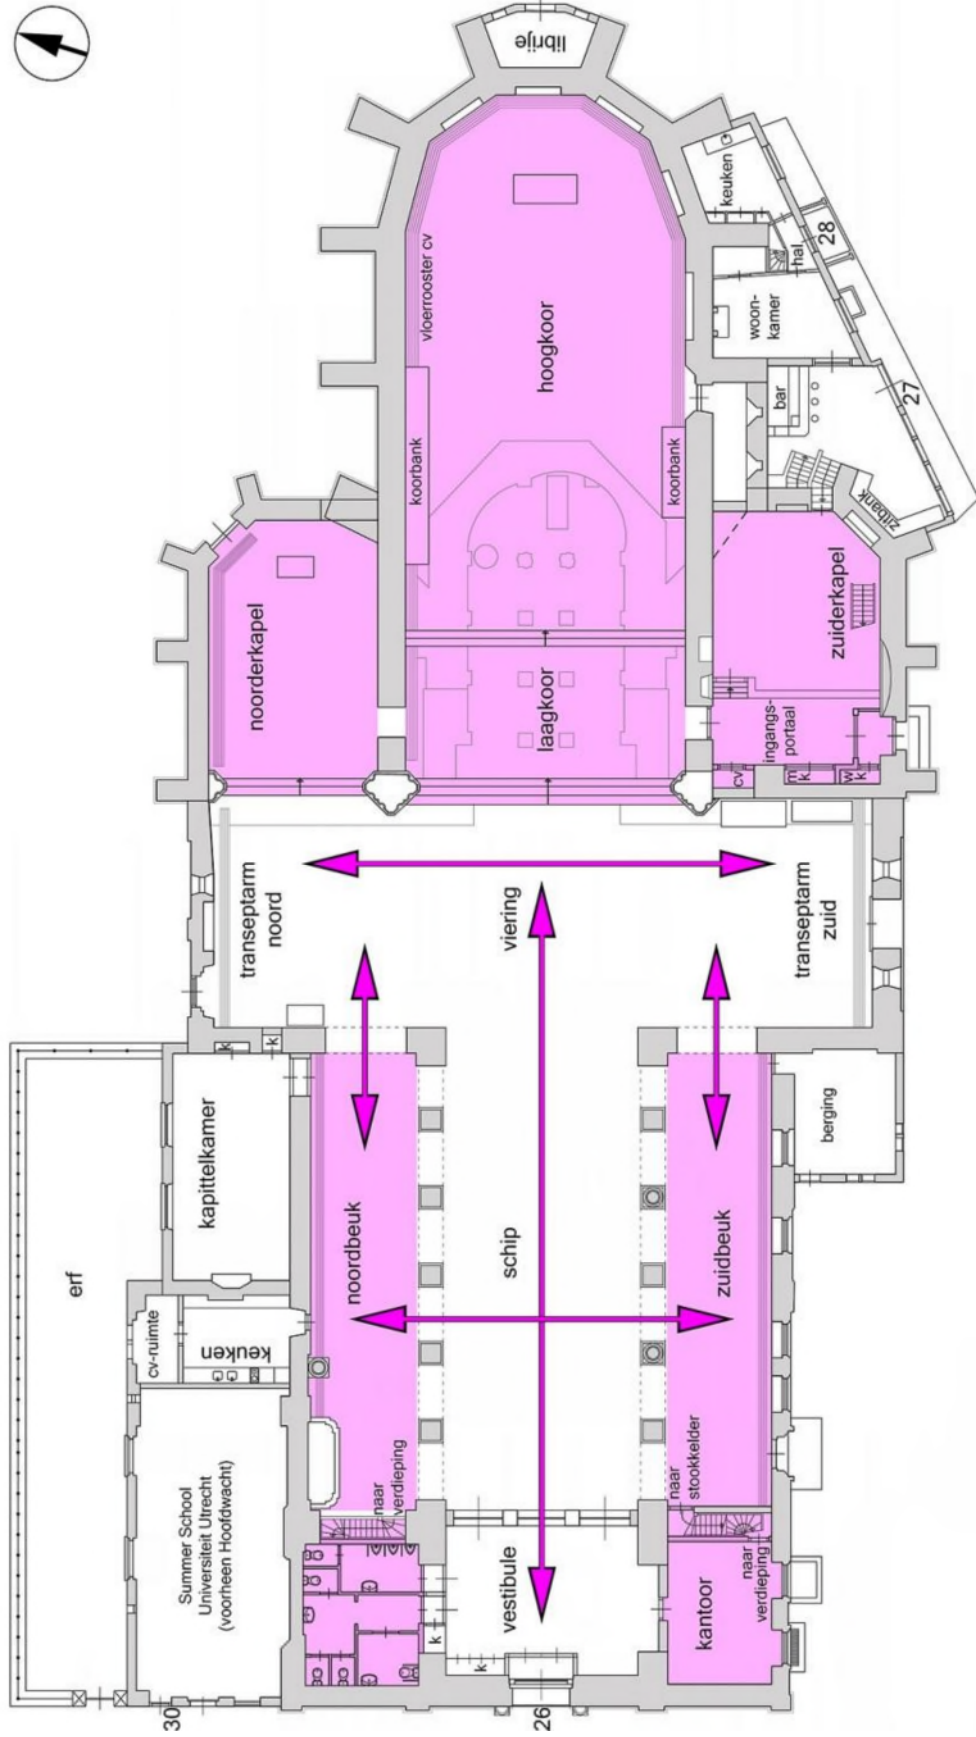
Transformatieruimte begane grond, 2024; noorden is boven (*De Fabryck*, met dank aan Van Hoogevest Architecten).

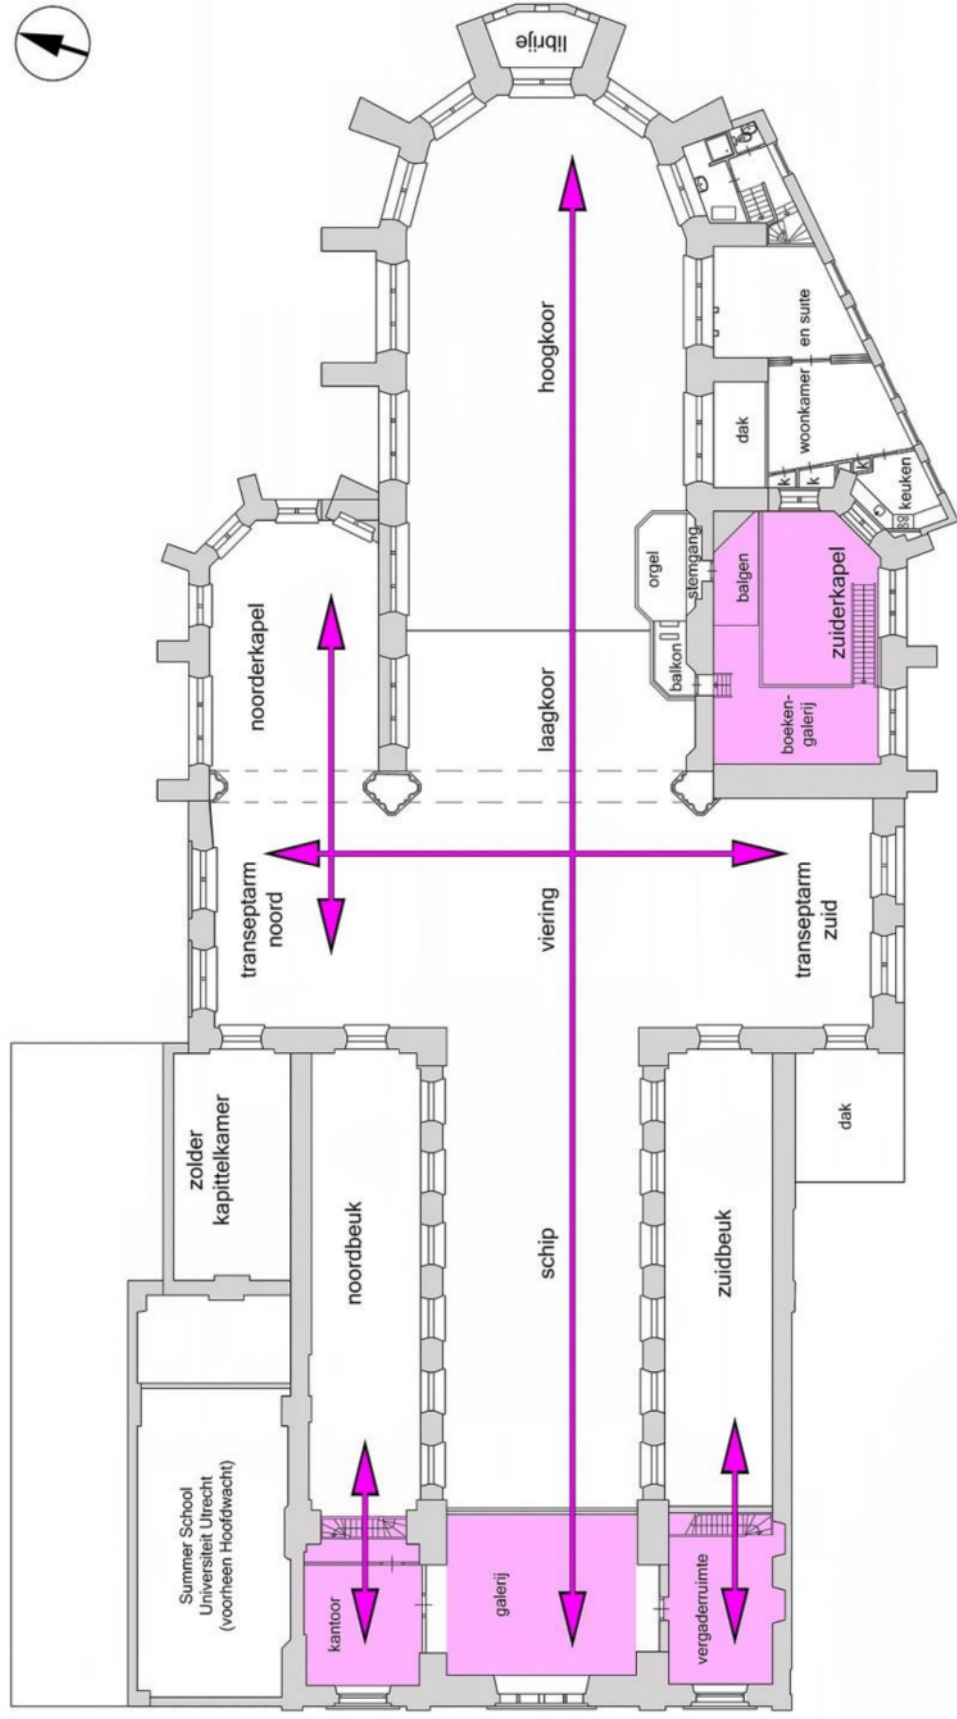
Transformatieruimte verdieping, 2024; noorden is boven (De Fabryck, met dank aan Van Hoogevest Architecten).
