Deformatiemetingen

Reconstructie lage walmuren Oudegracht rak 11 oost
noordzijde te Utrecht

Eindmeting betreffende resultaten van 7 jan - 7 november 2021

VN-58203-13 | 22 november 2021

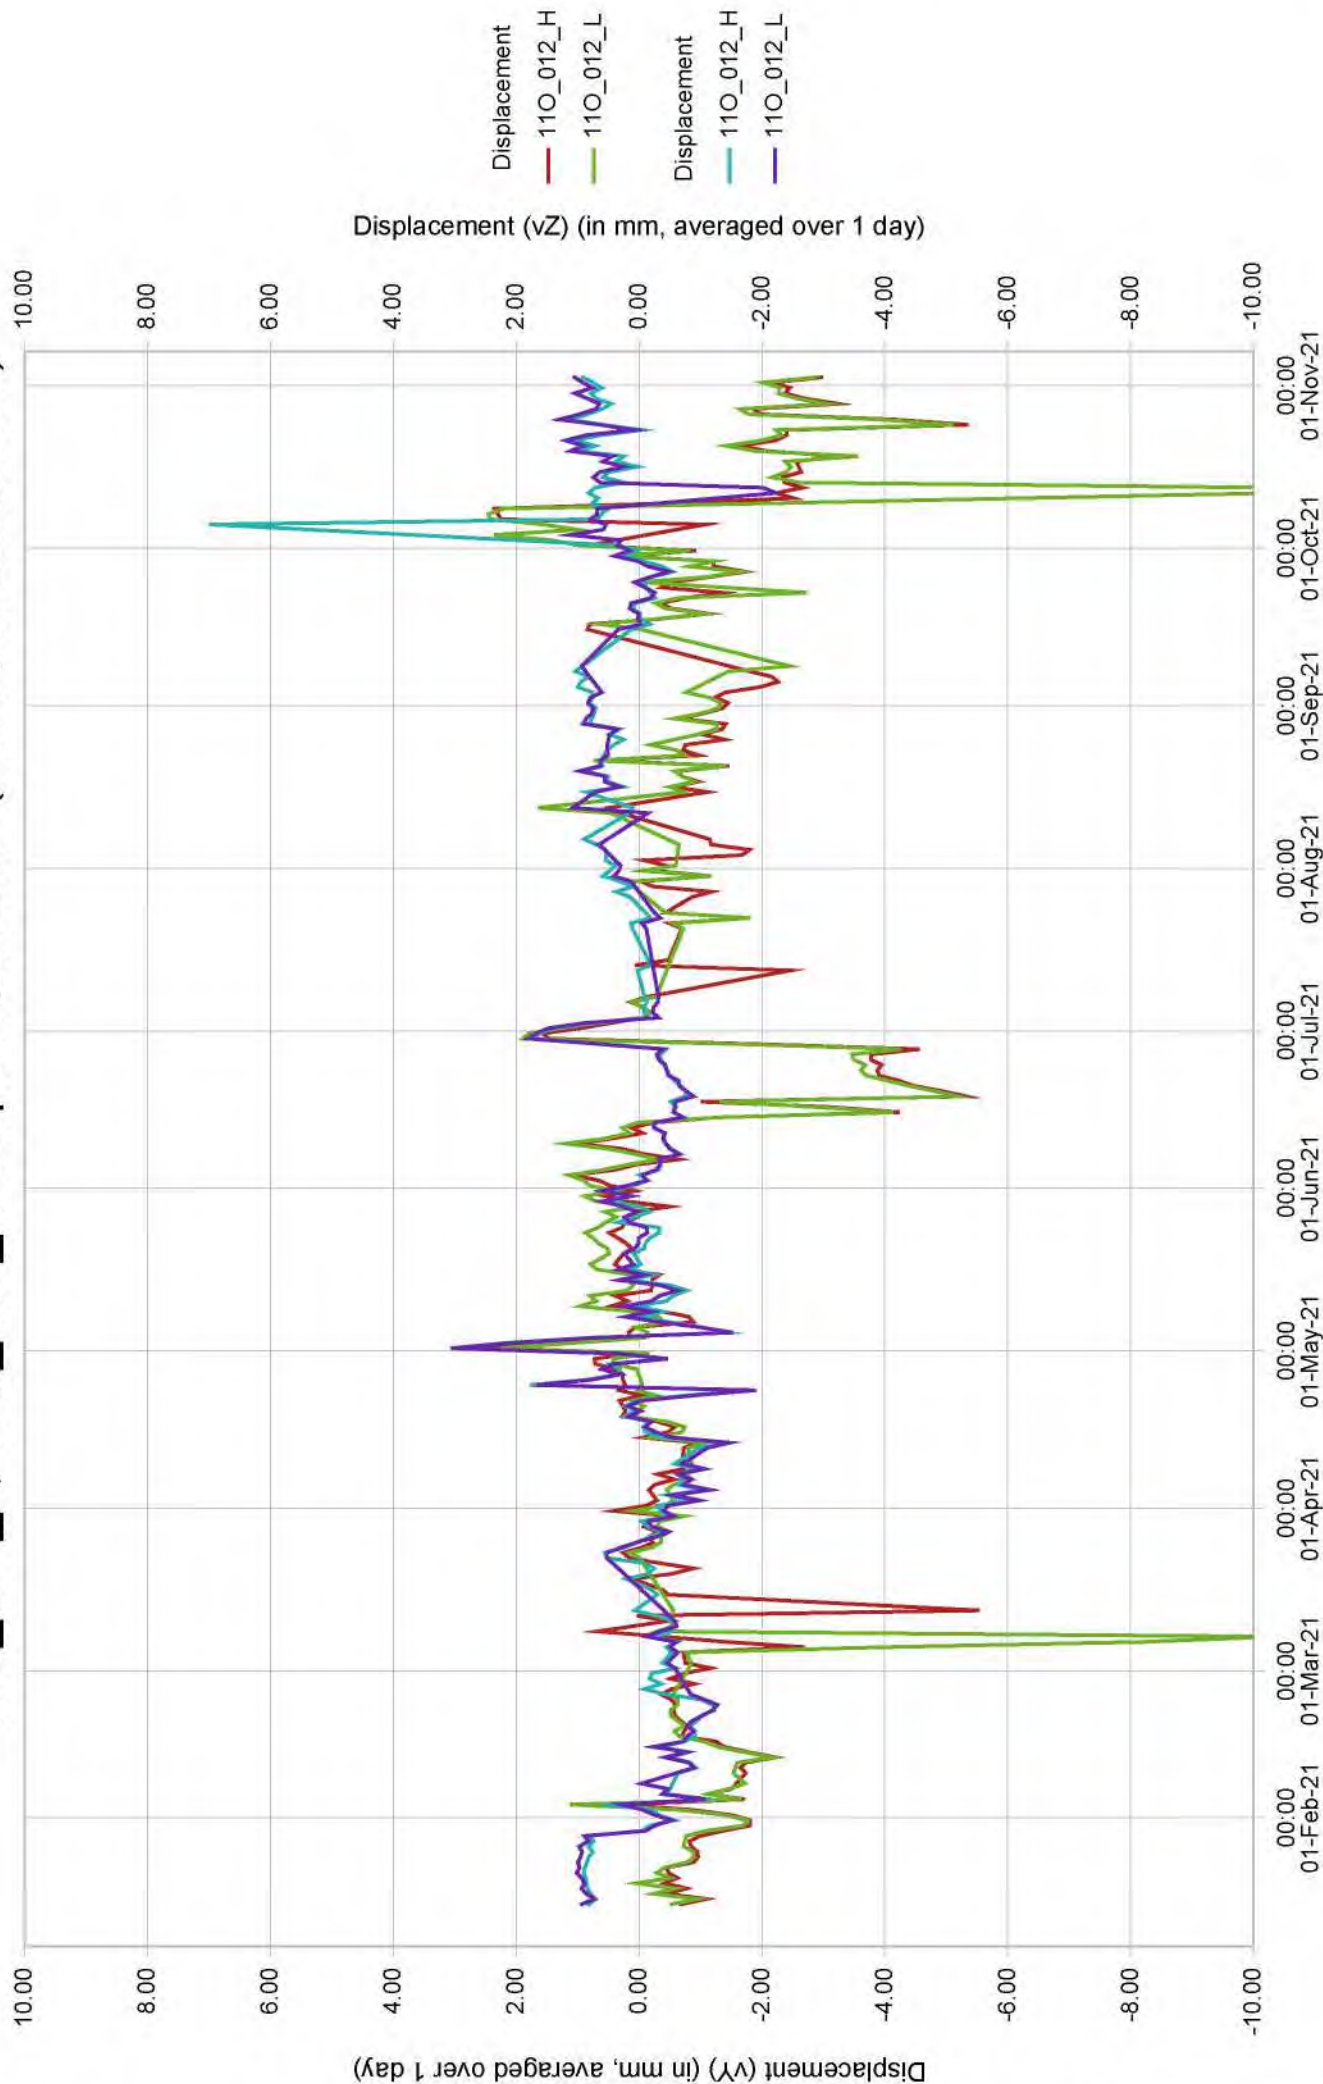
11O_012_L, 11O_012_H Verpl. Hor./vert. - (AVERAGED DATA!)

Voor de monitoring vanaf 3 mei 2021 t/m 07-11-2021 kan ook geconcludeerd worden dat de verplaatsingen binnen de aangegeven grenswaarden zijn gebleven. Een uitzondering hierop is Spiegel 11O_013. Deze spiegel heeft in de laatste periode veel last gehad van objecten welke voor de spiegel zaten. Daarbij is de verplaatsing wel binnen de grenswaarde gebleven conform het monitoringsplan van CRUX.
