1.1897.5	Revitalisatie historische Stadhuiscomplex Korte Minderbroederstraat 2, Utrecht
----------	---

Projectnaam: Asbestbeheersplan Oudegracht 167 te Utrecht
Projectnummer: 2020087
Versie en datum: 1, 14 september 2020

**Utrechtse Vastgoed Organisatie
Asbestbeheersplan Oudegracht 167 te Utrecht**

**Asbestinventarisatie
Oudegracht 167
te Utrecht**

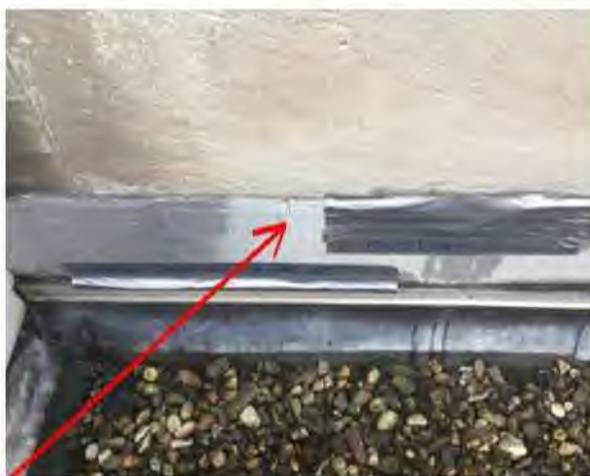
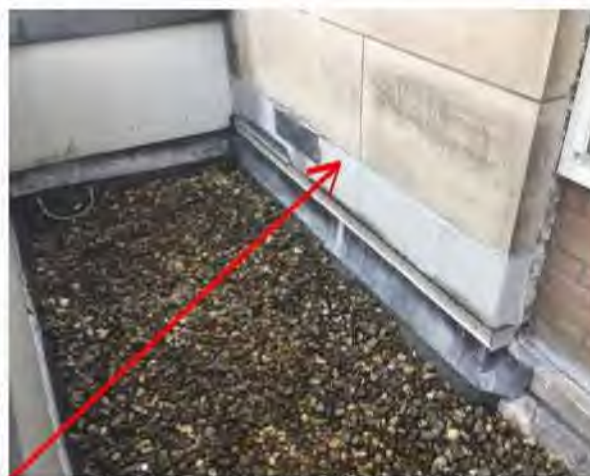
Toepassing 4: bron 1: Bitumen			
Locatie	Oudegracht 167 - dak vierde verdieping	Verdieping	vierde verdieping
Monstercode	M-0037-004	Soort materiaal	bitumen
Asbesthoudend	ja	Asbestsoort	chrysotiel
Analysecertificaat	A00032480.1	Percentage	2-5%
Hechtgebondenheid	hechtgebonden	Beschadiging	licht
Graad van verwerking	licht	Omgevingskenmerken	n.v.t.
Hoeveelheid	0,5 m ²	Bevestiging	gelijmd
Bereikbaarheid	goed	Risicoklasse	2 buitensanering

Opmerkingen	<p>De bron is aanwezig op de derde en vierde verdieping, zie toepassing M-0037-033 en M-0037-034. Op de vierde verdieping betreft de hoeveelheid 0,75 m². Op de derde verdieping is 33 m² aangetroffen, totale hoeveelheid bron 1 is 33,75 m².</p> <p>De toepassing op de derde verdieping is achter de volkern beplating aanwezig. De bevestigingsmiddelen van de volkern beplating dienen ook onder asbestcondities te worden gesaneerd.</p>
Risicobeoordeling	N.v.t.

De toepassing door een gecertificeerd bedrijf laten verwijderen.

- Duurzaam laten afschermen door een gecertificeerd bedrijf.
- De staat van de toepassing dient jaarlijks visueel te worden gemonitord. Deze periodieke controle kan door Alphaplan worden uitgevoerd.

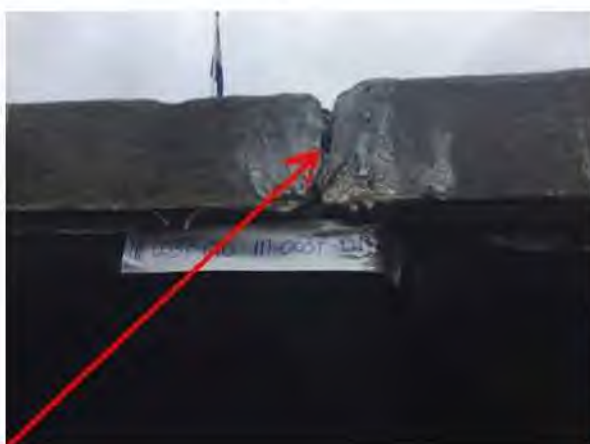
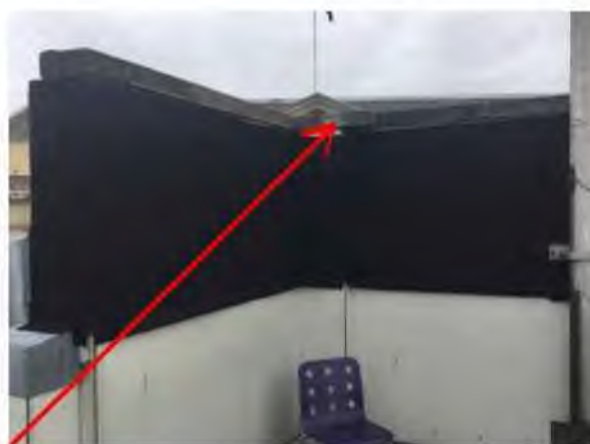
Toepassing 10: bron 2: Reparatiemiddel muurafdekker

Locatie	Oudegracht 167 - oostgevel vierde verdieping	Verdieping	vierde verdieping
Monstercode	M-0037-010	Soort materiaal	Kit
Asbesthoudend	ja	Asbestsoort	Anthofylliet
Analysecertificaat	A00032480.1	Percentage	5-10%
Hechtgebondenheid	hechtgebonden	Beschadiging	licht
Graad van verwerking	licht	Omgevingskenmerken	n.v.t.
Hoeveelheid	0,2 m ¹	Bevestiging	gekit
Bereikbaarheid	goed	Risicoklasse	2A buitensanering

Opmerkingen	De bron betreft een incidentele reparatie van een gebroken muurafdekker. Totale hoeveelheid betreft 0,4 m ¹ .
--------------------	--

De toepassing door een gecertificeerd bedrijf laten verwijderen.

- De staat van de toepassing dient jaarlijks visueel te worden gemonitord. Deze periodieke controle kan door Alphaplan worden uitgevoerd.

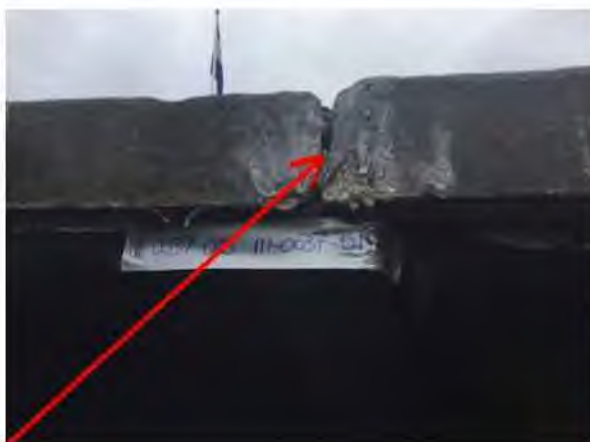
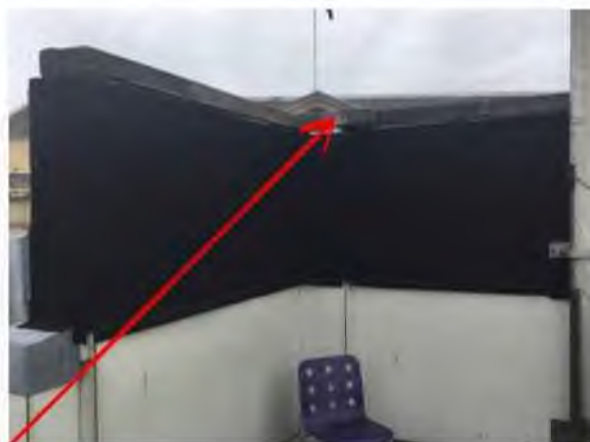
Toepassing 11: bron 2: Reparatiemiddel muurafdekker

Locatie	Oudegracht 167 - oostgevel vierde verdieping	Verdieping	vierde verdieping
Monstercode	M-0037-011	Soort materiaal	Kit
Asbesthoudend	ja	Asbestsoort	Anthofylliet
Analysecertificaat	A00032480.1	Percentage	2-5%
Hechtgebondenheid	hechtgebonden	Beschadiging	licht
Graad van verwerking	licht	Omgevingskenmerken	n.v.t.
Hoeveelheid	0,2 m ¹	Bevestiging	gekit
Bereikbaarheid	goed	Risicoklasse	2A buitensanering

Opmerkingen	Zie opmerkingen toepassing M-0037-010.
--------------------	--

De toepassing door een gecertificeerd bedrijf laten verwijderen.

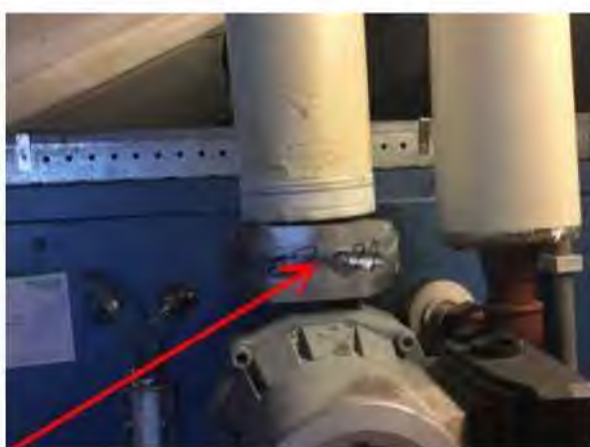
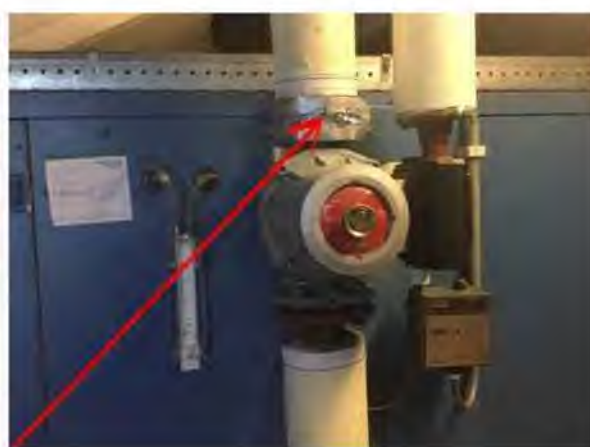
Toepassing 22: Bron 3: Pakking

Locatie	Oudegracht 167 - ruimte 4.2 dakopbouw	Verdieping	vierde verdieping
Monstercode	M-0037-022	Soort materiaal	Pakking
Asbesthoudend	ja	Asbestsoort	chrysotiel
Analysecertificaat	A00032480.1	Percentage	30-60%
Hechtgebondenheid	niet-hechtgebonden	Beschadiging	niet
Graad van verwerking	niet	Omgevingskenmerken	n.v.t.
Hoeveelheid	2 stuks	Bevestiging	geklemd tussen flenzen
Bereikbaarheid	goed	Risicoklasse	1 binnensanering

Opmerkingen	Twee pakkingen in ruimte 4.2 aangetroffen. Zes pakkingen (M-0037-028) in ruimte 5.2 aangetroffen. 42 pakkingen in installatieruimte k.10 aangetroffen. In de installatieruimte hebben vernieuwingen plaatsgevonden. Er zijn geen saneringsdocumenten overlegd waardoor alle flensverbindingen als asbestverdacht zijn aangemerkt.
--------------------	---

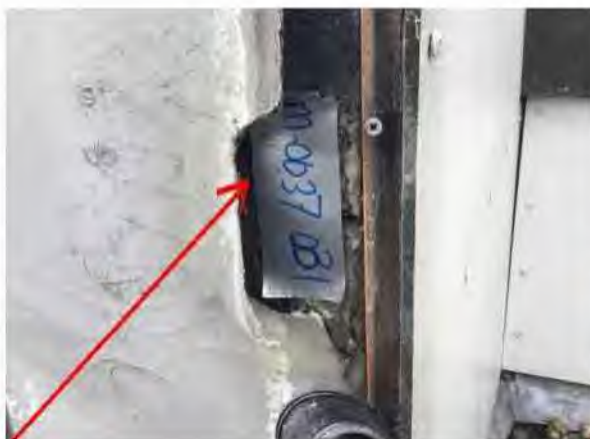
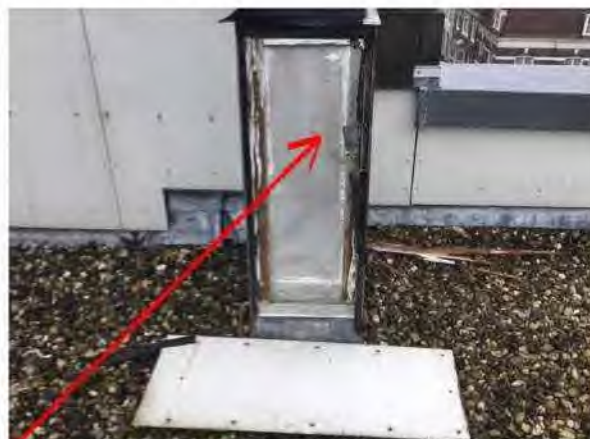
Toepassing 31: bron 7: Bitumen

Locatie	Oudegracht 167 - dak borstwering	Verdieping	vierde verdieping
Monstercode	M-0037-031	Soort materiaal	Bitumen
Asbesthoudend	ja	Asbestsoort	anthofylliet
Analysecertificaat	A00032732.1	Percentage	2-5%
Hechtgebondenheid	hechtgebonden	Beschadiging	niet
Graad van verwerking	licht	Omgevingskenmerken	n.v.t.
Hoeveelheid	1 m ²	Bevestiging	gelijmd
Bereikbaarheid	goed	Risicoklasse	2A buitensanering

Opmerkingen	De toepassing is aanwezig achter de volkern beplating op het dak. De totale hoeveelheid betreft circa 49,2 m ² . De bevestigingsmiddelen van de volkern beplating dienen ook onder asbestcondities te worden gesaneerd.
--------------------	--

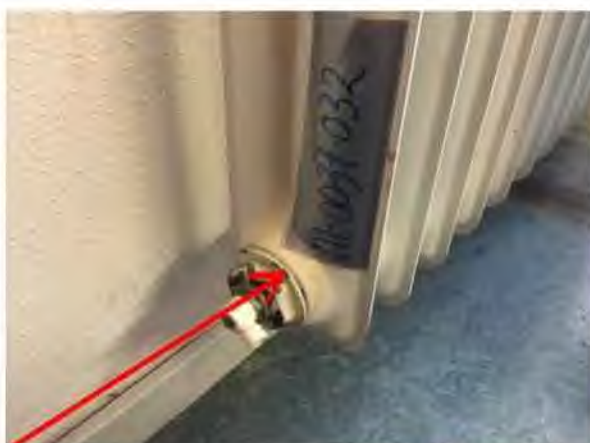
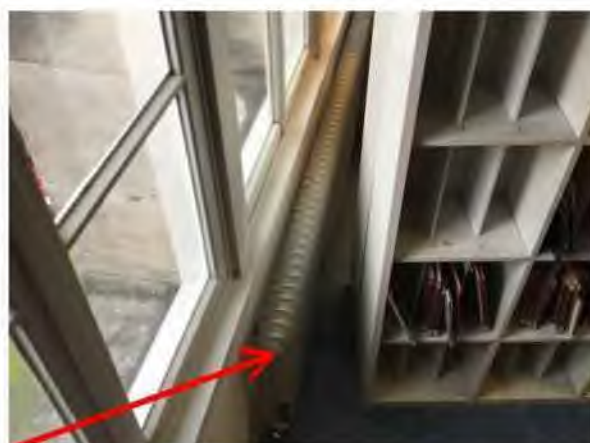
Toepassing 32: bron 8: Pakking ledenradiator type 1

Locatie	Oudegracht 167 - noordgevel	Verdieping	derde verdieping
Monstercode	M-0037-032	Soort materiaal	Pakking
Asbesthoudend	ja	Asbestsoort	Chrysotiel
Analysecertificaat	A00032732.1	Percentage	30-60%
Hechtgebondenheid	hechtgebonden	Beschadiging	niet
Graad van verwerking	niet	Omgevingskenmerken	n.v.t.
Hoeveelheid	1 stuks	Bevestiging	geklemd
Bereikbaarheid	goed	Risicoklasse	1 binnensanering

Opmerkingen	In totaal zijn er vier radiatoren type 1 op de derde verdieping en 16 radiatoren type 1 op de tweede verdieping, totaal 20 stuks met elk vier pakkingen.
--------------------	--

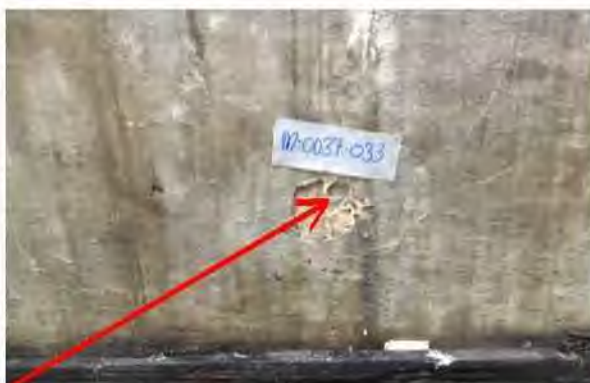
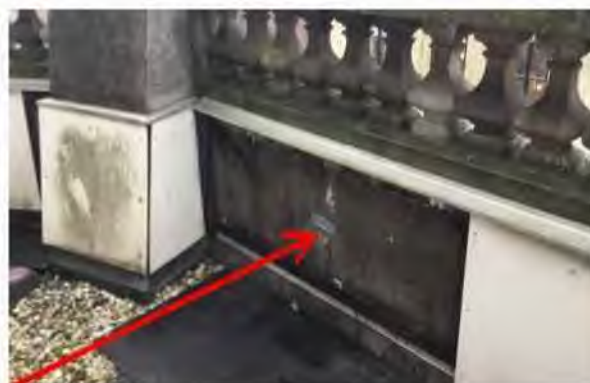
Toepassing 33: bron 1: Bitumen

Locatie	Oudegracht 167 - balkon 3e verdieping	Verdieping	derde verdieping
Monstercode	M-0037-033	Soort materiaal	bitumen
Asbesthoudend	ja	Asbestsoort	chrysotiel
Analysecertificaat	A00032732.1	Percentage	2-5%
Hechtgebondenheid	hechtgebonden	Beschadiging	niet
Graad van verwerking	licht	Omgevingskenmerken	n.v.t.
Hoeveelheid	1 m ²	Bevestiging	gelijmd
Bereikbaarheid	goed	Risicoklasse	2 buitensanering

Opmerkingen	Zie opmerking toepassing M-0037-004.
--------------------	--------------------------------------

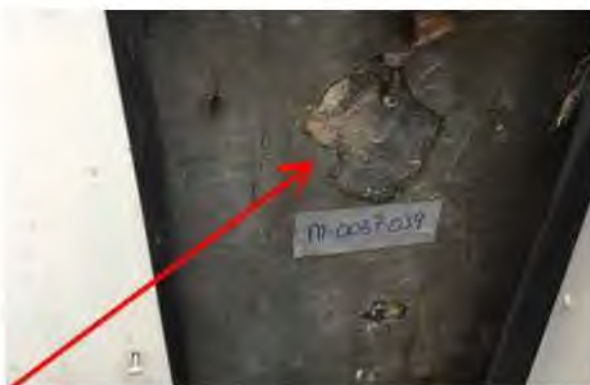
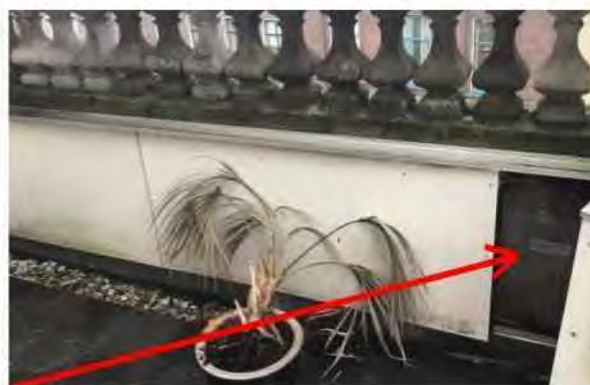
Toepassing 34: bron 1: Bitumen			
Locatie	Oudegracht 167 - balkon 3e verdieping	Verdieping	derde verdieping
Monstercode	M-0037-034	Soort materiaal	Bitumen
Asbesthoudend	ja	Asbestsoort	Chrysotiel
Analysecertificaat	A00032732.1	Percentage	2-5%
Hechtgebondenheid	hechtgebonden	Beschadiging	niet
Graad van verwerking	niet	Omgevingskenmerken	n.v.t.
Hoeveelheid	1 m ²	Bevestiging	gelijmd
Bereikbaarheid	goed	Risicoklasse	2 buitensanering

Opmerkingen	Zie opmerking toepassing M-0037-004.
-------------	--------------------------------------

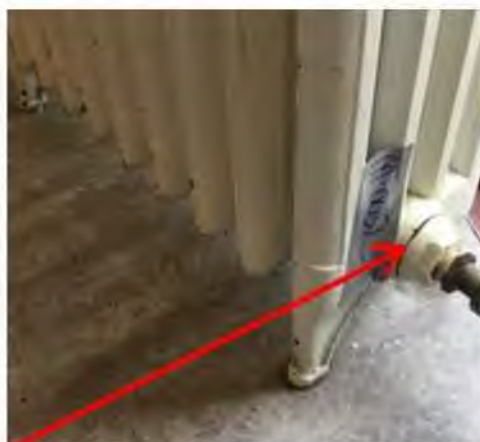
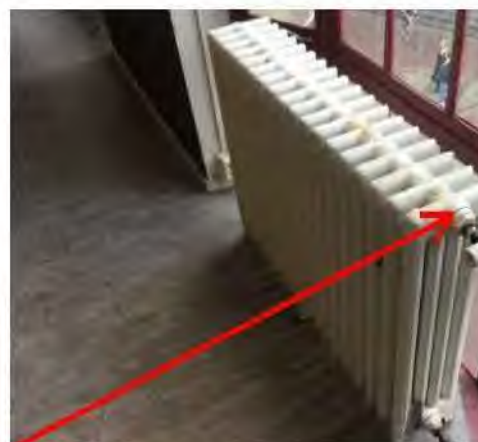
Toepassing 41: bron 10: Pakking ledenradiator type 2

Locatie	Oudegracht 167 - ruimte 2.1 oostgevel	Verdieping	tweede verdieping
Monstercode	M-0037-041	Soort materiaal	pakking
Asbesthoudend	ja	Asbestsoort	chrysotiel
Analysecertificaat	A00032732.1	Percentage	30-60%
Hechtgebondenheid	niet-hechtgebonden	Beschadiging	niet
Graad van verwerking	niet	Omgevingskenmerken	n.v.t.
Hoeveelheid	1 stuks	Bevestiging	geklemd
Bereikbaarheid	goed	Risicoklasse	1 binnensanering

Opmerkingen	De pakkingen zijn bij deze ledenradiatoren tussen elk lid aanwezig, totaal 38 pakkingen per radiator. Er zijn 12 radiatoren type 2 aanwezig. Wij adviseren om de radiatoren in het geheel te saneren.
--------------------	---

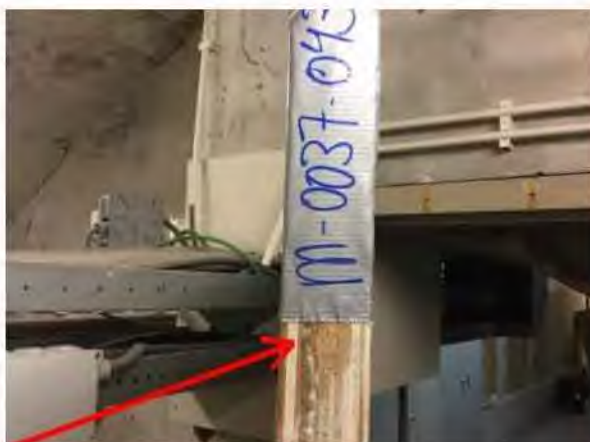
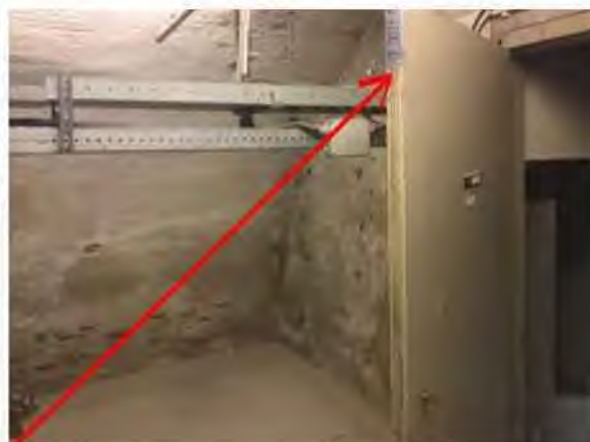
Toepassing 43: bron 11: Inlage branddeur			
Locatie	Oudegracht 167 - installatieruimte k10	Verdieping	kelder
Monstercode	M-0037-043	Soort materiaal	plaatmateriaal
Asbesthoudend	ja	Asbestsoort	chrysotiel
Analysecertificaat	A00032732.1	Percentage	30-60%
Hechtgebondenheid	niet-hechtgebonden	Beschadiging	licht
Graad van verwerking	niet	Omgevingskenmerken	n.v.t.
Hoeveelheid	1 stuks	Bevestiging	geklemd
Bereikbaarheid	goed	Risicoklasse	2 binnensanering

Opmerkingen	De asbesthoudende beplating zit ingeklemd in de houten deur.
-------------	--

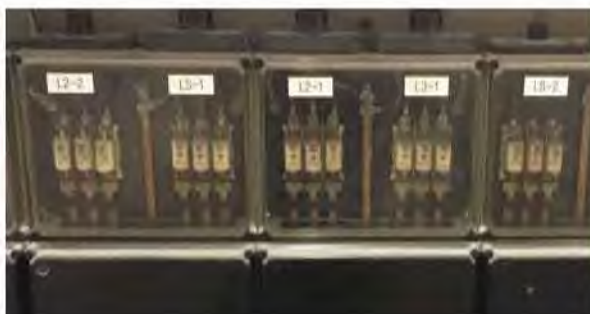
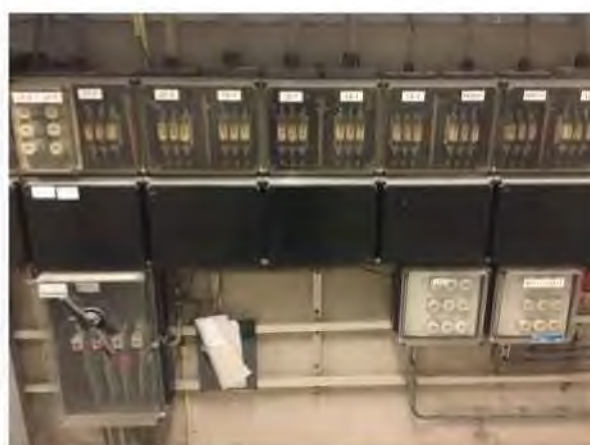
Toepassing 100: bron 12: Meszekering

Locatie	Oudegracht 167 - installatieruimte k9	Verdieping	kelder
Monstercode	T-0037-001	Soort materiaal	meszekering
Asbesthoudend	verdacht	Asbestsoort	onbekend
Analysecertificaat	n.v.t.	Percentage	onbekend
Hechtgebondenheid	niet-hechtgebonden	Beschadiging	niet
Graad van verwerking	niet	Omgevingskenmerken	n.v.t.
Hoeveelheid	27 stuks	Bevestiging	los
Bereikbaarheid	goed	Risicoklasse	1 binnensanering

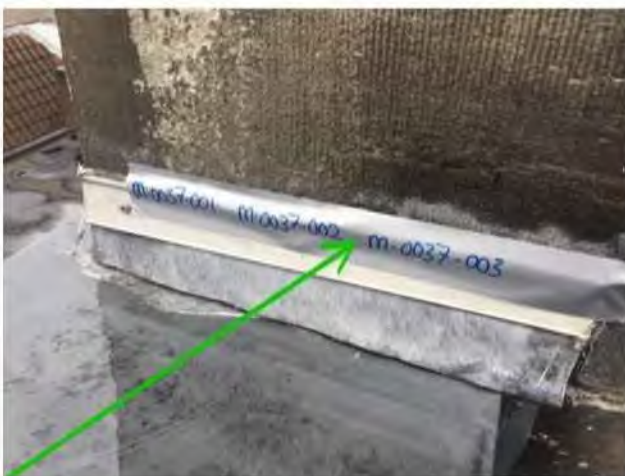
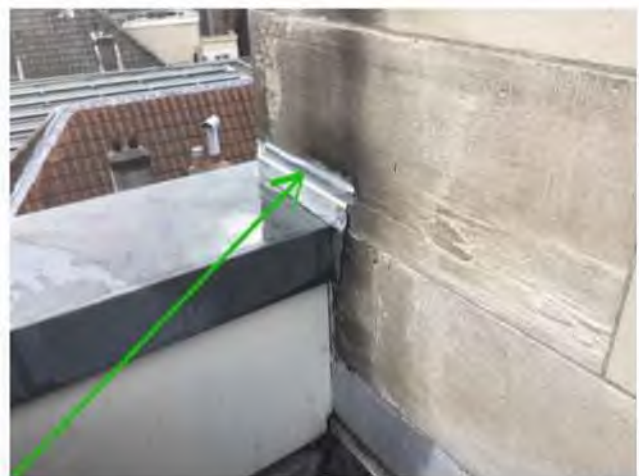
Toepassing 1: Kit type 1 dakrand aluminium strip

Locatie	Oudegracht 167 - dak vierde verdieping	Verdieping	vierde verdieping
Monstercode	M-0037-001	Soort materiaal	Kit
Asbesthoudend	nee	Asbestsoort	n.a
Analysecertificaat	A00032480.1	Percentage	< 0,1%
Hechtgebondenheid	n.v.t.	Beschadiging	n.v.t.
Graad van verwerking	n.v.t.	Omgevingskenmerken	n.v.t.
Hoeveelheid	Niet van toepassing	Bevestiging	gekit
Bereikbaarheid	n.v.t.	Risicoklasse	n.v.t.
Overige vindplaatsen	n.v.t.

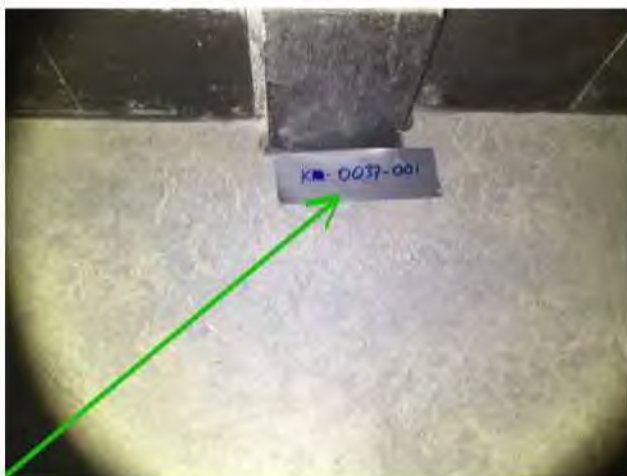
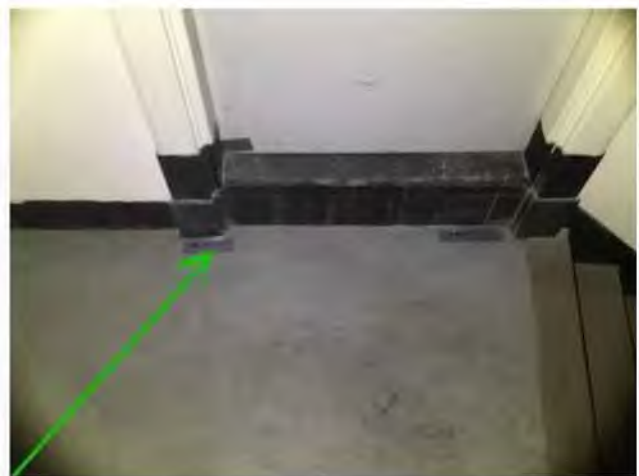
Toepassing 1: Kleefmonster

Locatie	Oudegracht 167 - trappenhuis 5.16	Verdieping	
Monstercode	K-0037-001	Soort materiaal	Stof
Asbesthoudend	nee	Asbestsoort	n.a
Analysecertificaat	A00032480.1	Percentage	-
Hechtgebondenheid	n.v.t.	Beschadiging	n.v.t.
Graad van verwerking	n.v.t.	Omgevingskenmerken	n.v.t.
Hoeveelheid	Niet van toepassing	Bevestiging	los
Bereikbaarheid	n.v.t.	Risicoklasse	n.v.t.
Overige vindplaatsen	n.v.t.

Aanbevelingen	N.v.t.
Opmerkingen	Het betreft een indicatief kleefmonster om het verspreidingsgebied van bron 5 te bepalen. Het verspreidingsgebied is beperkt gebleven tot installatieruimte 5.2.
Risicobeoordeling	N.v.t.

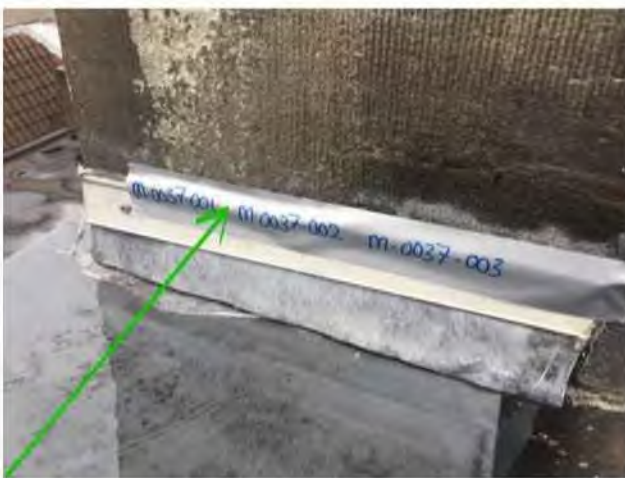
Toepassing 2: Kit type 1 dakrand aluminium strip

Locatie	Oudegracht 167 - dak vierde verdieping	Verdieping	vierde verdieping
Monstercode	M-0037-002	Soort materiaal	Kit
Asbesthoudend	nee	Asbestsoort	n.a
Analysecertificaat	A00032480.1	Percentage	< 0,1%
Hechtgebondenheid	n.v.t.	Beschadiging	n.v.t.
Graad van verwerking	n.v.t.	Omgevingskenmerken	n.v.t.
Hoeveelheid	Niet van toepassing	Bevestiging	gekit
Bereikbaarheid	n.v.t.	Risicoklasse	n.v.t.
Overige vindplaatsen	n.v.t.

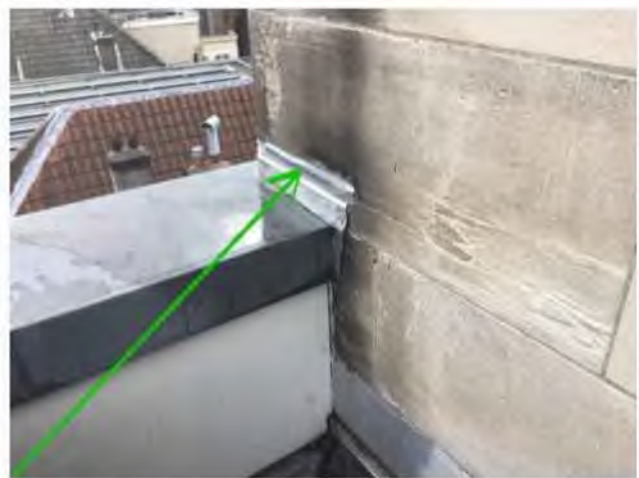
Overzichtfoto

Aanbevelingen	N.v.t.
Opmerkingen	N.v.t.
Risicobeoordeling	N.v.t.

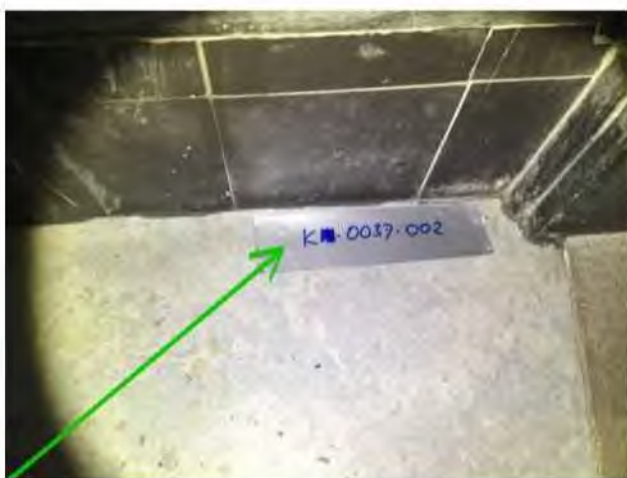
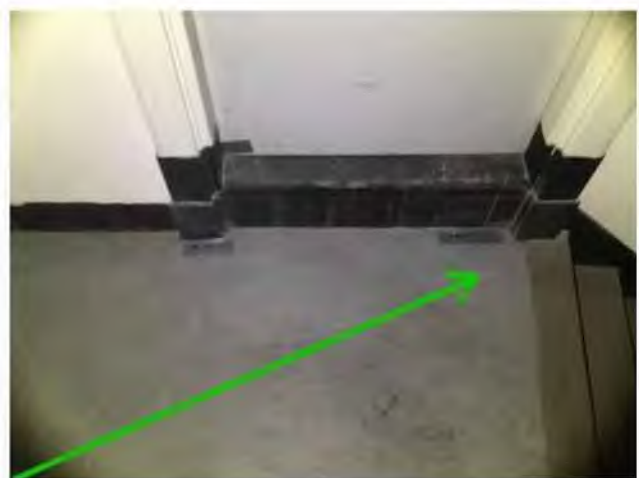
Toepassing 2: Kleefmonster

Locatie	Oudegracht 167 - trappenhuis 5.16	Verdieping	vijfde verdieping
Monstercode	K-0037-002	Soort materiaal	Stof
Asbesthoudend	nee	Asbestsoort	n.a
Analysecertificaat	A00032480.1	Percentage	-
Hechtgebondenheid	n.v.t.	Beschadiging	n.v.t.
Graad van verwerking	n.v.t.	Omgevingskenmerken	n.v.t.
Hoeveelheid	Niet van toepassing	Bevestiging	los
Bereikbaarheid	n.v.t.	Risicoklasse	n.v.t.
Overige vindplaatsen	n.v.t.

Aanbevelingen	N.v.t.
Opmerkingen	Het betreft een indicatief kleefmonster om het verspreidingsgebied van bron 5 te bepalen. Het verspreidingsgebied is beperkt gebleven tot installatieruimte 5.2.
Risicobeoordeling	N.v.t.

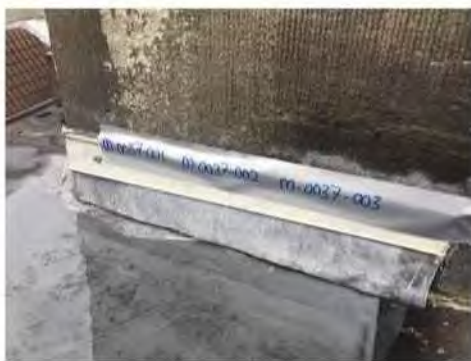
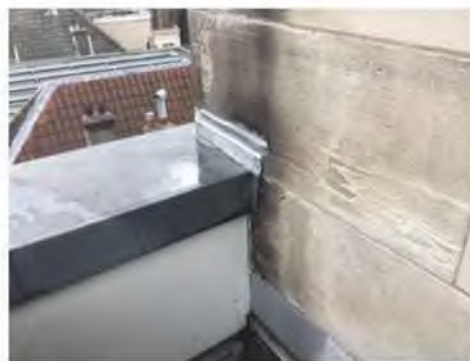
Toepassing 3: Kit type 1 dakrand aluminium strip

Locatie	Oudegracht 167 - dak vierde verdieping	Verdieping	vierde verdieping
Monstercode	M-0037-003	Soort materiaal	Kit
Asbesthoudend	nee	Asbestsoort	n.a
Analysecertificaat	A00032480.1	Percentage	< 0,1%
Hechtgebondenheid	n.v.t.	Beschadiging	n.v.t.
Graad van verwerking	n.v.t.	Omgevingskenmerken	n.v.t.
Hoeveelheid	Niet van toepassing	Bevestiging	gekit
Bereikbaarheid	n.v.t.	Risicoklasse	n.v.t.
Overige vindplaatsen	n.v.t.

Aanbevelingen	N.v.t.
Opmerkingen	N.v.t.
Risicobeoordeling	N.v.t.

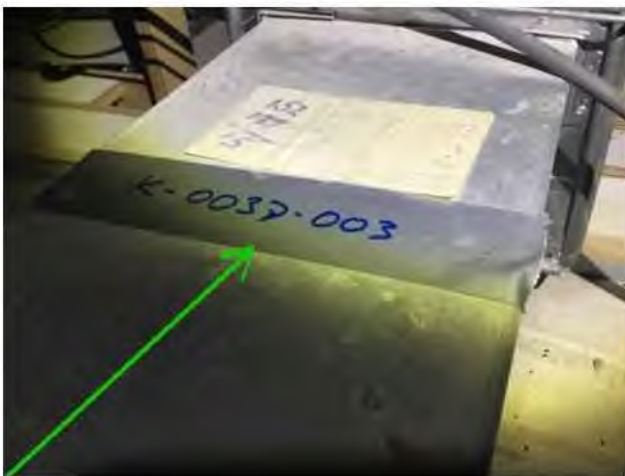
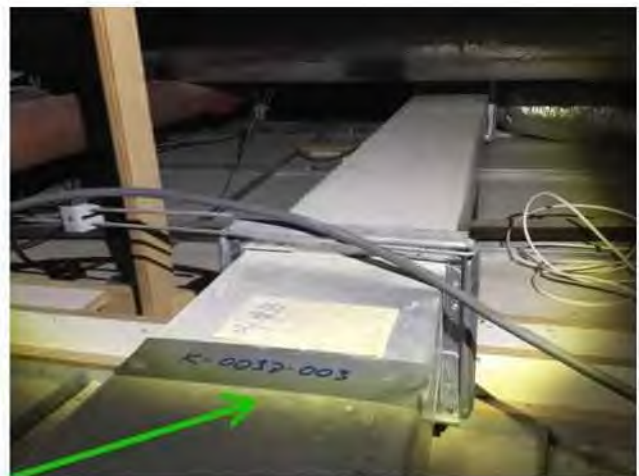
Toepassing 3: Kleefmonster

Locatie	Oudegracht 167 - boven systeemplafond onder ruimte 5.2	Verdieping	vierde verdieping
Monstercode	K-0037-003	Soort materiaal	Stof
Asbesthoudend	nee	Asbestsoort	n.a
Analysecertificaat	A00032480.1	Percentage	-
Hechtgebondenheid	niet-hechtgebonden	Beschadiging	n.v.t.
Graad van verwerking	n.v.t.	Omgevingskenmerken	n.v.t.
Hoeveelheid	Niet van toepassing	Bevestiging	los
Bereikbaarheid	n.v.t.	Risicoklasse	n.v.t.
Overige vindplaatsen	n.v.t.

Aanbevelingen	N.v.t.
Opmerkingen	Het betreft een indicatief kleefmonster om het verspreidingsgebied van bron 5 te bepalen. Het verspreidingsgebied is beperkt gebleven tot installatieruimte 5.2.
Risicobeoordeling	N.v.t.

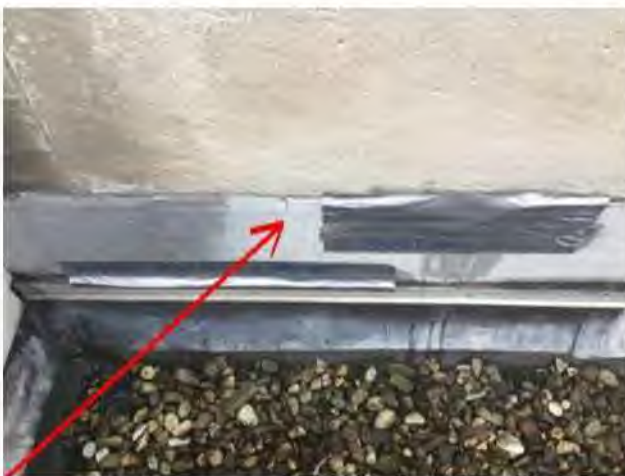
Toepassing 4: bron 1: Bitumen

Locatie	Oudegracht 167 - dak vierde verdieping	Verdieping	vierde verdieping
Monstercode	M-0037-004	Soort materiaal	bitumen
Asbesthoudend	ja	Asbestsoort	chrysotiel
Analysecertificaat	A00032480.1	Percentage	2-5%
Hechtgebondenheid	hechtgebonden	Beschadiging	licht
Graad van verwerking	licht	Omgevingskenmerken	n.v.t.
Hoeveelheid	0,5 m ²	Bevestiging	gelijmd
Bereikbaarheid	goed	Risicoklasse	2 buitensanering
Overige vindplaatsen	zie opmerkingen en tekening voor overige locaties.

Aanbevelingen	Geen direct risico, het opstellen van een beheersplan is aan te bevelen. Bron verwijderen voorafgaand aan vervanging, renovatie en/of sloop.
Opmerkingen	De bron is aanwezig op de derde en vierde verdieping, zie toepassing M-0037-033 en M-0037-034. Op de vierde verdieping betreft de hoeveelheid 0,75 m ² . Op de derde verdieping is 33 m ² aangetroffen, totale hoeveelheid bron 1 is 33,75 m ² . De toepassing op de derde verdieping is achter de volkern beplating aanwezig. De bevestigingsmiddelen van de volkern beplating dienen ook onder asbestcondities te worden gesaneerd.
Risicobeoordeling	N.v.t.

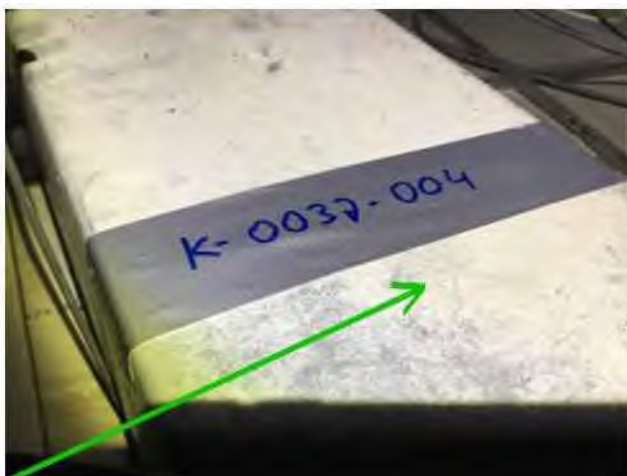
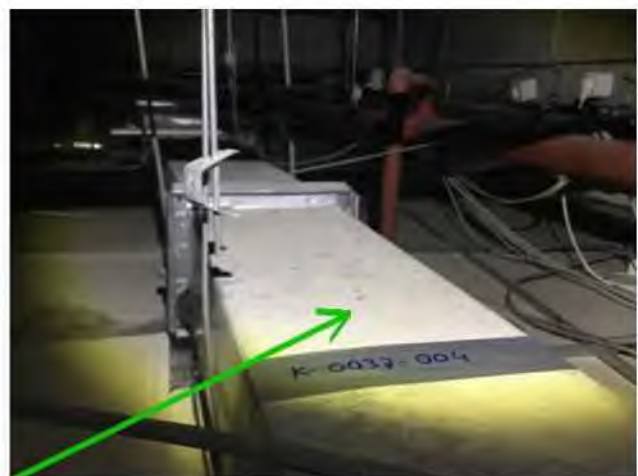
Toepassing 4: Kleefmonster

Locatie	Oudegracht 167 - boven systeemplafond onder ruimte 5.2	Verdieping	vierde verdieping
Monstercode	K-0037-004	Soort materiaal	Stof
Asbesthoudend	nee	Asbestsoort	n.a
Analysecertificaat	A00032480.1	Percentage	-
Hechtgebondenheid	n.v.t.	Beschadiging	n.v.t.
Graad van verwerking	n.v.t.	Omgevingskenmerken	n.v.t.
Hoeveelheid	Niet van toepassing	Bevestiging	los
Bereikbaarheid	n.v.t.	Risicoklasse	n.v.t.
Overige vindplaatsen	n.v.t.

Aanbevelingen	N.v.t.
Opmerkingen	Het betreft een indicatief kleefmonster om het verspreidingsgebied van bron 5 te bepalen. Het verspreidingsgebied is beperkt gebleven tot installatieruimte 5.2.
Risicobeoordeling	N.v.t.

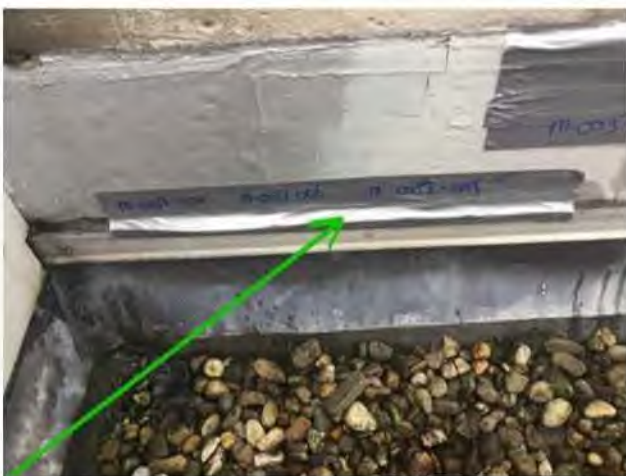
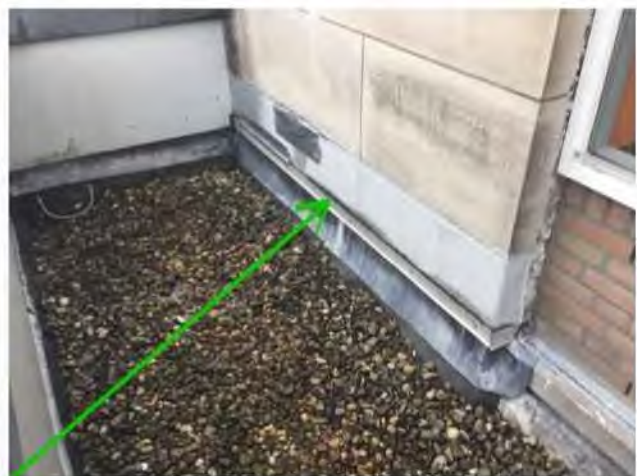
Toepassing 5: Afdichtingskit type 2 aluminium profiel

Locatie	Oudegracht 167 - dak vierde verdieping	Verdieping	vierde verdieping
Monstercode	M-0037-005	Soort materiaal	Kit
Asbesthoudend	nee	Asbestsoort	n.a
Analysecertificaat	A00032480.1	Percentage	< 0,1%
Hechtgebondenheid	n.v.t.	Beschadiging	n.v.t.
Graad van verwerking	n.v.t.	Omgevingskenmerken	n.v.t.
Hoeveelheid	Niet van toepassing	Bevestiging	gekit
Bereikbaarheid	n.v.t.	Risicoklasse	n.v.t.
Overige vindplaatsen	n.v.t.

Aanbevelingen	N.v.t.
Opmerkingen	N.v.t.
Risicobeoordeling	N.v.t.

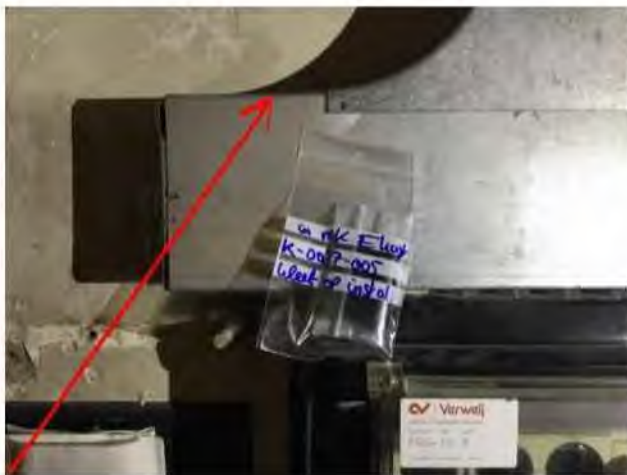
Toepassing 5: bron 6: Kleefmonster

Locatie	Oudegracht 167 - elektrakast in trappenhuis 4.16	Verdieping	vierde verdieping
Monstercode	K-0037-005	Soort materiaal	Stof
Asbesthoudend	ja	Asbestsoort	Amosiet
Analysecertificaat	A00032480.1	Percentage	+/-
Hechtgebondenheid	niet-hechtgebonden	Beschadiging	n.v.t.
Graad van verwerking	n.v.t.	Omgevingskenmerken	n.v.t.
Hoeveelheid	1 stuks	Bevestiging	los
Bereikbaarheid	matig	Risicoklasse	2A binnensanering
Overige vindplaatsen	n.v.t.

Aanbevelingen	Bron 6 in de elektrakast laten saneren door een gecertificeerd asbestsaneringsbedrijf.
Opmerkingen	Het betreft een indicatief kleefmonster om het verspreidingsgebied van bron 5 te bepalen. Het verspreidingsgebied is beperkt gebleven tot de elektrakast in trappenhuis 4.16.
Risicobeoordeling	N.v.t.

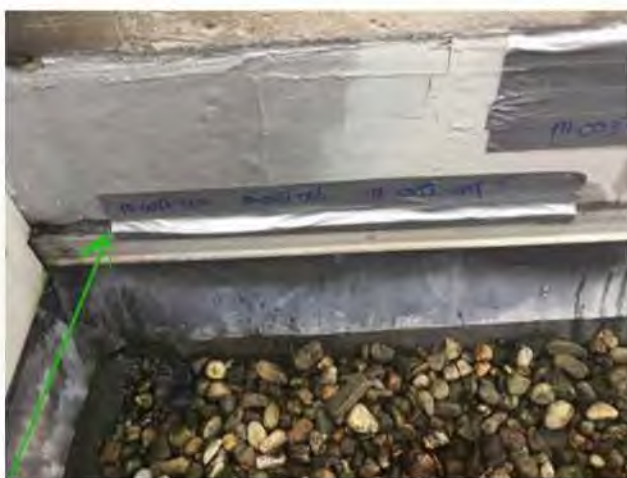
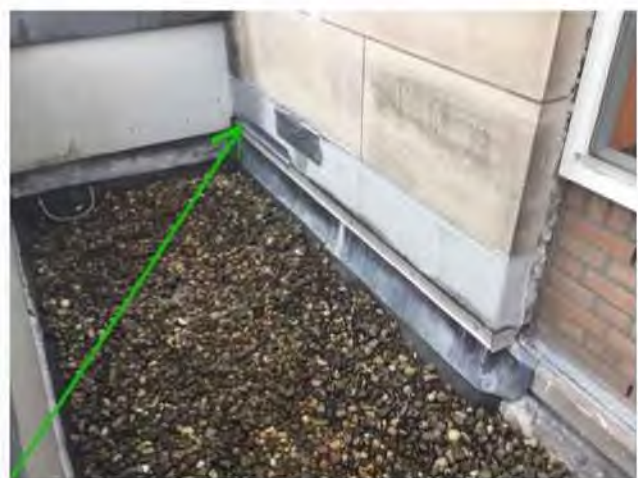
Toepassing 6: Afdichtingskit type 2 aluminium profiel

Locatie	Oudegracht 167 - dak vierde verdieping	Verdieping	vierde verdieping
Monstercode	M-0037-006	Soort materiaal	Kit
Asbesthoudend	nee	Asbestsoort	n.a
Analysecertificaat	A00032480.1	Percentage	< 0,1%
Hechtgebondenheid	n.v.t.	Beschadiging	n.v.t.
Graad van verwerking	n.v.t.	Omgevingskenmerken	n.v.t.
Hoeveelheid	Niet van toepassing	Bevestiging	gekit
Bereikbaarheid	n.v.t.	Risicoklasse	n.v.t.
Overige vindplaatsen	n.v.t.

Aanbevelingen	N.v.t.
Opmerkingen	N.v.t.
Risicobeoordeling	N.v.t.

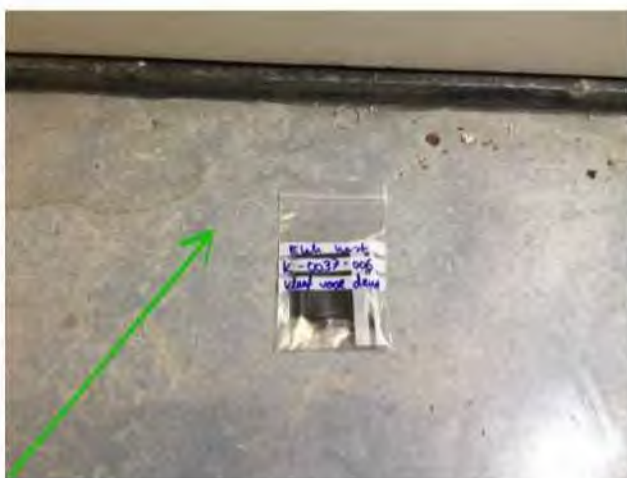
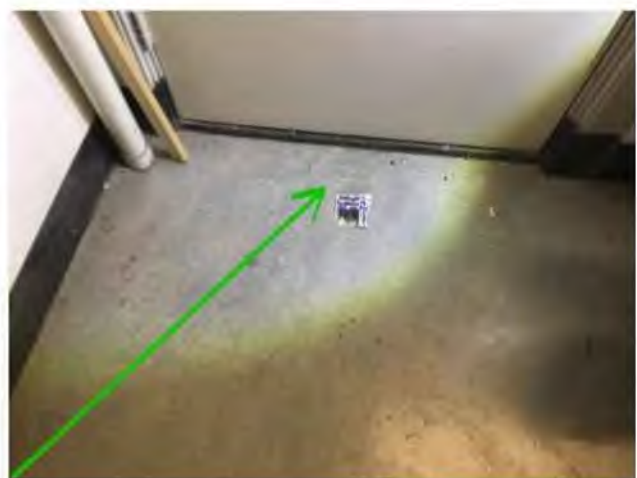
Toepassing 6: Kleefmonster

Locatie	Oudegracht 167 - trappenhuis 4.16	Verdieping	vierde verdieping
Monstercode	K-0037-006	Soort materiaal	Stof
Asbesthoudend	nee	Asbestsoort	n.a
Analysecertificaat	A00032480.1	Percentage	-
Hechtgebondenheid	n.v.t.	Beschadiging	n.v.t.
Graad van verwerking	n.v.t.	Omgevingskenmerken	n.v.t.
Hoeveelheid	Niet van toepassing	Bevestiging	los
Bereikbaarheid	n.v.t.	Risicoklasse	n.v.t.
Overige vindplaatsen	n.v.t.

Aanbevelingen	N.v.t.
Opmerkingen	Het betreft een indicatief kleefmonster om het verspreidingsgebied van bron 6 te bepalen. Het verspreidingsgebied is beperkt gebleven tot in de elektra kast bij ruimte 4.16.
Risicobeoordeling	N.v.t.

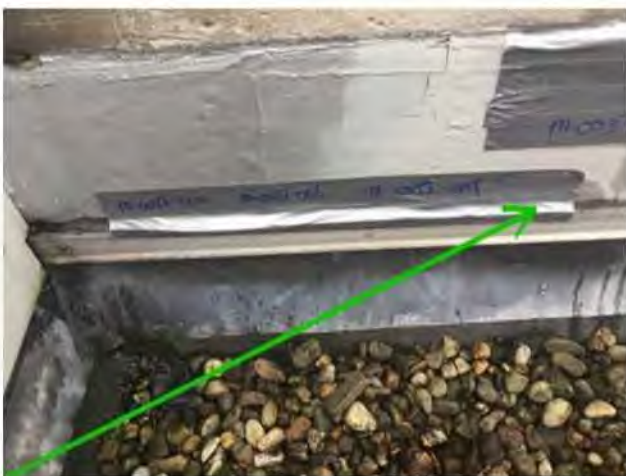
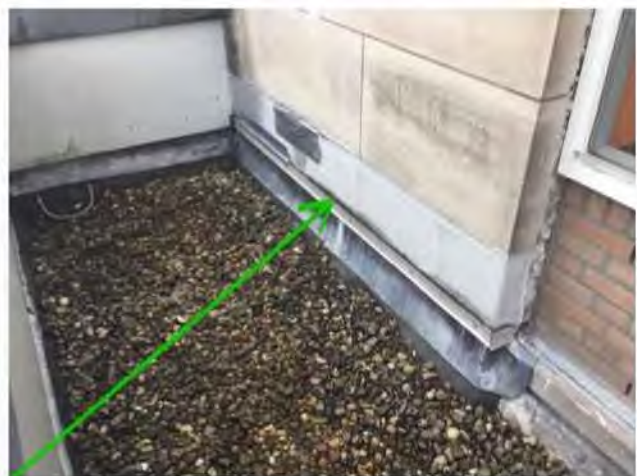
Toepassing 7: Afdichtingskit type 2 aluminium profiel

Locatie	Oudegracht 167 - dak vierde verdieping	Verdieping	vierde verdieping
Monstercode	M-0037-007	Soort materiaal	Kit
Asbesthoudend	nee	Asbestsoort	n.a
Analysecertificaat	A00032480.1	Percentage	< 0,1%
Hechtgebondenheid	n.v.t.	Beschadiging	n.v.t.
Graad van verwerking	n.v.t.	Omgevingskenmerken	n.v.t.
Hoeveelheid	Niet van toepassing	Bevestiging	gekit
Bereikbaarheid	n.v.t.	Risicoklasse	n.v.t.
Overige vindplaatsen	n.v.t.

Aanbevelingen	N.v.t.
Opmerkingen	N.v.t.
Risicobeoordeling	N.v.t.

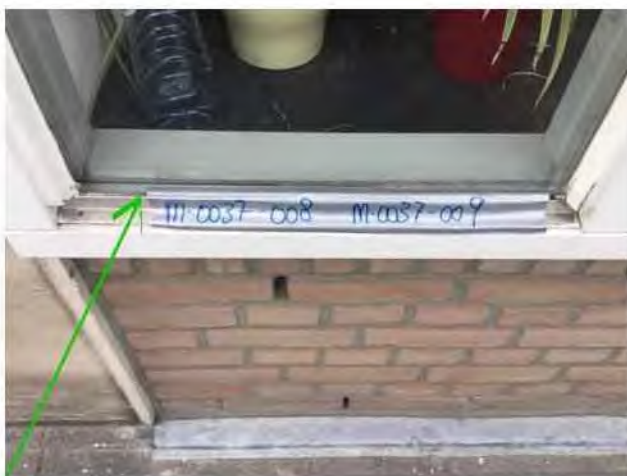
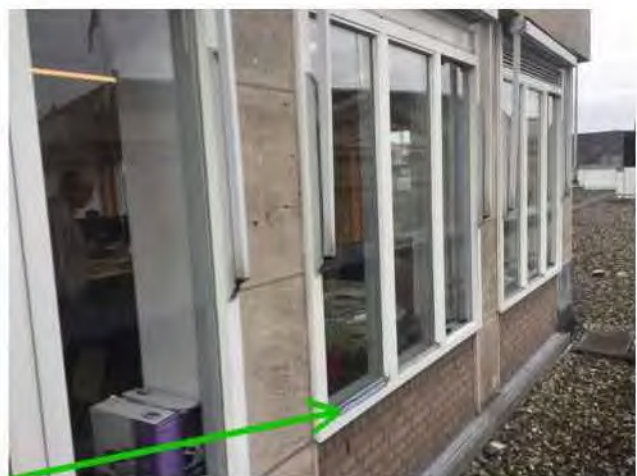
Toepassing 8: Beglazingskit aluminium condensprofiel

Locatie	Oudegracht 167 - buitengevel vierde verdieping	Verdieping	vierde verdieping
Monstercode	M-0037-008	Soort materiaal	Kit
Asbesthoudend	nee	Asbestsoort	n.a
Analysecertificaat	A00032480.1	Percentage	< 0,1%
Hechtgebondenheid	n.v.t.	Beschadiging	n.v.t.
Graad van verwerking	n.v.t.	Omgevingskenmerken	n.v.t.
Hoeveelheid	Niet van toepassing	Bevestiging	gekit
Bereikbaarheid	n.v.t.	Risicoklasse	n.v.t.
Overige vindplaatsen	n.v.t.

Aanbevelingen	N.v.t.
Opmerkingen	N.v.t.
Risicobeoordeling	N.v.t.

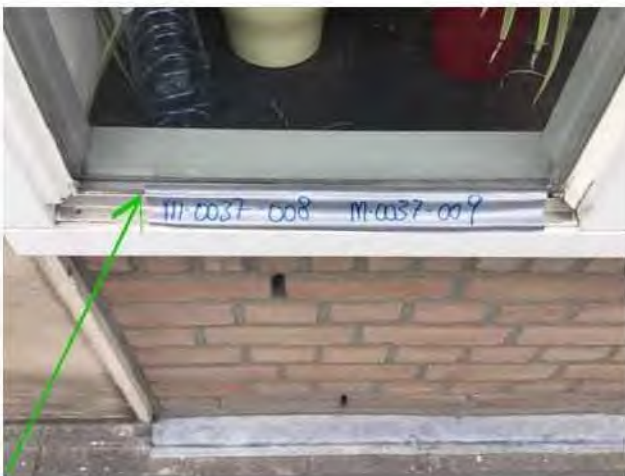
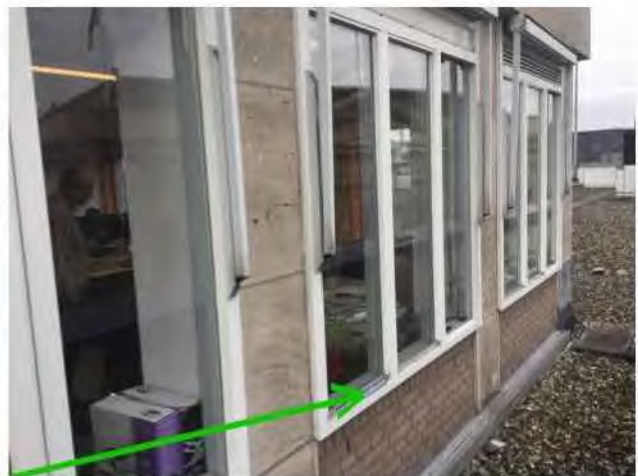
Toepassing 9: Beglazingskit aluminium condensprofiel

Locatie	Oudegracht 167 - buitengevel vierde verdieping	Verdieping	vierde verdieping
Monstercode	M-0037-009	Soort materiaal	Kit
Asbesthoudend	nee	Asbestsoort	n.a
Analysecertificaat	A00032480.1	Percentage	< 0,1%
Hechtgebondenheid	n.v.t.	Beschadiging	n.v.t.
Graad van verwerking	n.v.t.	Omgevingskenmerken	n.v.t.
Hoeveelheid	Niet van toepassing	Bevestiging	gekit
Bereikbaarheid	n.v.t.	Risicoklasse	n.v.t.
Overige vindplaatsen	n.v.t.

Aanbevelingen	N.v.t.
Opmerkingen	N.v.t.
Risicobeoordeling	N.v.t.

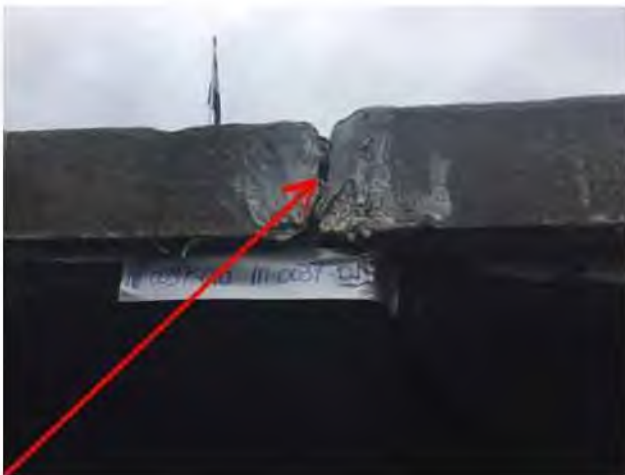
Toepassing 10: bron 2: Reparatiemiddel muurafdekker

Locatie	Oudegracht 167 - oostgevel vierde verdieping	Verdieping	vierde verdieping
Monstercode	M-0037-010	Soort materiaal	Kit
Asbesthoudend	ja	Asbestsoort	Anthofylliet
Analysecertificaat	A00032480.1	Percentage	5-10%
Hechtgebondenheid	hechtgebonden	Beschadiging	licht
Graad van verwerking	licht	Omgevingskenmerken	n.v.t.
Hoeveelheid	0,2 m ¹	Bevestiging	gekit
Bereikbaarheid	goed	Risicoklasse	2A buitensanering
Overige vindplaatsen	n.v.t.

Aanbevelingen	Geen direct risico, beheersplan opstellen is aan te bevelen, bron verwijderd voorafgaand aan vervanging, renovatie en/of sloop.
Opmerkingen	De bron betreft een incidentele reparatie van een gebroken muurafdekker. Totale hoeveelheid betreft 0,4 m ¹ .
Risicobeoordeling	N.v.t.

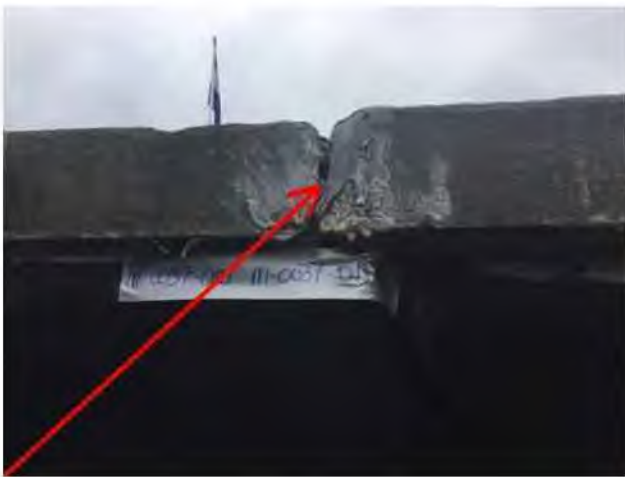
Toepassing 11: bron 2: Reparatiemiddel muurafdekker

Locatie	Oudegracht 167 - oostgevel vierde verdieping	Verdieping	vierde verdieping
Monstercode	M-0037-011	Soort materiaal	Kit
Asbesthoudend	ja	Asbestsoort	Anthofylliet
Analysecertificaat	A00032480.1	Percentage	2-5%
Hechtgebondenheid	hechtgebonden	Beschadiging	licht
Graad van verwerking	licht	Omgevingskenmerken	n.v.t.
Hoeveelheid	0,2 m ¹	Bevestiging	gekit
Bereikbaarheid	goed	Risicoklasse	2A buitensanering
Overige vindplaatsen	n.v.t.

Aanbevelingen	Geen direct risico, het opstellen van een beheersplan is aan te bevelen, bron verwijderen voorafgaand aan vervanging, renovatie en/of sloop.
Opmerkingen	Zie opmerkingen toepassing M-0037-010.
Risicobeoordeling	N.v.t.

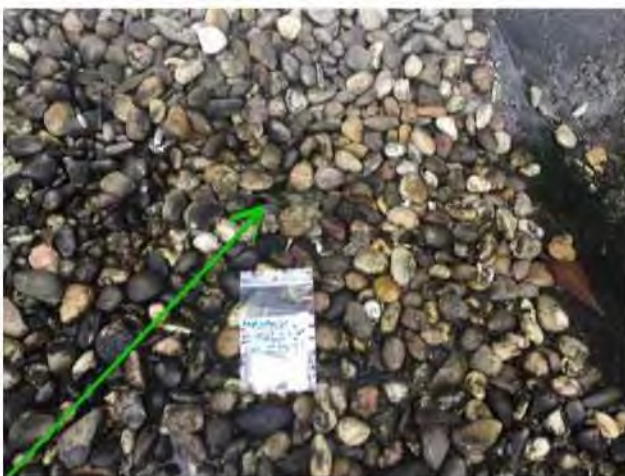
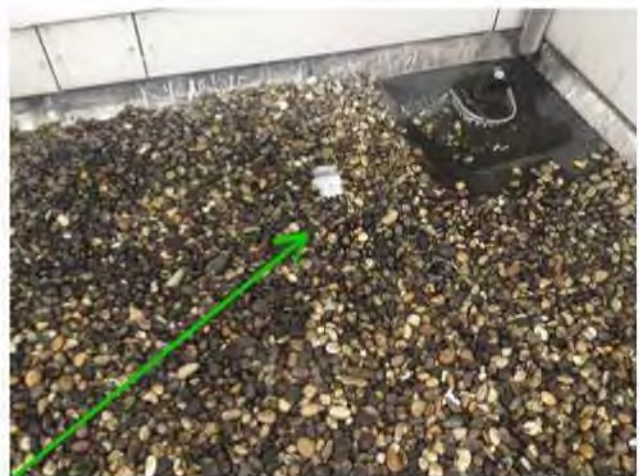
Toepassing 12: Restanten kit

Locatie	Oudegracht 167 - dak vierde verdieping	Verdieping	vierde verdieping
Monstercode	M-0037-012	Soort materiaal	Kit
Asbesthoudend	nee	Asbestsoort	n.a
Analysecertificaat	A00032480.1	Percentage	< 0,1%
Hechtgebondenheid	n.v.t.	Beschadiging	n.v.t.
Graad van verwerking	n.v.t.	Omgevingskenmerken	n.v.t.
Hoeveelheid	Niet van toepassing	Bevestiging	los
Bereikbaarheid	n.v.t.	Risicoklasse	n.v.t.
Overige vindplaatsen	n.v.t.

Aanbevelingen	N.v.t.
Opmerkingen	N.v.t.
Risicobeoordeling	N.v.t.

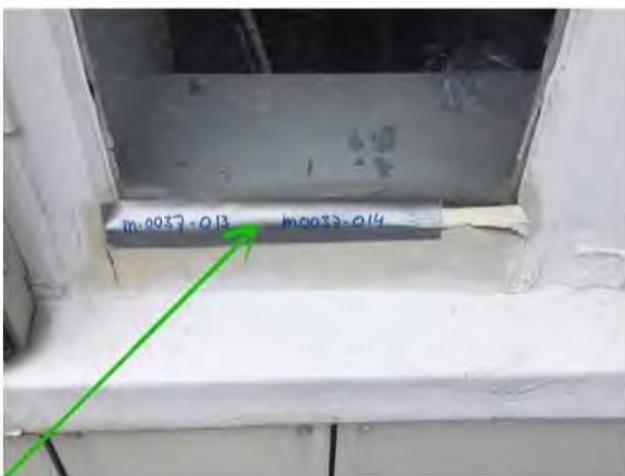
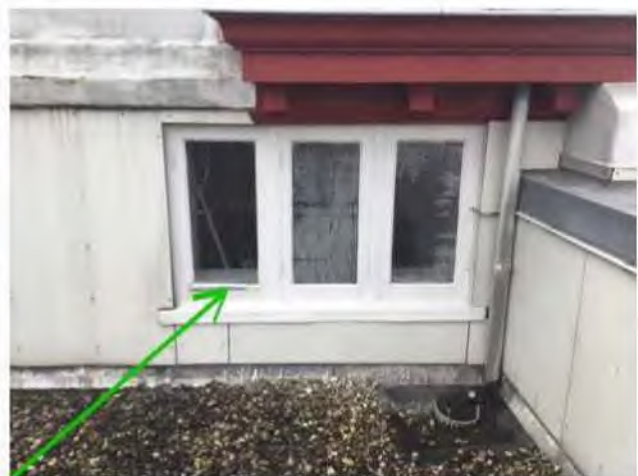
Toepassing 13: Beglazingskit

Locatie	Oudegracht 167 - ruimte 4.1	Verdieping	vierde verdieping
Monstercode	M-0037-013	Soort materiaal	beglazingskit
Asbesthoudend	nee	Asbestsoort	n.a
Analysecertificaat	A00032480.1	Percentage	< 0,1%
Hechtgebondenheid	n.v.t.	Beschadiging	n.v.t.
Graad van verwerking	n.v.t.	Omgevingskenmerken	n.v.t.
Hoeveelheid	Niet van toepassing	Bevestiging	gekit
Bereikbaarheid	n.v.t.	Risicoklasse	n.v.t.
Overige vindplaatsen	n.v.t.

Aanbevelingen	N.v.t.
Opmerkingen	N.v.t.
Risicobeoordeling	N.v.t.

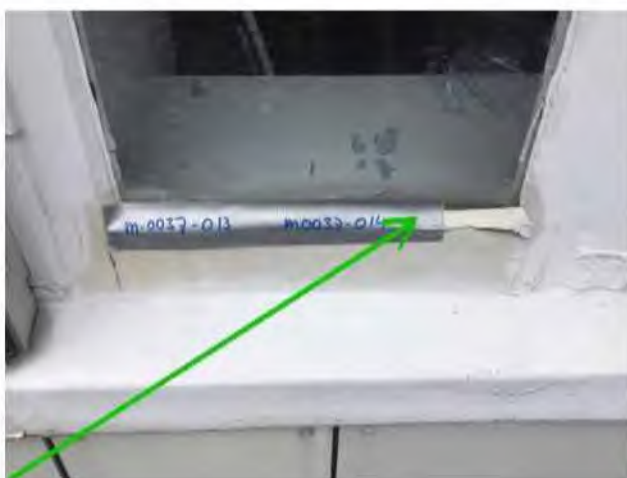
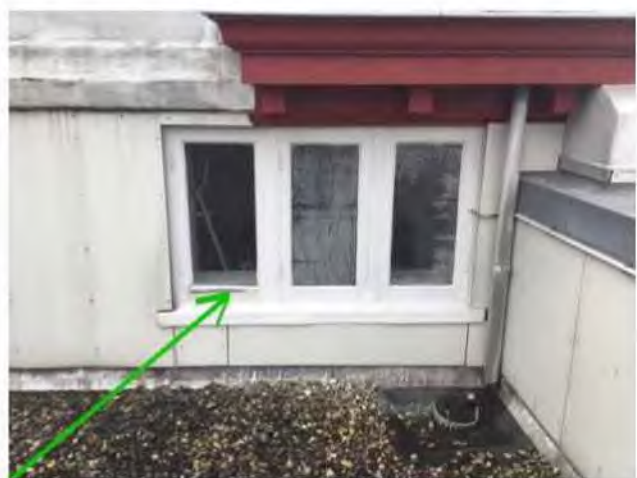
Toepassing 14: Beglazingskit

Locatie	Oudegracht 167 - ruimte 4.1	Verdieping	vierde verdieping
Monstercode	M-0037-014	Soort materiaal	beglazingskit
Asbesthoudend	nee	Asbestsoort	n.a
Analysecertificaat	A00032480.1	Percentage	< 0,1%
Hechtgebondenheid	n.v.t.	Beschadiging	n.v.t.
Graad van verwerking	n.v.t.	Omgevingskenmerken	n.v.t.
Hoeveelheid	Niet van toepassing	Bevestiging	gekit
Bereikbaarheid	n.v.t.	Risicoklasse	n.v.t.
Overige vindplaatsen	n.v.t.

Aanbevelingen	N.v.t.
Opmerkingen	N.v.t.
Risicobeoordeling	N.v.t.

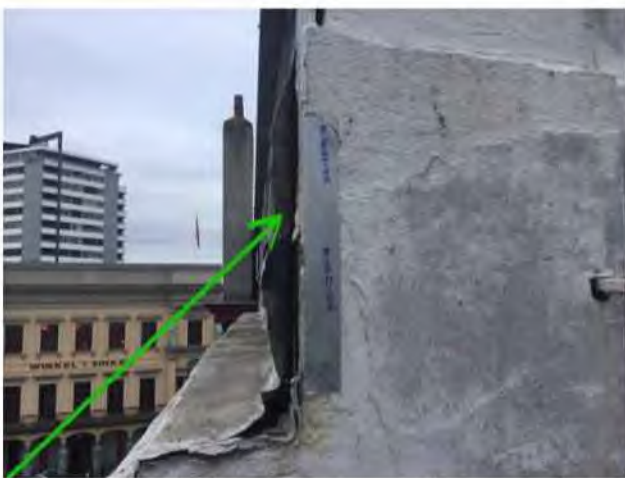
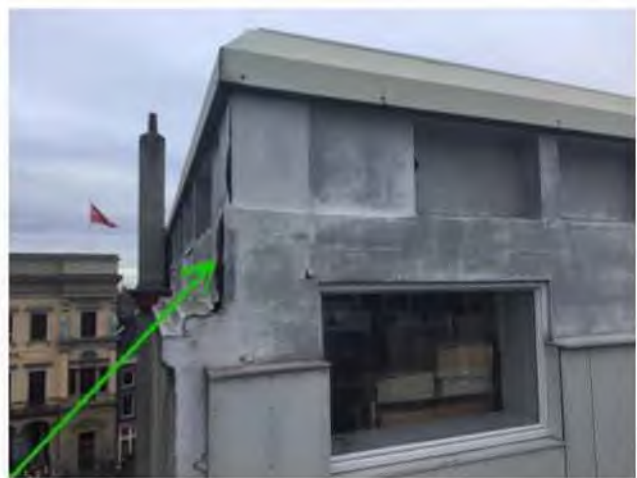
Toepassing 15: Bitumen

Locatie	Oudegracht 167 - buitengevel ruimte 4.1	Verdieping	vierde verdieping
Monstercode	M-0037-015	Soort materiaal	bitumen
Asbesthoudend	nee	Asbestsoort	n.a
Analysecertificaat	A00032480.1	Percentage	< 0,1%
Hechtgebondenheid	n.v.t.	Beschadiging	n.v.t.
Graad van verwerking	n.v.t.	Omgevingskenmerken	n.v.t.
Hoeveelheid	Niet van toepassing	Bevestiging	gelijmd
Bereikbaarheid	n.v.t.	Risicoklasse	n.v.t.
Overige vindplaatsen	n.v.t.

Aanbevelingen	N.v.t.
Opmerkingen	N.v.t.
Risicobeoordeling	N.v.t.
