1.1897.5	Revitalisatie historische Stadhuiscomplex Korte Minderbroederstraat 2, Utrecht
----------	---

Projectnaam: Asbestbeheersplan Oudegracht 167 te Utrecht
Projectnummer: 2020087
Versie en datum: 1, 14 september 2020

**Utrechtse Vastgoed Organisatie
Asbestbeheersplan Oudegracht 167 te Utrecht**

**Asbestinventarisatie
Oudegracht 167
te Utrecht**

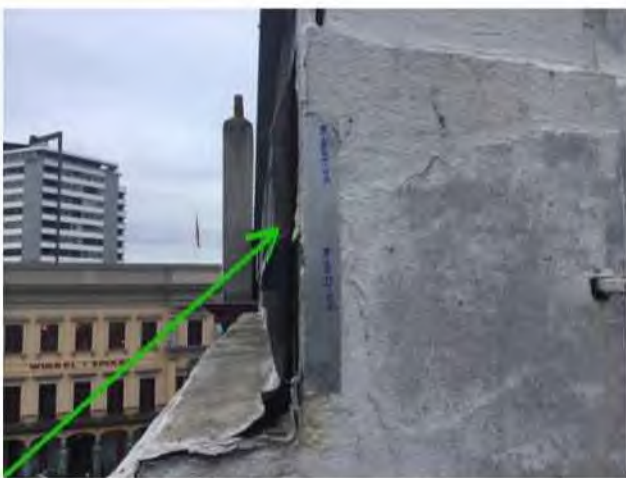
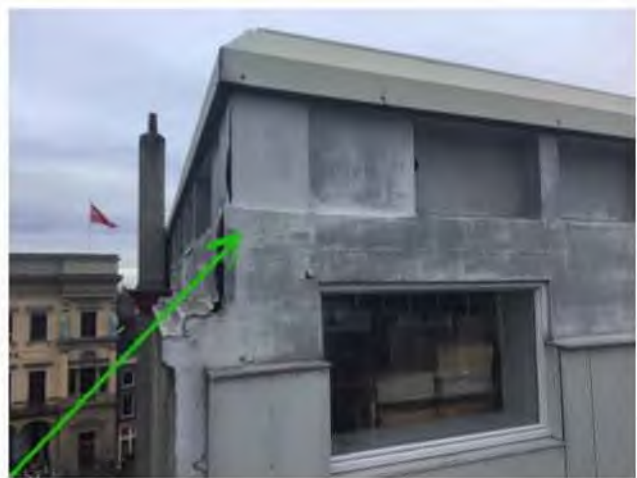
Toepassing 16: Bitumen

Locatie	Oudegracht 167 - buitengevel ruimte 4.1	Verdieping	vierde verdieping
Monstercode	M-0037-016	Soort materiaal	bitumen
Asbesthoudend	nee	Asbestsoort	n.a
Analysecertificaat	A00032480.1	Percentage	< 0,1%
Hechtgebondenheid	n.v.t.	Beschadiging	n.v.t.
Graad van verwerking	n.v.t.	Omgevingskenmerken	n.v.t.
Hoeveelheid	Niet van toepassing	Bevestiging	gelijmd
Bereikbaarheid	n.v.t.	Risicoklasse	n.v.t.
Overige vindplaatsen	n.v.t.

Aanbevelingen	N.v.t.
Opmerkingen	N.v.t.
Risicobeoordeling	N.v.t.

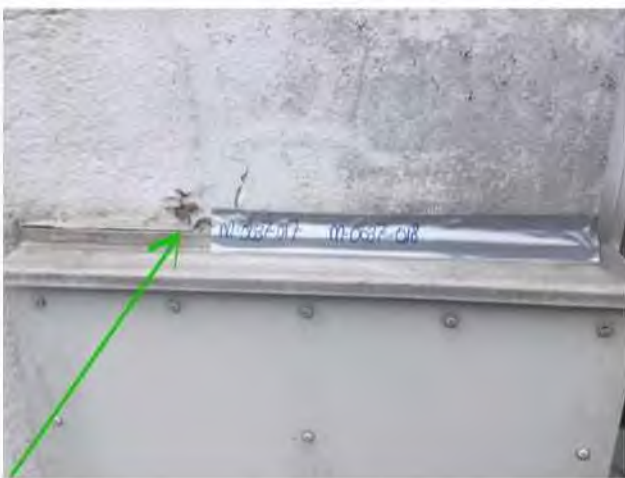
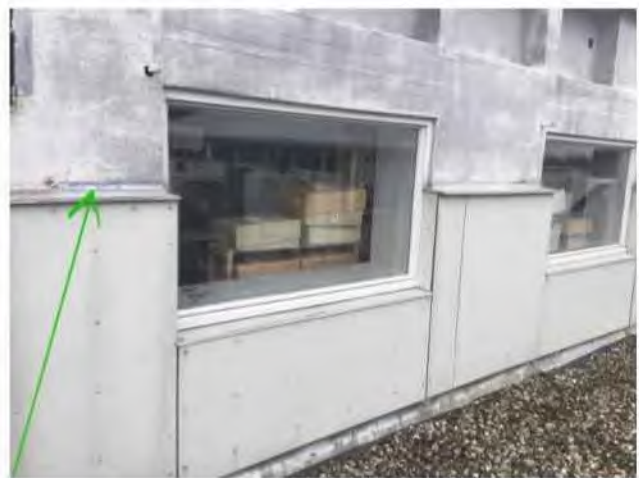
Toepassing 17: Kit type 3 aluminium profiel

Locatie	Oudegracht 167 - buitengevel ruimte 4.1	Verdieping	vierde verdieping
Monstercode	M-0037-017	Soort materiaal	Kit
Asbesthoudend	nee	Asbestsoort	n.a
Analysecertificaat	A00032480.1	Percentage	< 0,1%
Hechtgebondenheid	n.v.t.	Beschadiging	n.v.t.
Graad van verwerking	n.v.t.	Omgevingskenmerken	n.v.t.
Hoeveelheid	Niet van toepassing	Bevestiging	gekit
Bereikbaarheid	n.v.t.	Risicoklasse	n.v.t.
Overige vindplaatsen	n.v.t.

Aanbevelingen	N.v.t.
Opmerkingen	N.v.t.
Risicobeoordeling	N.v.t.

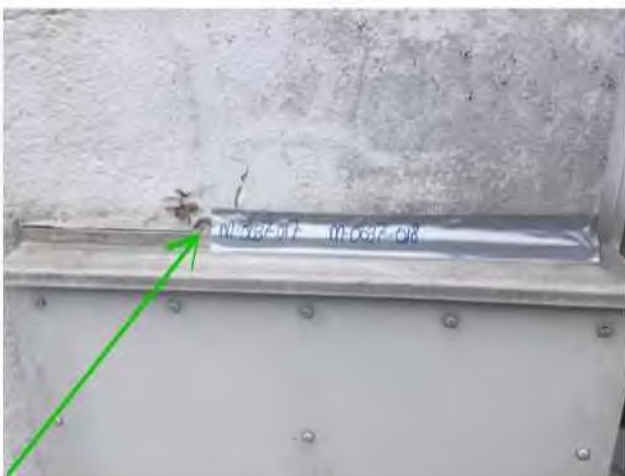
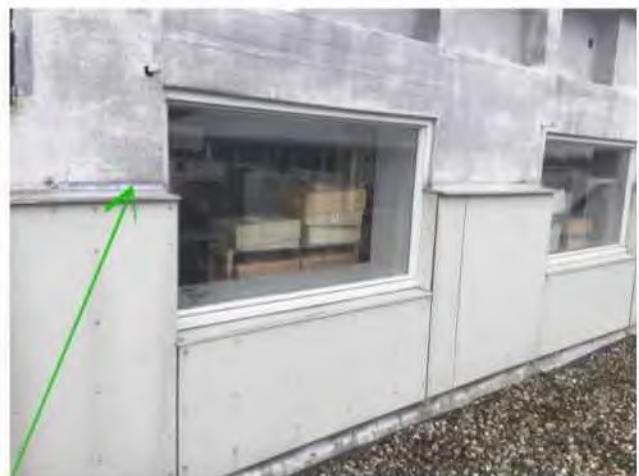
Toepassing 18: Kit type 3 aluminium profiel

Locatie	Oudegracht 167 - buitengevel ruimte 4.1	Verdieping	vierde verdieping
Monstercode	M-0037-018	Soort materiaal	Kit
Asbesthoudend	nee	Asbestsoort	n.a
Analysecertificaat	A00032480.1	Percentage	< 0,1%
Hechtgebondenheid	n.v.t.	Beschadiging	n.v.t.
Graad van verwerking	n.v.t.	Omgevingskenmerken	n.v.t.
Hoeveelheid	Niet van toepassing	Bevestiging	gekit
Bereikbaarheid	n.v.t.	Risicoklasse	n.v.t.
Overige vindplaatsen	n.v.t.

Aanbevelingen	N.v.t.
Opmerkingen	N.v.t.
Risicobeoordeling	N.v.t.

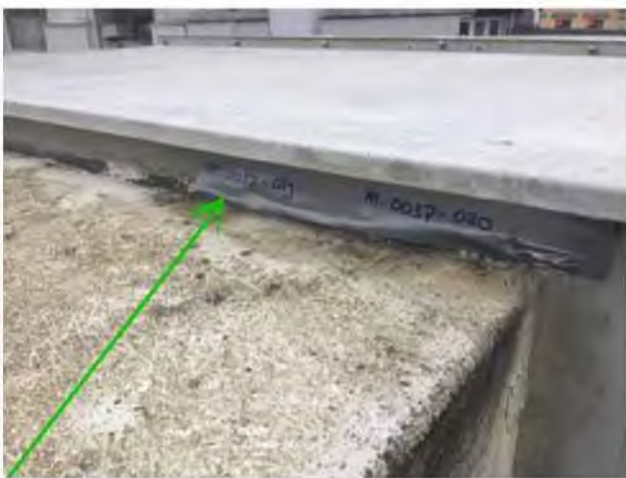
Toepassing 19: Afwerking ventilatiekanaal

Locatie	Oudegracht 167 - dak vierde verdieping	Verdieping	vierde verdieping
Monstercode	M-0037-019	Soort materiaal	Coating
Asbesthoudend	nee	Asbestsoort	n.a
Analysecertificaat	A00032480.1	Percentage	< 0,1%
Hechtgebondenheid	n.v.t.	Beschadiging	n.v.t.
Graad van verwerking	n.v.t.	Omgevingskenmerken	n.v.t.
Hoeveelheid	Niet van toepassing	Bevestiging	gelijmd
Bereikbaarheid	n.v.t.	Risicoklasse	n.v.t.
Overige vindplaatsen	n.v.t.

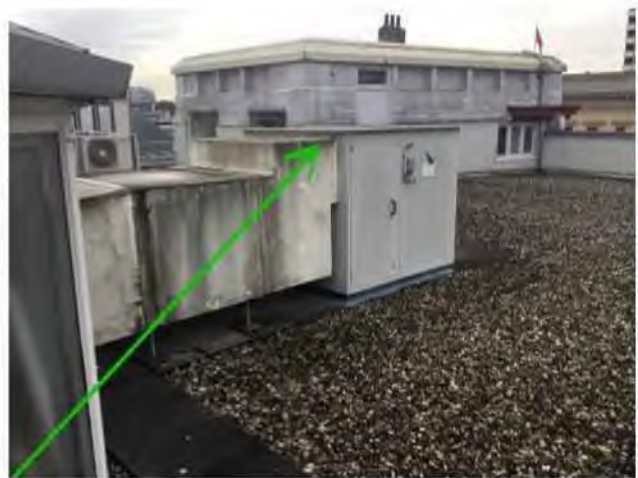
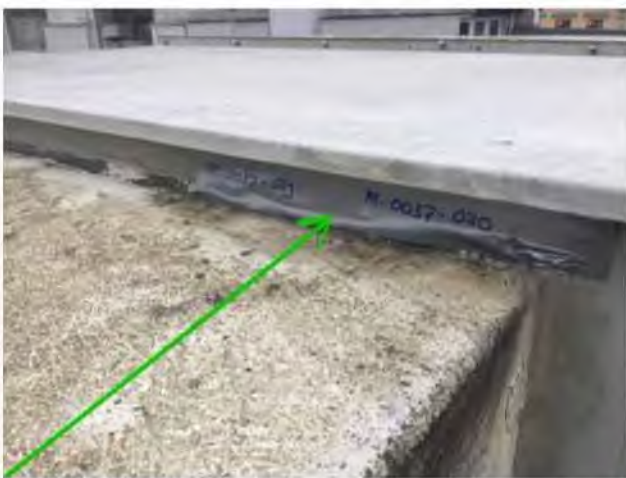
Toepassing 20: Afwerking ventilatiekanaal

Aanbevelingen	N.v.t.
Opmerkingen	Luchtbehandelingskast 1993
Risicobeoordeling	N.v.t.

Locatie	Oudegracht 167 - dak vierde verdieping	Verdieping	vierde verdieping
Monstercode	M-0037-020	Soort materiaal	Coating
Asbesthoudend	nee	Asbestsoort	n.a
Analysecertificaat	A00032480.1	Percentage	< 0,1%
Hechtgebondenheid	n.v.t.	Beschadiging	n.v.t.
Graad van verwerking	n.v.t.	Omgevingskenmerken	n.v.t.
Hoeveelheid	Niet van toepassing	Bevestiging	gelijmd
Bereikbaarheid	n.v.t.	Risicoklasse	n.v.t.
Overige vindplaatsen	n.v.t.

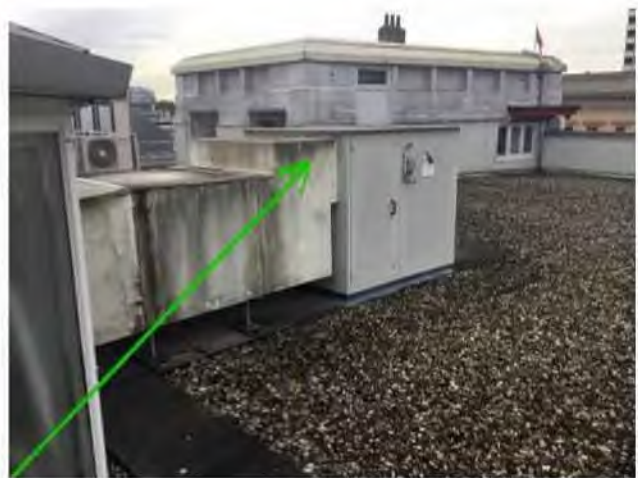
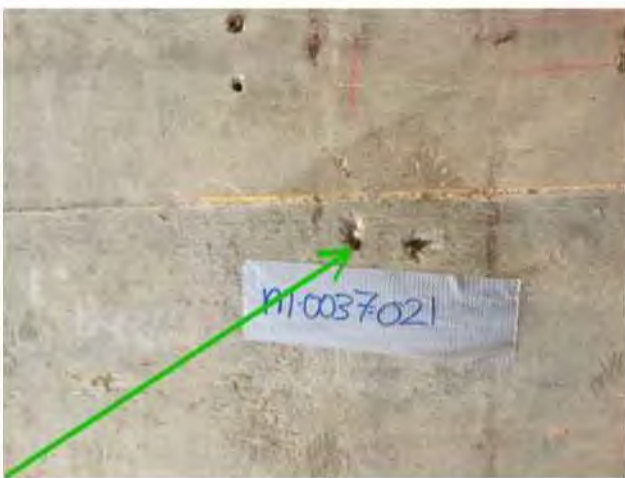
Toepassing 21: Plug

Aanbevelingen	N.v.t.
Opmerkingen	Luchtbehandelingskast 1993.
Risicobeoordeling	N.v.t.

Locatie	Oudegracht 167 - ruimte 4.2 dakopbouw	Verdieping	vierde verdieping
Monstercode	M-0037-021	Soort materiaal	Plug
Asbesthoudend	nee	Asbestsoort	n.a
Analysecertificaat	A00032480.1	Percentage	< 0,1%
Hechtgebondenheid	n.v.t.	Beschadiging	n.v.t.
Graad van verwerking	n.v.t.	Omgevingskenmerken	n.v.t.
Hoeveelheid	Niet van toepassing	Bevestiging	geklemd
Bereikbaarheid	n.v.t.	Risicoklasse	n.v.t.
Overige vindplaatsen	n.v.t.

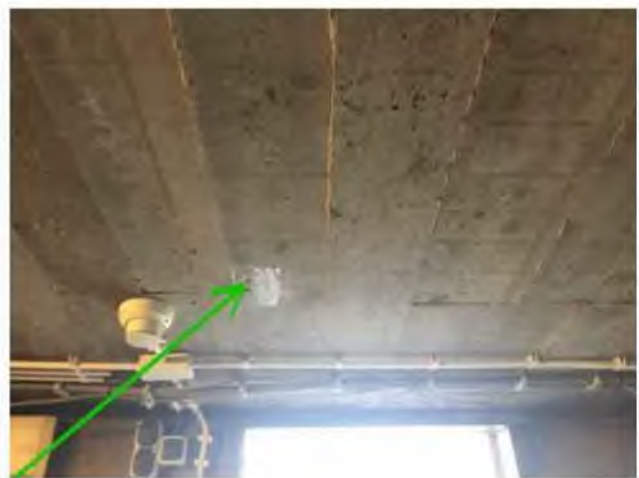
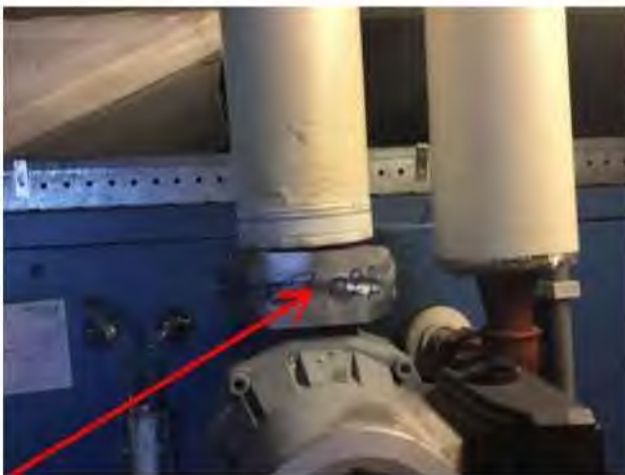
Toepassing 22: Bron 3: Pakking

Locatie	Oudegracht 167 - ruimte 4.2 dakopbouw	Verdieping	vierde verdieping
Monstercode	M-0037-022	Soort materiaal	Pakking
Asbesthoudend	ja	Asbestsoort	chrysotiel
Analysecertificaat	A00032480.1	Percentage	30-60%
Hechtgebondenheid	niet-hechtgebonden	Beschadiging	niet
Graad van verwerking	niet	Omgevingskenmerken	n.v.t.
Hoeveelheid	2 stuks	Bevestiging	geklemd tussen flenzen
Bereikbaarheid	goed	Risicoklasse	1 binnensanering
Overige vindplaatsen	zie tekening voor overige locaties.

Aanbevelingen	Geen direct risico, het opstellen van een beheersplan is aan te bevelen, bron verwijderen voorafgaand aan vervanging, renovatie en/of sloop.
Opmerkingen	Twee pakkingen in ruimte 4.2 aangetroffen. Zes pakkingen (M-0037-028) in ruimte 5.2 aangetroffen. 42 pakkingen in installatieruimte k.10 aangetroffen. In de installatieruimte hebben vernieuwingen plaatsgevonden. Er zijn geen saneringsdocumenten overlegd waardoor alle flensverbindingen als asbestverdacht zijn aangemerkt.
Risicobeoordeling	N.v.t.

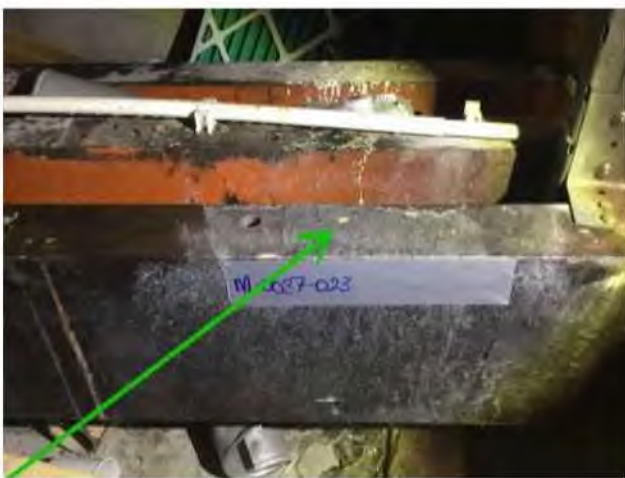
Toepassing 23: Vilt op staalconstructie

Locatie	Oudegracht 167 - ruimte 4.2	Verdieping	vierde verdieping
Monstercode	M-0037-023	Soort materiaal	Vilt
Asbesthoudend	nee	Asbestsoort	n.a
Analysecertificaat	A00032480.1	Percentage	< 0,1%
Hechtgebondenheid	n.v.t.	Beschadiging	n.v.t.
Graad van verwerking	n.v.t.	Omgevingskenmerken	n.v.t.
Hoeveelheid	Niet van toepassing	Bevestiging	gelijmd
Bereikbaarheid	n.v.t.	Risicoklasse	n.v.t.
Overige vindplaatsen	n.v.t.

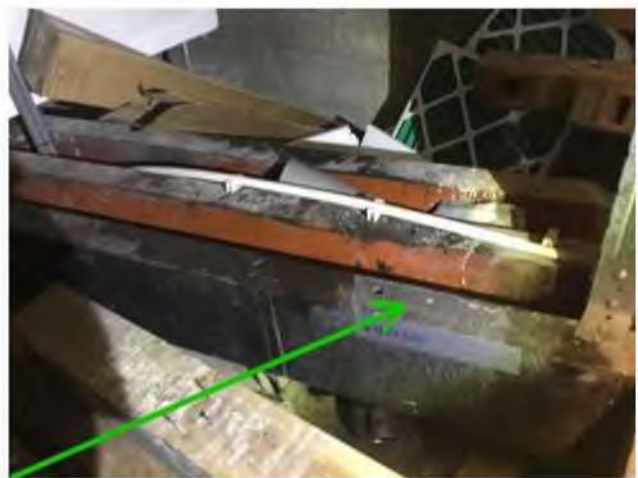
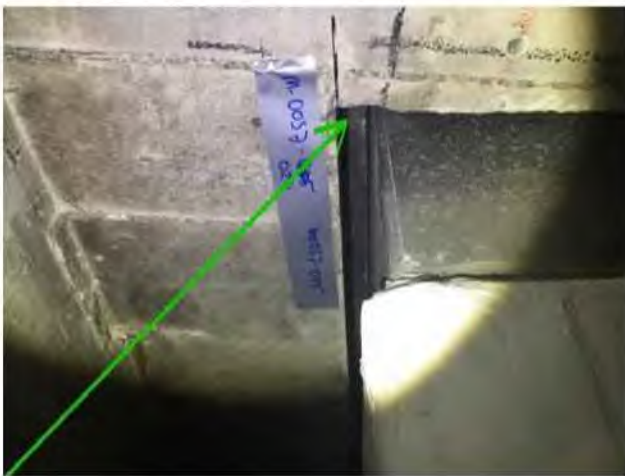
Toepassing 24: Bitumen

Locatie	Oudegracht 167 - dak ruimte 4.2	Verdieping	vierde verdieping
Monstercode	M-0037-024	Soort materiaal	bitumen
Asbesthoudend	nee	Asbestsoort	n.a
Analysecertificaat	A00032480.1	Percentage	< 0,1%
Hechtgebondenheid	n.v.t.	Beschadiging	n.v.t.
Graad van verwerking	n.v.t.	Omgevingskenmerken	n.v.t.
Hoeveelheid	Niet van toepassing	Bevestiging	gelijmd
Bereikbaarheid	n.v.t.	Risicoklasse	n.v.t.
Overige vindplaatsen	n.v.t.

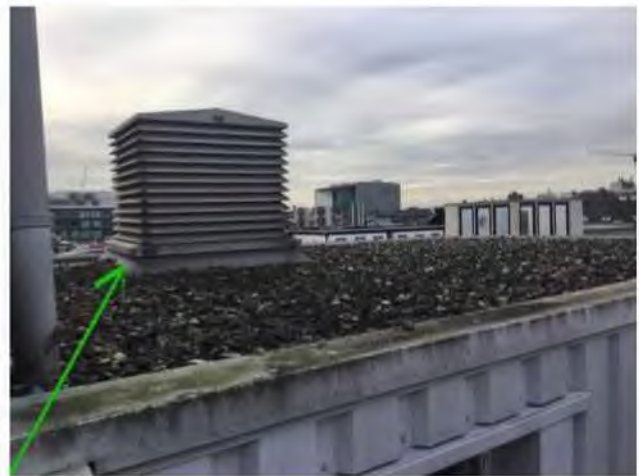
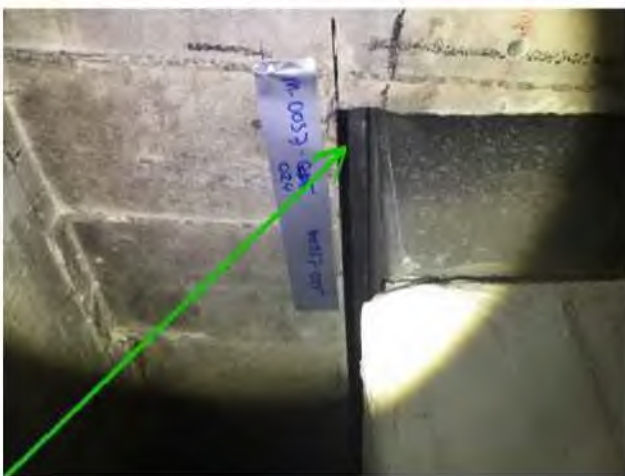
Toepassing 25: Bitumen

Locatie	Oudegracht 167 - dak ruimte 4.2	Verdieping	vierde verdieping
Monstercode	M-0037-025	Soort materiaal	bitumen
Asbesthoudend	nee	Asbestsoort	n.a
Analysecertificaat	A00032480.1	Percentage	< 0,1%
Hechtgebondenheid	n.v.t.	Beschadiging	n.v.t.
Graad van vertering	n.v.t.	Omgevingskenmerken	n.v.t.
Hoeveelheid	Niet van toepassing	Bevestiging	gelijmd
Bereikbaarheid	n.v.t.	Risicoklasse	n.v.t.
Overige vindplaatsen	n.v.t.

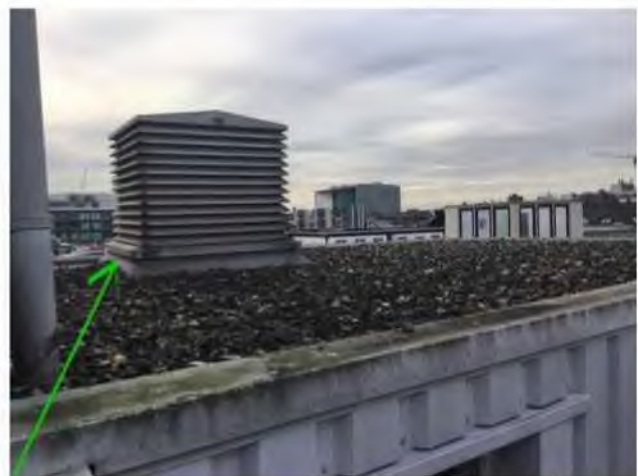
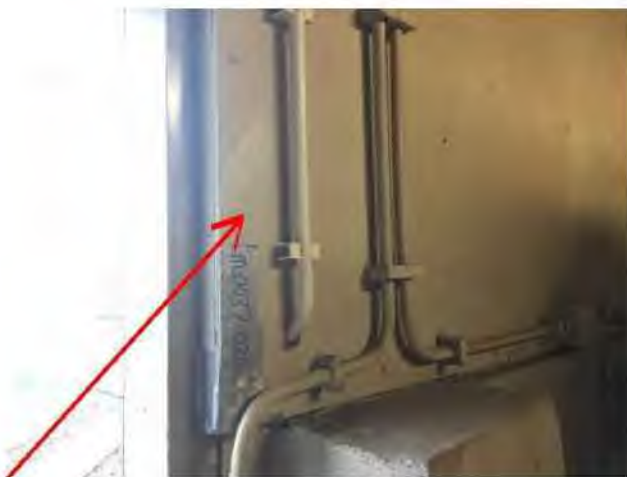
Toepassing 26: bron 4: Wand en plafondbeplating

Locatie	Oudegracht 167 - liftmachinekamer 4.4 dakopbouw	Verdieping	vierde verdieping
Monstercode	M-0037-026	Soort materiaal	Board
Asbesthoudend	ja	Asbestsoort	amosiet
Analysecertificaat	A00032480.1	Percentage	15-30%
Hechtgebondenheid	niet-hechtgebonden	Beschadiging	niet
Graad van verwerking	niet	Omgevingskenmerken	n.v.t.
Hoeveelheid	14 m ²	Bevestiging	gespijkerd
Bereikbaarheid	goed	Risicoklasse	2A binnensanering
Overige vindplaatsen	n.v.t.

Aanbevelingen	Verhoogd risico, sanering op korte termijn (< 3 maanden) aanbevolen.
Opmerkingen	De beplating is gespijkerd aangebracht op de wand met een hoeveelheid van 14 m ² . Op het plafond is 18 m ² beplating aangetroffen. Er zijn geen ernstige beschadigingen aangetroffen en er zijn visueel geen restanten aanwezig. Totale hoeveelheid betreft 32 m ² .
Risicobeoordeling	N.v.t.

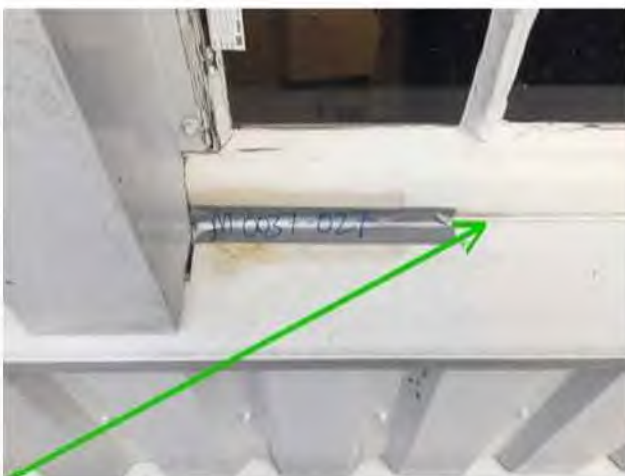
Toepassing 27: Kit rondom kozijn

Locatie	Oudegracht 167 - buitengevel dakopbouw	Verdieping	vijfde verdieping
Monstercode	M-0037-027	Soort materiaal	Kit
Asbesthoudend	nee	Asbestsoort	n.a
Analysecertificaat	A00032480.1	Percentage	< 0,1%
Hechtgebondenheid	n.v.t.	Beschadiging	n.v.t.
Graad van verwerking	n.v.t.	Omgevingskenmerken	n.v.t.
Hoeveelheid	Niet van toepassing	Bevestiging	gekit
Bereikbaarheid	n.v.t.	Risicoklasse	n.v.t.
Overige vindplaatsen	n.v.t.

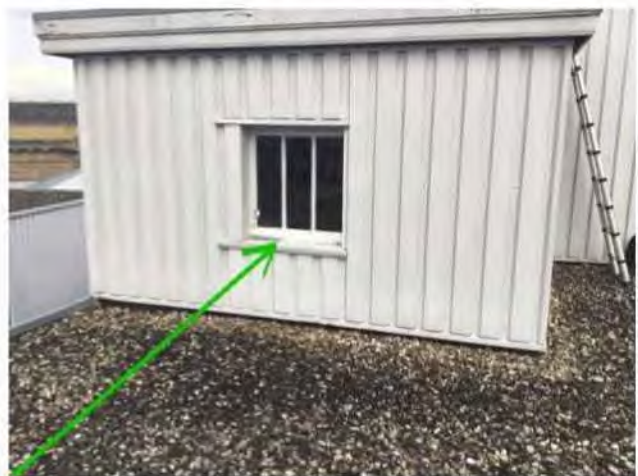
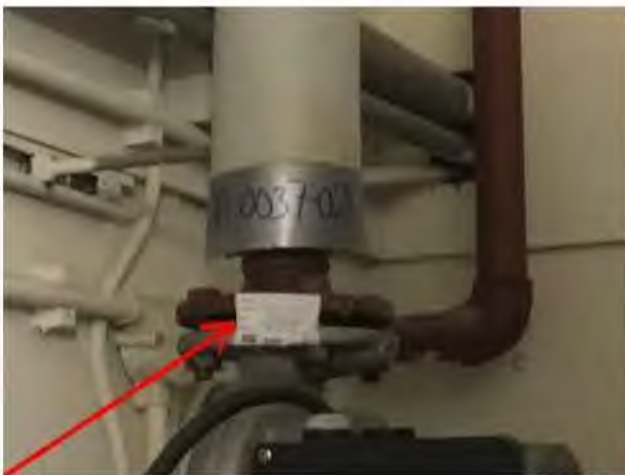
Toepassing 28: Bron 3: Pakking

Locatie	Oudegracht 167 - ruimte 5.2 dakopbouw	Verdieping	vijfde verdieping
Monstercode	M-0037-028	Soort materiaal	Pakking
Asbesthoudend	ja	Asbestsoort	chrysotiel
Analysecertificaat	A00032480.1	Percentage	30-60%
Hechtgebondenheid	niet-hechtgebonden	Beschadiging	niet
Graad van verwerking	niet	Omgevingskenmerken	n.v.t.
Hoeveelheid	6 stuks	Bevestiging	geklemd tussen flenzen
Bereikbaarheid	goed	Risicoklasse	1 binnensanering
Overige vindplaatsen	zie opmerkingen en tekening voor overige locaties.

Aanbevelingen	Verhoogd risico door de aanwezigheid van bron 5.
Opmerkingen	De toepassing bevindt zich in de verontreinigde ruimte 5.2. Wij adviseren deze pakkingen samen met bron 5 te laten saneren door een gecertificeerd asbestsaneringsbedrijf.
Risicobeoordeling	N.v.t.

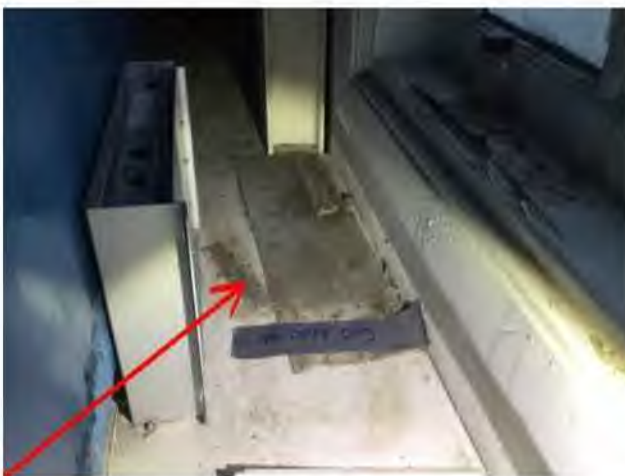
Toepassing 29: Bron 5: Restanten plafondbeplating

Locatie	Oudegracht 167 - ruimte 5.2 dakopbouw	Verdieping	vijfde verdieping
Monstercode	M-0037-029	Soort materiaal	Restanten
Asbesthoudend	ja	Asbestsoort	amosiet
Analysecertificaat	A00032480.1	Percentage	15-30%
Hechtgebondenheid	niet-hechtgebonden	Beschadiging	ernstig
Graad van verwerking	niet	Omgevingskenmerken	n.v.t.
Hoeveelheid	15 m ²	Bevestiging	los
Bereikbaarheid	matig	Risicoklasse	2A binnensanering
Overige vindplaatsen	n.v.t.

Aanbevelingen	Direct risico, bron direct saneren, ruimte is tijdens de inventarisatie afgesloten. De ruimte mag niet zonder PBM's worden betreden.
Opmerkingen	In het verleden was er in de gehele ruimte amosiet plafondbeplating aanwezig. Deze toepassing is vermoedelijk tijdens werkzaamheden rond 1993 verwijderd en hierbij zijn restanten achtergebleven. Het rachelwerk waar de plafondbeplating op bevestigd was vertoont sporen van amosiet in de bevestigingsgaten.
Risicobeoordeling	Direct risico aanwezig.

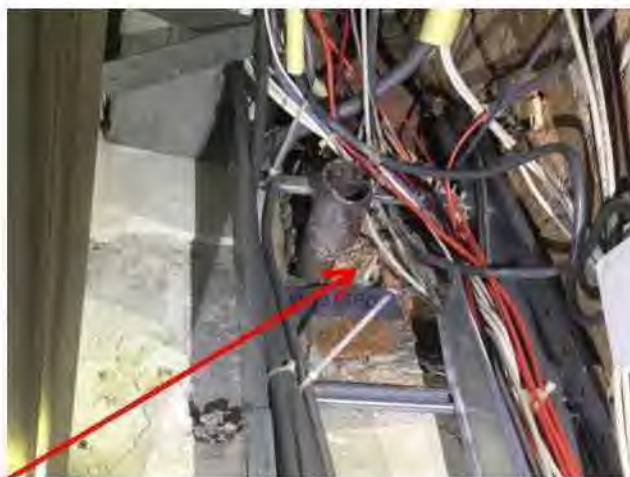
Toepassing 30: bron 6: Leidingisolatie doorvoer

Locatie	Oudegracht 167 - elektrakast in trappenhuis 4.16	Verdieping	vierde verdieping
Monstercode	M-0037-030	Soort materiaal	Leidingisolatie
Asbesthoudend	ja	Asbestsoort	amosiet
Analysecertificaat	A00032480.1	Percentage	15-30%
Hechtgebondenheid	niet-hechtgebonden	Beschadiging	ernstig
Graad van verwerking	niet	Omgevingskenmerken	n.v.t.
Hoeveelheid	0,2 m ¹	Bevestiging	gewikkeld
Bereikbaarheid	slecht	Risicoklasse	2A binnensanering
Overige vindplaatsen	Zie opmerkingen en tekening voor overige locaties.

Aanbevelingen	De elektrakast op de vierde verdieping is tijdens het onderzoek afgesloten en mag niet zonder PBM's worden betreden. De ruimte dient op zeer korte termijn te worden gesaneerd.
Opmerkingen	<p>De toepassing betreft leidingisolatie die om de hoofdleidingen van een in het verleden gebruikte verwarmingsbron is omwikkeld. Het leidingwerk en de bouwkundige schacht zijn niet meer in gebruik. Het leidingwerk is alleen nog aanwezig in de schacht naast de elektrakast. De bron is vanuit drie posities zichtbaar, vanuit de elektrakast op de vierde verdieping vanuit het herentoilet 3.10 en vanuit de werkkast 1.9. Het leidingwerk loopt verticaal door de gehele bouwkundige schacht, de totale hoeveelheid betreft circa 16 m¹ x 4 leidingen 64 m¹.</p> <p>In de elektrakast is op een hoger element een positief stofmonster met +/- amosiet, zie opmerking K-0037-005.</p>
Risicobeoordeling	Verhoogd risico.

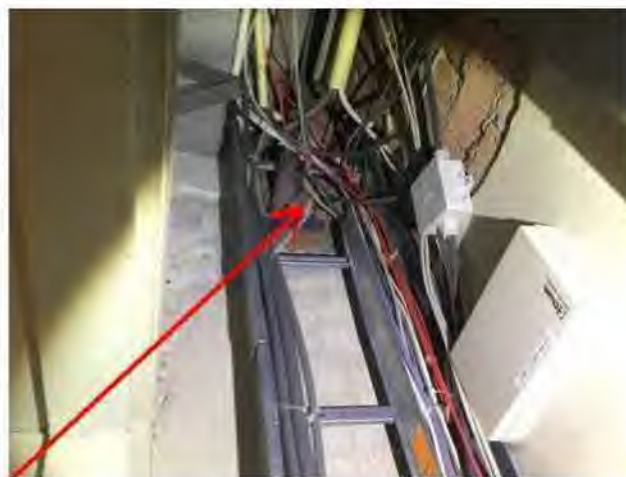
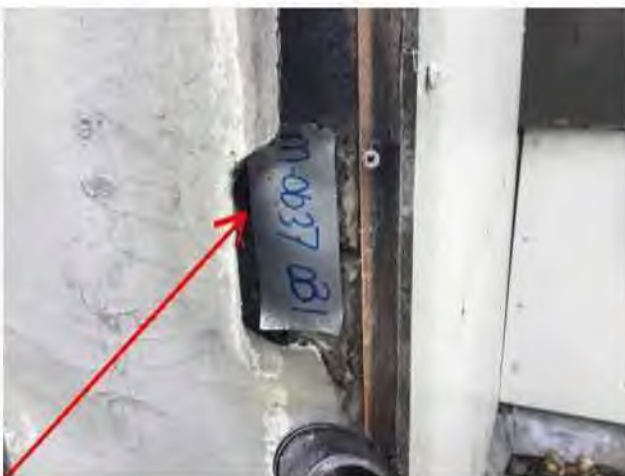
Toepassing 31: bron 7: Bitumen

Locatie	Oudegracht 167 - dak borstwering	Verdieping	vierde verdieping
Monstercode	M-0037-031	Soort materiaal	Bitumen
Asbesthoudend	ja	Asbestsoort	anthofylliet
Analysecertificaat	A00032732.1	Percentage	2-5%
Hechtgebondenheid	hechtgebonden	Beschadiging	niet
Graad van verwerking	licht	Omgevingskenmerken	n.v.t.
Hoeveelheid	1 m ²	Bevestiging	gelijmd
Bereikbaarheid	goed	Risicoklasse	2A buitensanering
Overige vindplaatsen	zie tekening voor overige locaties.

Aanbevelingen	Geen direct risico, het opstellen van een beheersplan is aan te bevelen, bron verwijderen voorafgaand aan vervanging, renovatie en/of sloop.
Opmerkingen	De toepassing is aanwezig achter de volkern beplating op het dak. De totale hoeveelheid betreft circa 49,2 m ² . De bevestigingsmiddelen van de volkern beplating dienen ook onder asbestcondities te worden gesaneerd.
Risicobeoordeling	N.v.t.

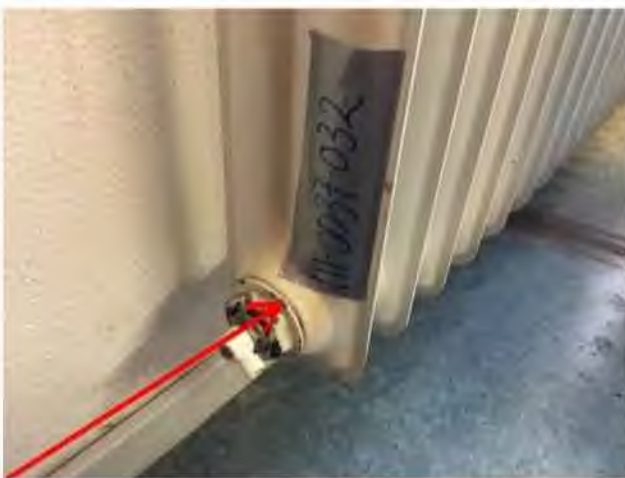
Toepassing 32: bron 8: Pakking ledenradiator type 1

Locatie	Oudegracht 167 - noordgevel	Verdieping	derde verdieping
Monstercode	M-0037-032	Soort materiaal	Pakking
Asbesthoudend	ja	Asbestsoort	Chrysotiel
Analysecertificaat	A00032732.1	Percentage	30-60%
Hechtgebondenheid	hechtgebonden	Beschadiging	niet
Graad van verwerking	niet	Omgevingskenmerken	n.v.t.
Hoeveelheid	1 stuks	Bevestiging	geklemd
Bereikbaarheid	goed	Risicoklasse	1 binnensanering
Overige vindplaatsen	zie opmerkingen en tekening voor overige locaties.

Aanbevelingen	Geen direct risico, het opstellen van een beheersplan is aan te bevelen, bron verwijderen voorafgaand aan vervanging, renovatie en/of sloop.
Opmerkingen	In totaal zijn er vier radiatoren type 1 op de derde verdieping en 16 radiatoren type 1 op de tweede verdieping, totaal 20 stuks met elk vier pakkingen.
Risicobeoordeling	N.v.t.

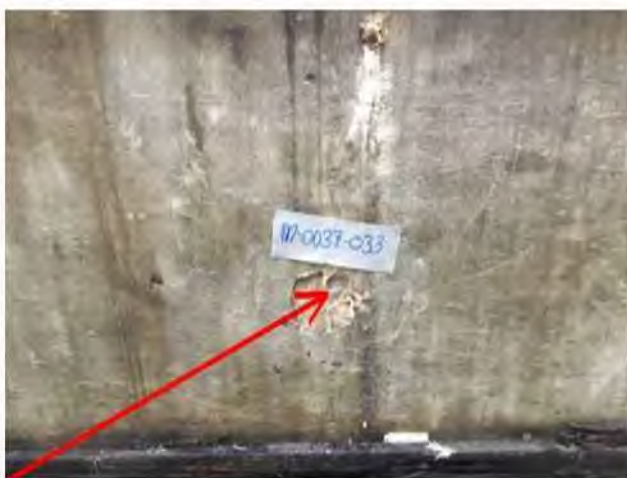
Toepassing 33: bron 1: Bitumen

Locatie	Oudegracht 167 - balkon 3e verdieping	Verdieping	derde verdieping
Monstercode	M-0037-033	Soort materiaal	bitumen
Asbesthoudend	ja	Asbestsoort	chrysotiel
Analysecertificaat	A00032732.1	Percentage	2-5%
Hechtgebondenheid	hechtgebonden	Beschadiging	niet
Graad van verwerking	licht	Omgevingskenmerken	n.v.t.
Hoeveelheid	1 m ²	Bevestiging	gelijmd
Bereikbaarheid	goed	Risicoklasse	2 buitensanering
Overige vindplaatsen	zie opmerkingen en tekening voor overige locaties.

Aanbevelingen	Zie opmerking toepassing M-0037-004.
Opmerkingen	Zie opmerking toepassing M-0037-004.
Risicobeoordeling	N.v.t.

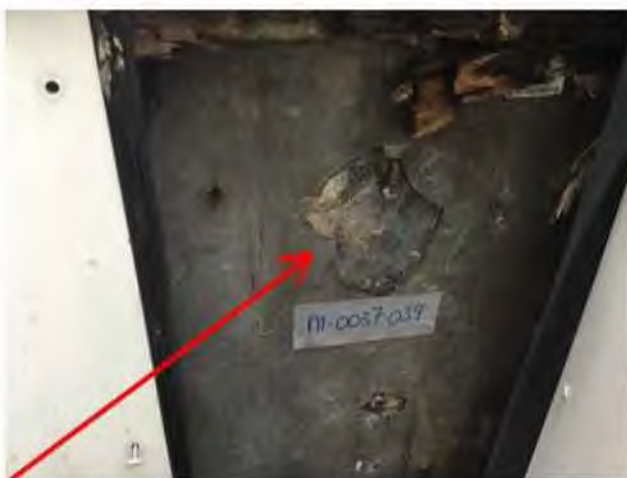
Toepassing 34: bron 1: Bitumen			
Locatie	Oudegracht 167 - balkon 3e verdieping	Verdieping	derde verdieping
Monstercode	M-0037-034	Soort materiaal	Bitumen
Asbesthoudend	ja	Asbestsoort	Chrysotiel
Analysecertificaat	A00032732.1	Percentage	2-5%
Hechtgebondenheid	hechtgebonden	Beschadiging	niet
Graad van verwerking	niet	Omgevingskenmerken	n.v.t.
Hoeveelheid	1 m ²	Bevestiging	gelijmd
Bereikbaarheid	goed	Risicoklasse	2 buitensanering
Overige vindplaatsen	zie opmerkingen en tekening voor overige locaties.

Aanbevelingen	Zie aanbeveling toepassing M-0037-004.
Opmerkingen	Zie opmerking toepassing M-0037-004.
Risicobeoordeling	N.v.t.

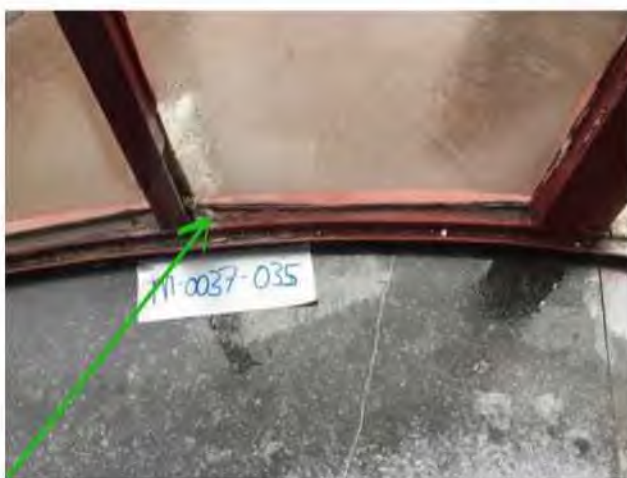
Toepassing 35: Beglazingskit

Locatie	Oudegracht 167 - buitengevel ruimte 3.11	Verdieping	derde verdieping
Monstercode	M-0037-035	Soort materiaal	Kit
Asbesthoudend	nee	Asbestsoort	n.a
Analysecertificaat	A00032732.1	Percentage	< 0,1%
Hechtgebondenheid	n.v.t.	Beschadiging	n.v.t.
Graad van verwerking	n.v.t.	Omgevingskenmerken	n.v.t.
Hoeveelheid	Niet van toepassing	Bevestiging	gekit
Bereikbaarheid	n.v.t.	Risicoklasse	n.v.t.
Overige vindplaatsen	n.v.t.

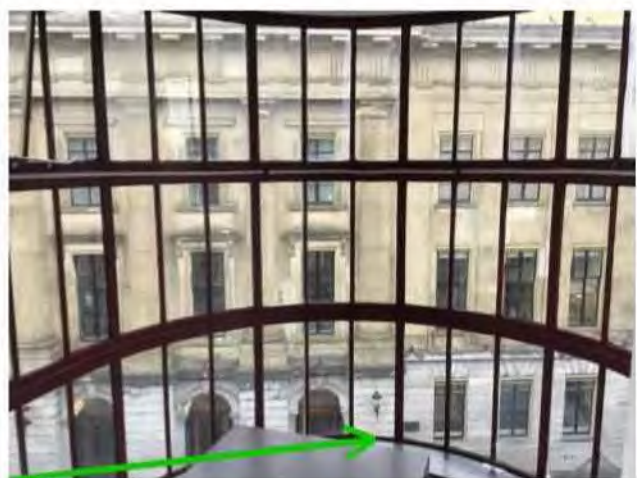
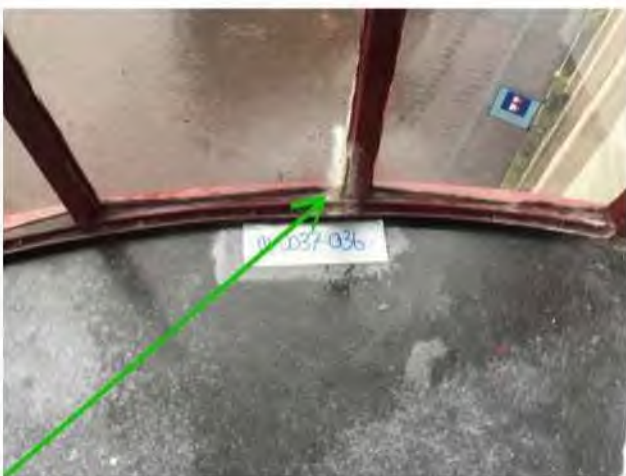
Toepassing 36: Beglazingskit

Locatie	Oudegracht 167 - buitengevel ruimte 3.11	Verdieping	derde verdieping
Monstercode	M-0037-036	Soort materiaal	Kit
Asbesthoudend	nee	Asbestsoort	n.a
Analysecertificaat	A00032732.1	Percentage	< 0,1%
Hechtgebondenheid	n.v.t.	Beschadiging	n.v.t.
Graad van verwerking	n.v.t.	Omgevingskenmerken	n.v.t.
Hoeveelheid	Niet van toepassing	Bevestiging	gekit
Bereikbaarheid	n.v.t.	Risicoklasse	n.v.t.
Overige vindplaatsen	n.v.t.

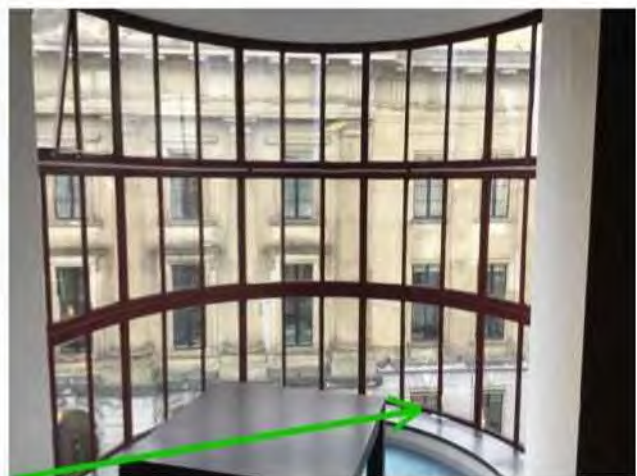
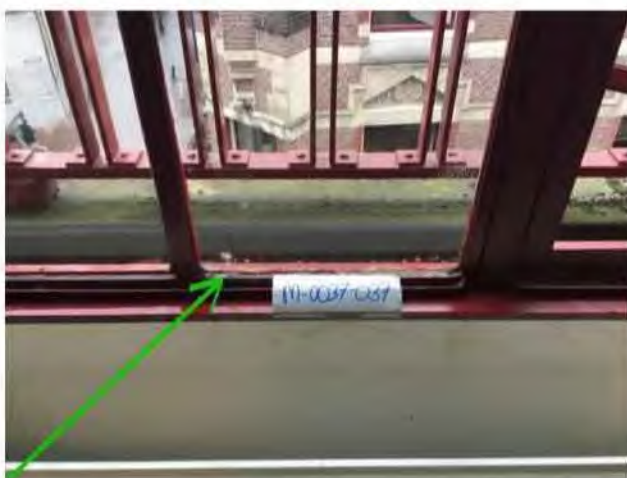
Toepassing 37: Beglazingskit

Locatie	Oudegracht 167 - buitengevel ruimte 3.1	Verdieping	derde verdieping
Monstercode	M-0037-037	Soort materiaal	Kit
Asbesthoudend	nee	Asbestsoort	n.a
Analysecertificaat	A00032732.1	Percentage	< 0,1%
Hechtgebondenheid	n.v.t.	Beschadiging	n.v.t.
Graad van verwerking	n.v.t.	Omgevingskenmerken	n.v.t.
Hoeveelheid	Niet van toepassing	Bevestiging	gekit
Bereikbaarheid	n.v.t.	Risicoklasse	n.v.t.
Overige vindplaatsen	n.v.t.

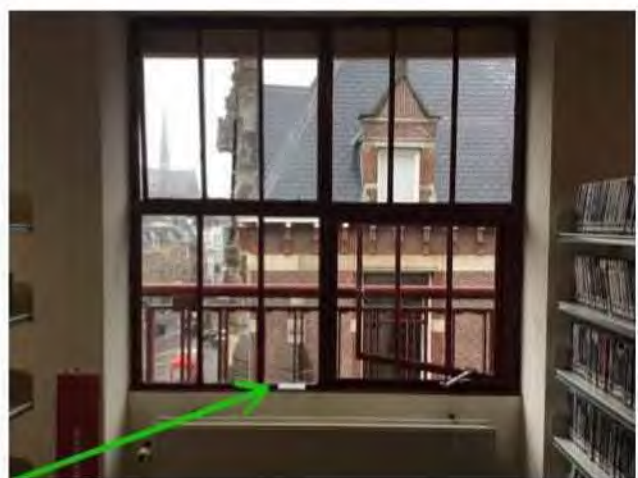
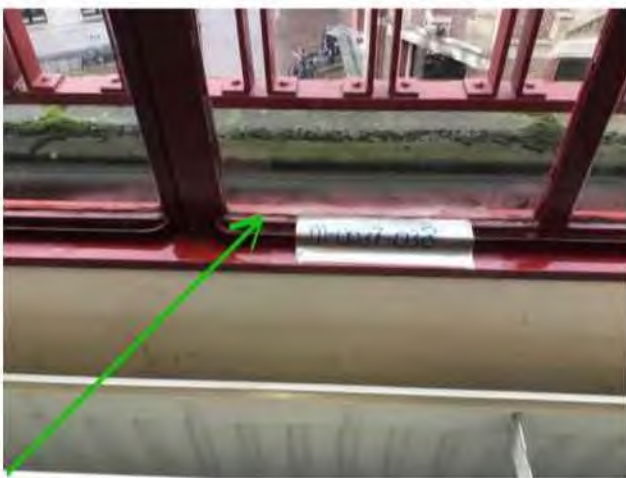
Toepassing 38: Beglazingskit

Locatie	Oudegracht 167 - buitengevel ruimte 3.1	Verdieping	derde verdieping
Monstercode	M-0037-038	Soort materiaal	Kit
Asbesthoudend	nee	Asbestsoort	n.a
Analysecertificaat	A00032732.1	Percentage	< 0,1%
Hechtgebondenheid	n.v.t.	Beschadiging	n.v.t.
Graad van verwerking	n.v.t.	Omgevingskenmerken	n.v.t.
Hoeveelheid	Niet van toepassing	Bevestiging	gekit
Bereikbaarheid	n.v.t.	Risicoklasse	n.v.t.
Overige vindplaatsen	n.v.t.

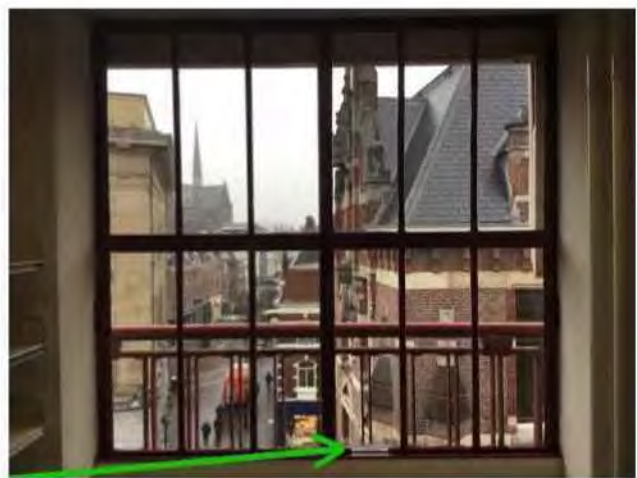
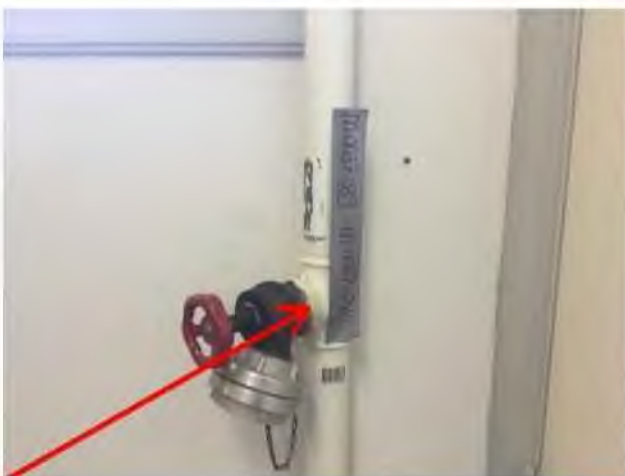
Toepassing 39: bron 9: Pakking droge blusleiding

Locatie	Oudegracht 167 - trappenhuis 3.16	Verdieping	derde verdieping
Monstercode	M-0037-039	Soort materiaal	Pakking
Asbesthoudend	ja	Asbestsoort	amosiet
Analysecertificaat	A00032732.1	Percentage	30-60%
Hechtgebondenheid	hechtgebonden	Beschadiging	niet
Graad van verwerking	niet	Omgevingskenmerken	n.v.t.
Hoeveelheid	1 stuks	Bevestiging	geklemd
Bereikbaarheid	goed	Risicoklasse	1 binnensanering
Overige vindplaatsen	zie opmerkingen en tekening voor overige locaties.

Aanbevelingen	Geen direct risico, het opstellen van een beheersplan is aan te bevelen, bron verwijderen voorafgaand aan vervanging, renovatie en/of sloop.
Opmerkingen	De pakkingen zijn aangetroffen bij tappunten van de verticale droge blusleiding op de begane grond tot en met de vierde verdieping. Vijf stuks totaal.
Risicobeoordeling	N.v.t.

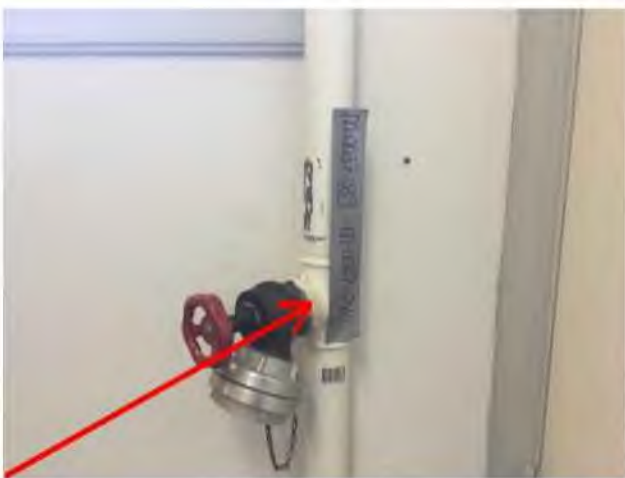
Toepassing 40: bron 9: Pakking droge blusleiding

Locatie	Oudegracht 167 - trappenhuis 3.16	Verdieping	derde verdieping
Monstercode	M-0037-040	Soort materiaal	Pakking
Asbesthoudend	ja	Asbestsoort	amosiet
Analysecertificaat	A00032732.1	Percentage	30-60%
Hechtgebondenheid	niet-hechtgebonden	Beschadiging	niet
Graad van verwerking	niet	Omgevingskenmerken	n.v.t.
Hoeveelheid	1 stuks	Bevestiging	geklemd
Bereikbaarheid	goed	Risicoklasse	1 binnensanering
Overige vindplaatsen	zie opmerkingen en tekening voor overige locaties.

Aanbevelingen	Zie aanbeveling toepassing M-0037-039.
Opmerkingen	Zie opmerking toepassing M-0037-039.
Risicobeoordeling	N.v.t.

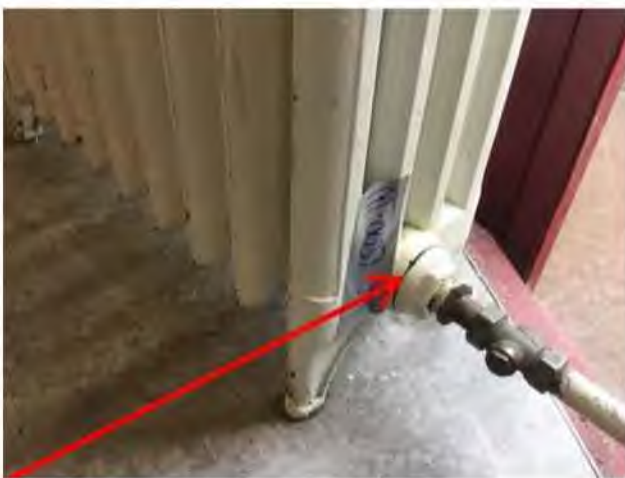
Toepassing 41: bron 10: Pakking ledenradiator type 2

Locatie	Oudegracht 167 - ruimte 2.1 oostgevel	Verdieping	tweede verdieping
Monstercode	M-0037-041	Soort materiaal	pakking
Asbesthoudend	ja	Asbestsoort	chrysotiel
Analysecertificaat	A00032732.1	Percentage	30-60%
Hechtgebondenheid	niet-hechtgebonden	Beschadiging	niet
Graad van verwerking	niet	Omgevingskenmerken	n.v.t.
Hoeveelheid	1 stuks	Bevestiging	geklemd
Bereikbaarheid	goed	Risicoklasse	1 binnensanering
Overige vindplaatsen	zie opmerkingen en tekening voor overige locaties.

Aanbevelingen	Geen direct risico, beheersplan opstellen is aan te bevelen, bron verwijderd voorafgaand aan vervanging, renovatie en/of sloop.
Opmerkingen	De pakkingen zijn bij deze ledenradiatoren tussen elk lid aanwezig, totaal 38 pakkingen per radiator. Er zijn 12 radiatoren type 2 aanwezig. Wij adviseren om de radiatoren in het geheel te saneren.
Risicobeoordeling	N.v.t.

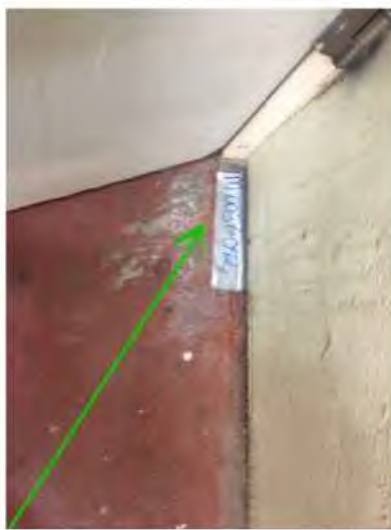
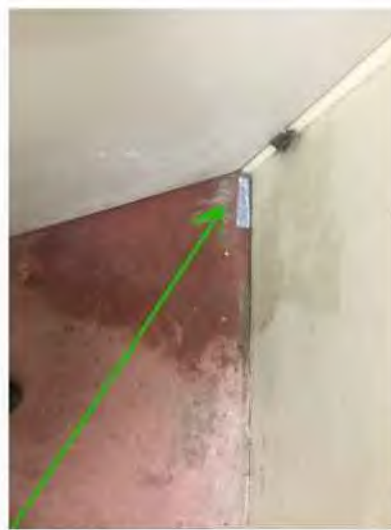
Toepassing 42: Cement dekvloer

Locatie	Oudegracht 167 - ruimte 0.19	Verdieping	begane grond
Monstercode	M-0037-042	Soort materiaal	Cement
Asbesthoudend	nee	Asbestsoort	n.a
Analysecertificaat	A00032732.1	Percentage	< 0,1%
Hechtgebondenheid	n.v.t.	Beschadiging	n.v.t.
Graad van verwerking	n.v.t.	Omgevingskenmerken	n.v.t.
Hoeveelheid	Niet van toepassing	Bevestiging	Gesmeerd
Bereikbaarheid	n.v.t.	Risicoklasse	n.v.t.
Overige vindplaatsen	n.v.t.

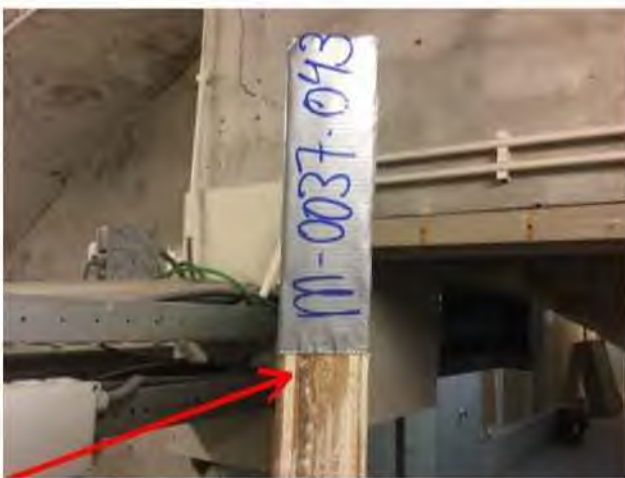
Toepassing 43: bron 11: Inlage branddeur

Locatie	Oudegracht 167 - installatieruimte k10	Verdieping	kelder
Monstercode	M-0037-043	Soort materiaal	Pakking
Asbesthoudend	ja	Asbestsoort	chrysotiel
Analysecertificaat	A00032732.1	Percentage	30-60%
Hechtgebondenheid	niet-hechtgebonden	Beschadiging	licht
Graad van verwerking	niet	Omgevingskenmerken	n.v.t.
Hoeveelheid	1 stuks	Bevestiging	geklemd
Bereikbaarheid	goed	Risicoklasse	2 binnensanering
Overige vindplaatsen	n.v.t.

Detailfoto

Aanbevelingen	Geen direct risico, het opstellen van een beheersplan is aan te bevelen, bron verwijderen voorafgaand aan vervanging, renovatie en/of sloop.
Opmerkingen	De asbesthoudende beplating zit ingeklemd in de houten deur.
Risicobeoordeling	N.v.t.

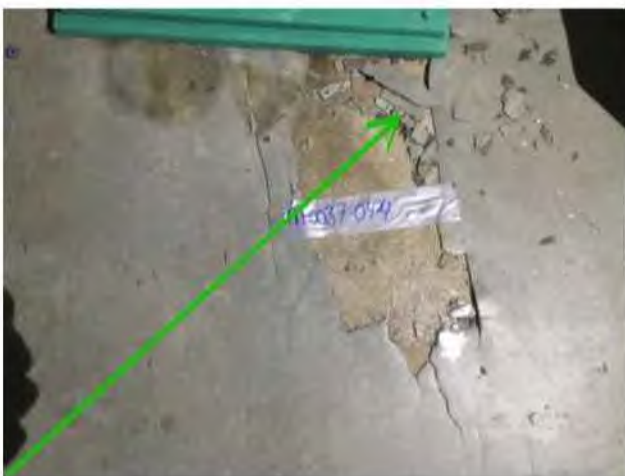
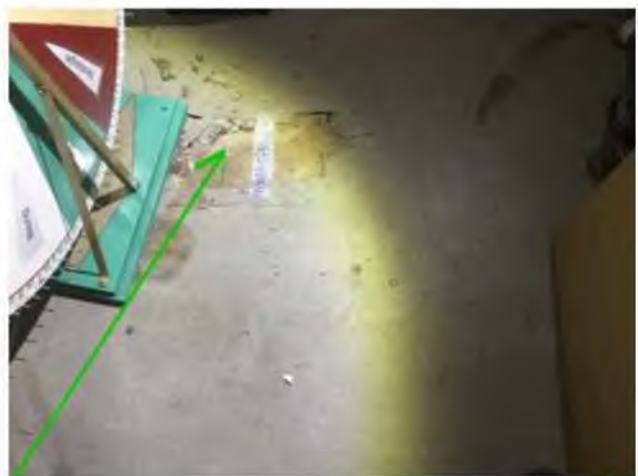
Toepassing 44: Lijm laag

Locatie	Oudegracht 167 - ruimte K1	Verdieping	kelder
Monstercode	M-0037-044	Soort materiaal	Lijm laag
Asbesthoudend	nee	Asbestsoort	n.a
Analysecertificaat	A00032732.1	Percentage	< 0,1%
Hechtgebondenheid	n.v.t.	Beschadiging	n.v.t.
Graad van verwerking	n.v.t.	Omgevingskenmerken	n.v.t.
Hoeveelheid	Niet van toepassing	Bevestiging	gelijmd
Bereikbaarheid	n.v.t.	Risicoklasse	n.v.t.
Overige vindplaatsen	n.v.t.

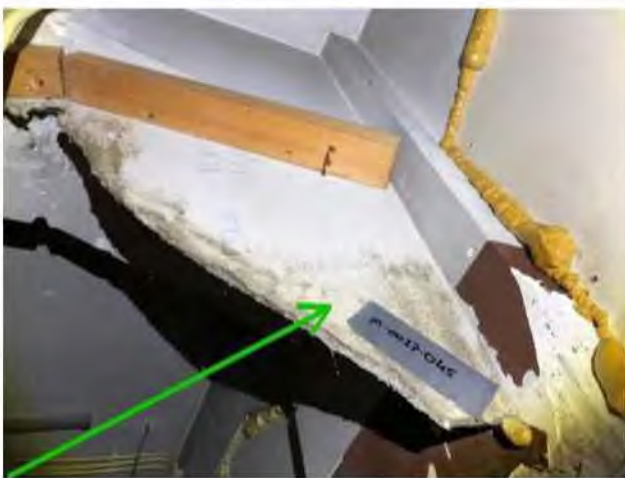
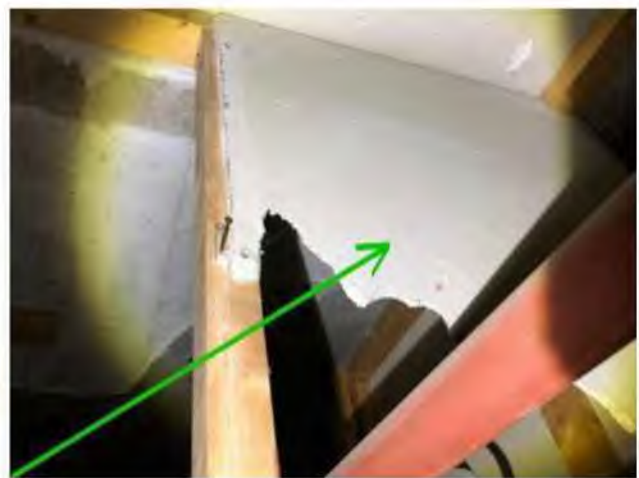
Toepassing 45: Plaatmateriaal

Locatie	Oudegracht 167 - entree	Verdieping	begane grond
Monstercode	M-0037-045	Soort materiaal	Plaatmateriaal
Asbesthoudend	nee	Asbestsoort	n.a
Analysecertificaat	A00032732.1	Percentage	< 0,1%
Hechtgebondenheid	n.v.t.	Beschadiging	n.v.t.
Graad van verwerking	n.v.t.	Omgevingskenmerken	n.v.t.
Hoeveelheid	Niet van toepassing	Bevestiging	geschroefd
Bereikbaarheid	n.v.t.	Risicoklasse	n.v.t.
Overige vindplaatsen	n.v.t.

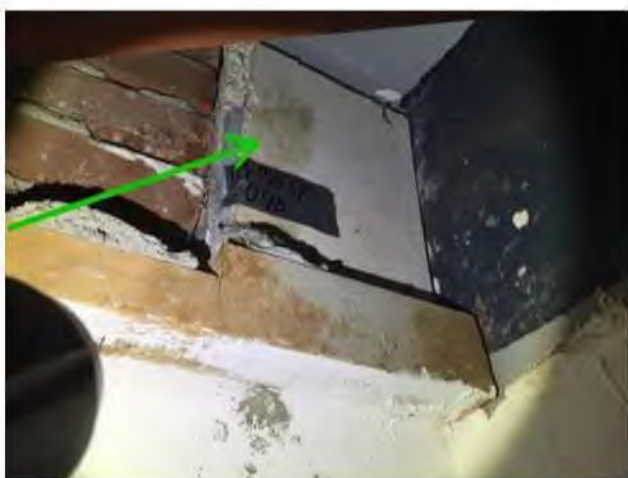
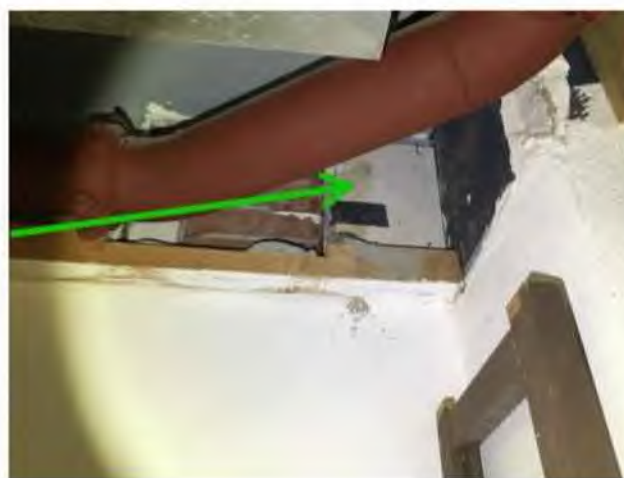
Toepassing 46: Plaatmateriaal

Locatie	Oudegracht 167 - kelder	Verdieping	Kelder
Monstercode	M-0037-046	Soort materiaal	cementgebonden vlakke plaat
Asbesthoudend	nee	Asbestsoort	n.a
Analysecertificaat	A00041436.1	Percentage	< 0,1%
Hechtgebondenheid	n.v.t.	Beschadiging	n.v.t.
Graad van verwerking	n.v.t.	Omgevingskenmerken	n.v.t.
Hoeveelheid	Niet van toepassing	Bevestiging	n.v.t.
Bereikbaarheid	n.v.t.	Risicoklasse	n.v.t.
Overige vindplaatsen	n.v.t.

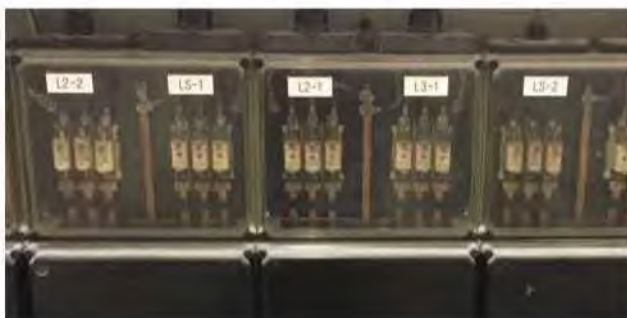
Toepassing 100: bron 12: Meszekering

Locatie	Oudegracht 167 - installatieruimte k9	Verdieping	kelder
Monstercode	T-0037-001	Soort materiaal	meszekering
Asbesthoudend	verdacht	Asbestsoort	onbekend
Analysecertificaat	n.v.t.	Percentage	onbekend
Hechtgebondenheid	niet-hechtgebonden	Beschadiging	niet
Graad van verwerking	niet	Omgevingskenmerken	n.v.t.
Hoeveelheid	27 stuks	Bevestiging	los
Bereikbaarheid	goed	Risicoklasse	1 binnensanering
Overige vindplaatsen	n.v.t.

Aanbevelingen	Geen direct risico, het opstellen van een beheersplan is aan te bevelen, bron verwijderen voorafgaand aan vervanging, renovatie en/of sloop.
Opmerkingen	N.v.t.
Risicobeoordeling	N.v.t.

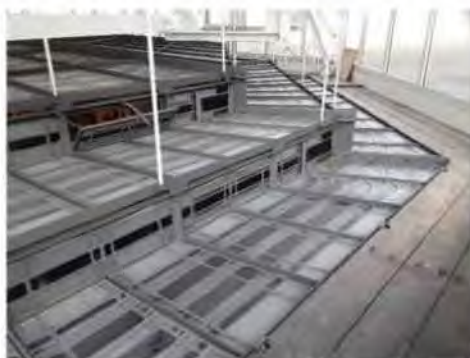
Foto 11: bovenzijde lichtkoepel, geen asbestverdachte toepassingen aangetroffen.

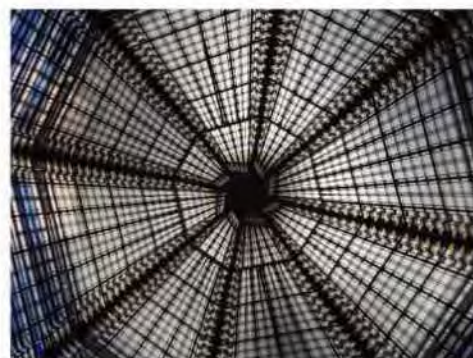
Foto 12: onderzijde lichtkoepel, geen asbestverdachte toepassingen aangetroffen.

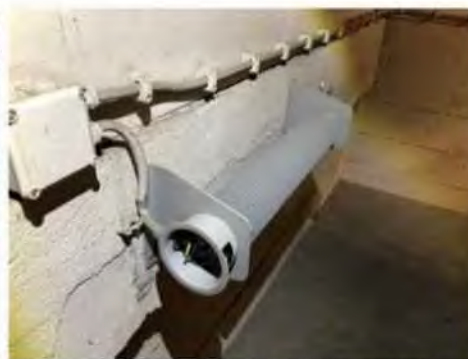
Foto 16: ribbuis kachel liftmachinekamer 1 (bezoekers), geen asbestverdachte toepassing.

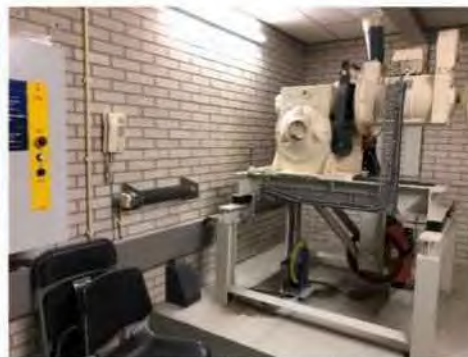
Foto 18: liftmachinekamer 2 (personeelslift), geen asbestverdachte toepassingen aangetroffen.

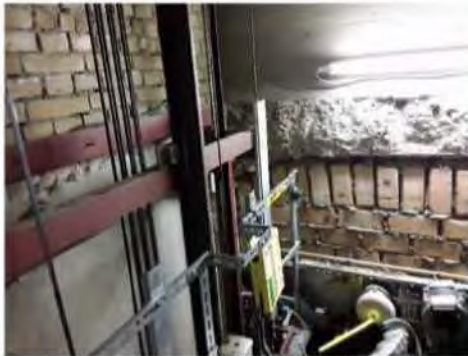
Foto 19: liftschachten, geen asbestverdachte toepassingen aangetroffen.

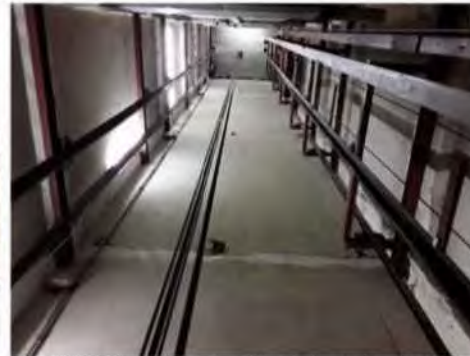
Foto 20: liftschachten, geen asbestverdachte toepassingen aangetroffen.

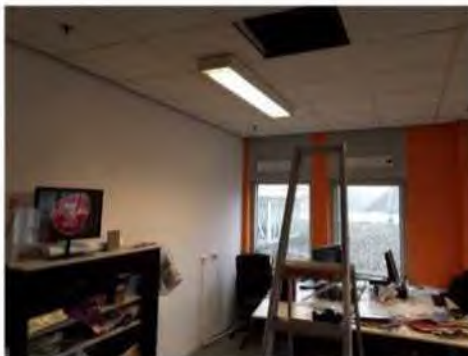
Foto 21: kantoorruimten vierde verdiepingen, geen asbestverdachte toepassingen aangetroffen.

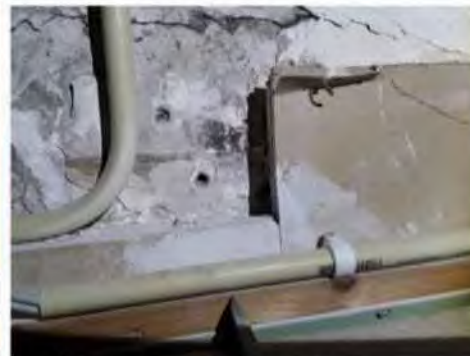
Foto 22: ruimte boven systeemplafonds, geen asbestverdachte toepassingen aangetroffen.

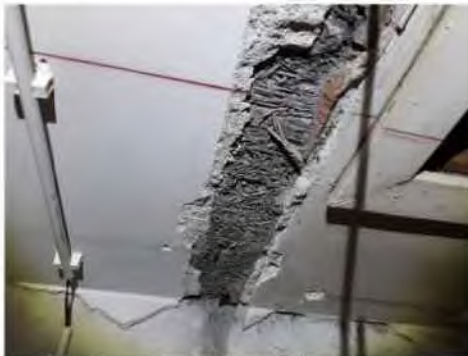
Foto 23: opbouw plafonds vierde verdieping, geen asbestverdachte toepassingen aangetroffen.
