1.1897.5	Revitalisatie historische Stadhuiscomplex Korte Minderbroederstraat 2, Utrecht
----------	---

Projectnaam: Asbestbeheersplan Oudegracht 167 te Utrecht
Projectnummer: 2020087
Versie en datum: 1, 14 september 2020

**Utrechtse Vastgoed Organisatie
Asbestbeheersplan Oudegracht 167 te Utrecht**

**Asbestinventarisatie
Oudegracht 167
te Utrecht**

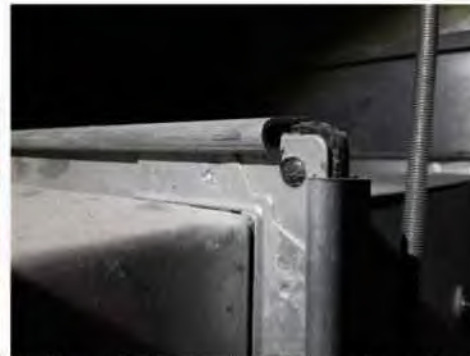
Foto 24: ventilatiekanalen, de verbindingen zijn gevuld met foam en zijn niet asbestverdacht.

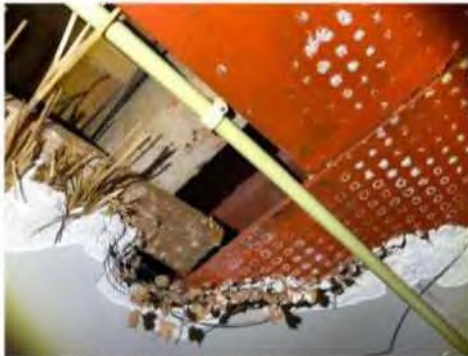
Foto 25: de originele plafonds zijn stucwerk op riet en rondom de stalen constructie is stucwerk op gaas toegepast. Er zijn geen asbestverdachte toepassingen aangetroffen.

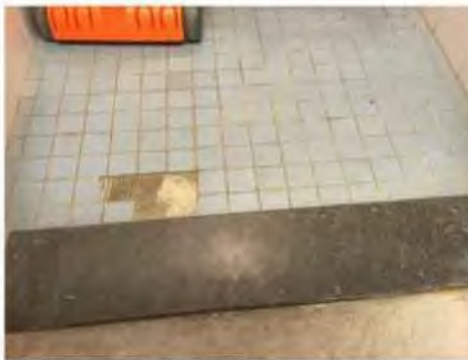
Foto 27: vloerafwerkingen, geen asbestverdachte toepassingen aangetroffen.

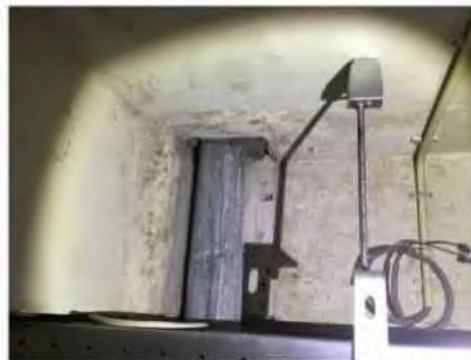
Foto 28: bouwkundige schacht toilet Stadhuisbrug 5, geen asbestverdachte toepassingen aangetroffen.

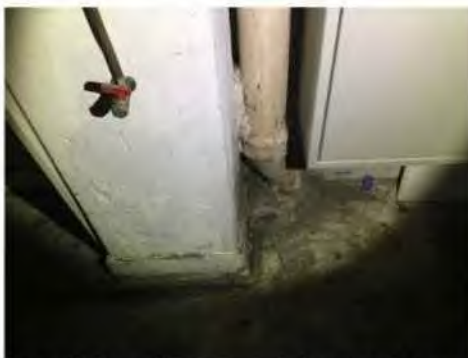
Foto 29: leidingwerk installatieruimte Stadhuisbrug 5, geen asbestverdachte toepassingen aangetroffen.

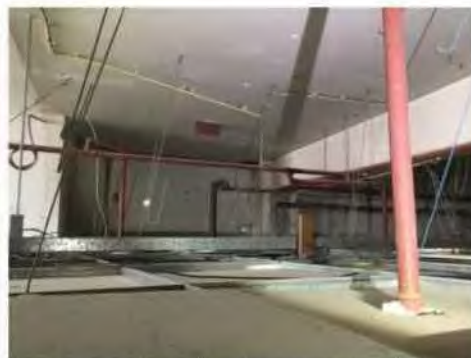
Foto 30: ruimte boven plafonds, geen asbestverdachte toepassingen aangetroffen.

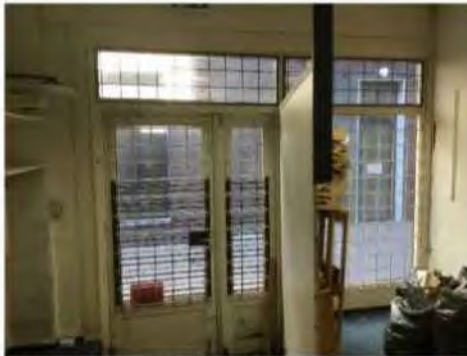
Foto 31: achteruitgang Stadhuisbrug 5, geen asbestverdachte toepassingen aangetroffen.

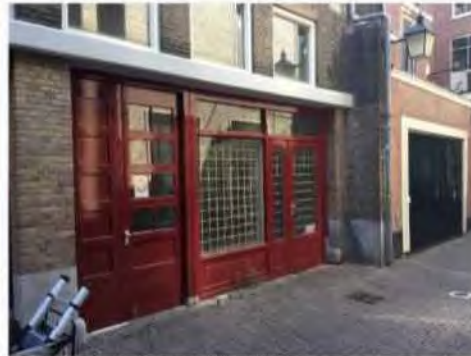
Foto 32: achteruitgang Stadhuisbrug 5, geen asbestverdachte toepassingen aangetroffen.

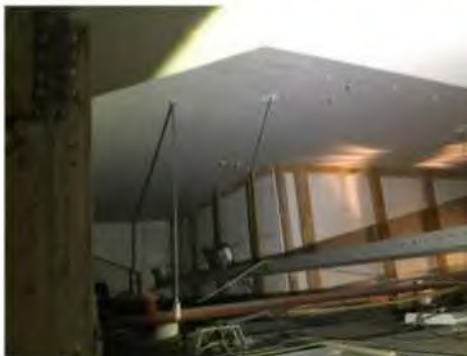
Foto 33: ruimte boven systeemplafonds, geen asbestverdachte toepassingen aangetroffen.

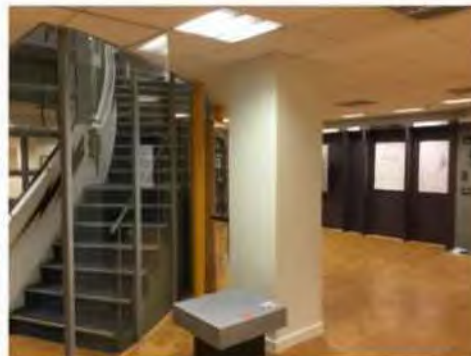
Foto 34: kelder Stadhuisbrug 5, geen asbestverdachte toepassingen aangetroffen.

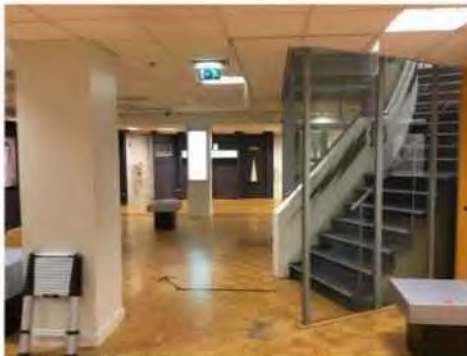
Foto 35: kelder Stadhuisbrug 5, geen asbestverdachte toepassingen aangetroffen.

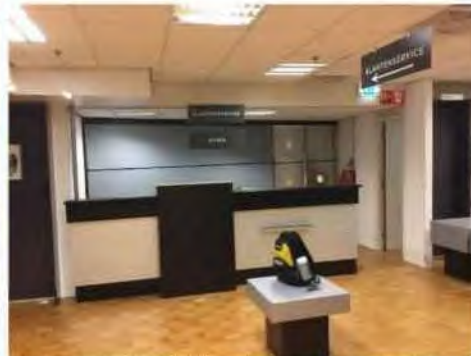
Foto 36: kelder Stadhuisbrug 5, geen asbestverdachte toepassingen aangetroffen.

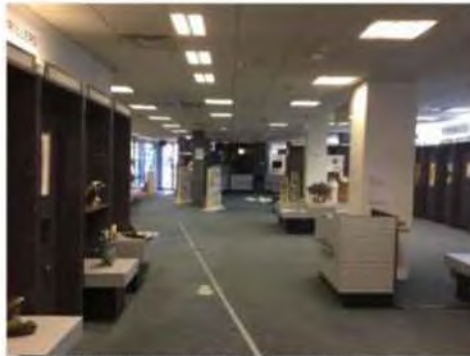
Foto 37: begane grond Stadhuisbrug 5, geen asbestverdachte toepassingen aangetroffen.

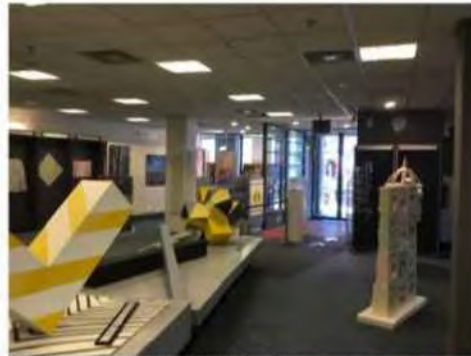
Foto 38: begane grond Stadhuisbrug 5, geen asbestverdachte toepassingen aangetroffen.

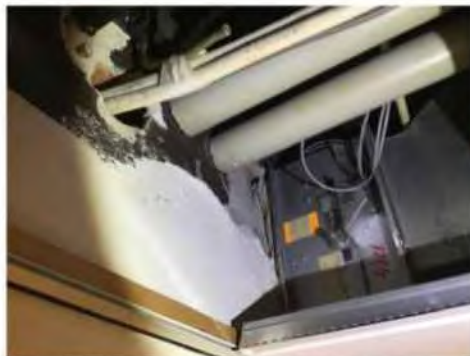
Foto 39: ruimte boven plafonds Stadhuisbrug 5, geen asbestverdachte toepassingen aangetroffen.

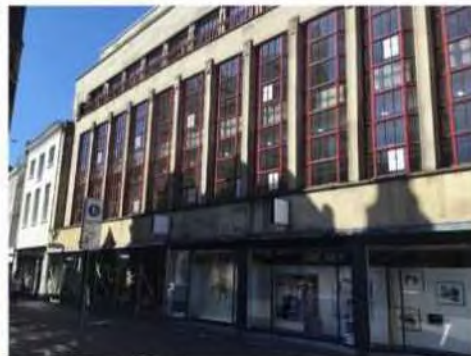
Foto 40: Choorstraat 3 gelegen op de begane grond valt buiten de scope van dit onderzoek.
