## Deformatiemetingen

Reconstructie lage walmuren Oudegracht rak 2 oost te  
Utrecht

Resultaten eindmeting 5 okt 2021 – 1 oktober 2022

VN-58203-16 | 10 oktober 2022

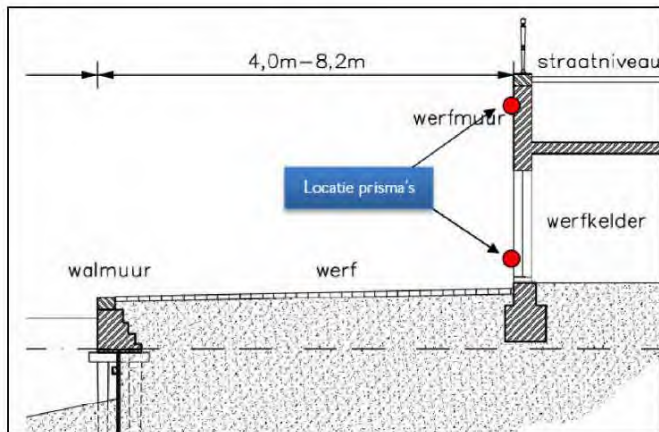
Figuur 1: locaties prisma's op de werfmuur [Bron: Monitoringsplan CRUX RA18194a2]

De prisma's op de werfkelderdermuur (buitenzijde) zijn om de ca. 5 meter zowel boven als onderaan de werfkelderdermuur geplaatst. Prisma's zijn zo geplaatst dat er tijdens de werkzaamheden voldoende zicht voor het meetequipement (Total Station) op de meetprisma is. In bijlage 1 staan de monitoringspunten weergegeven.

In het monitoringsplan van CRUX [1] zijn de meetlocaties beschreven en schematisch weergegeven in een figuur. Deze figuur is hieronder overgenomen.

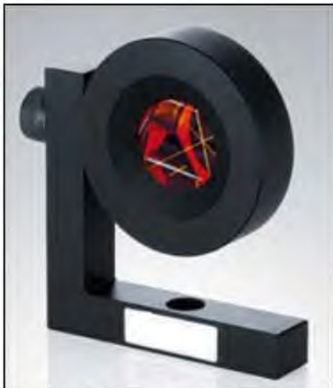
Figuur 2: Voorbeeldfoto miniprisma

Voor de deformatiemetingen wordt gebruik gemaakt van zogenaamde miniprisma's. Een voorbeeldfoto hiervan is in figuur 2 en figuur 3 weergegeven. Een prisma is een retro reflecteerde spiegel.

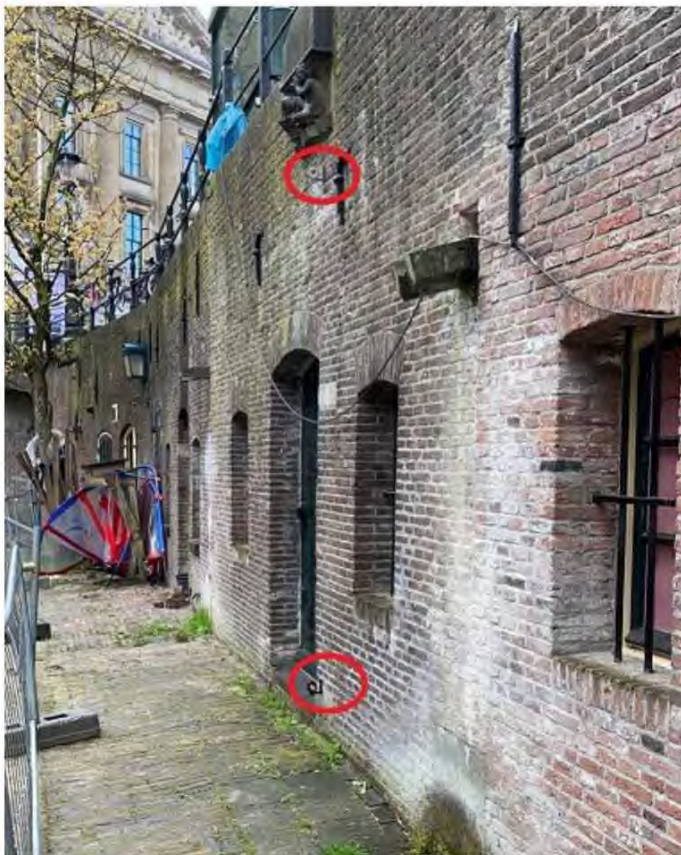
Figuur 3: Voorbeeldfoto positie prisma's (rood omcirkeld)

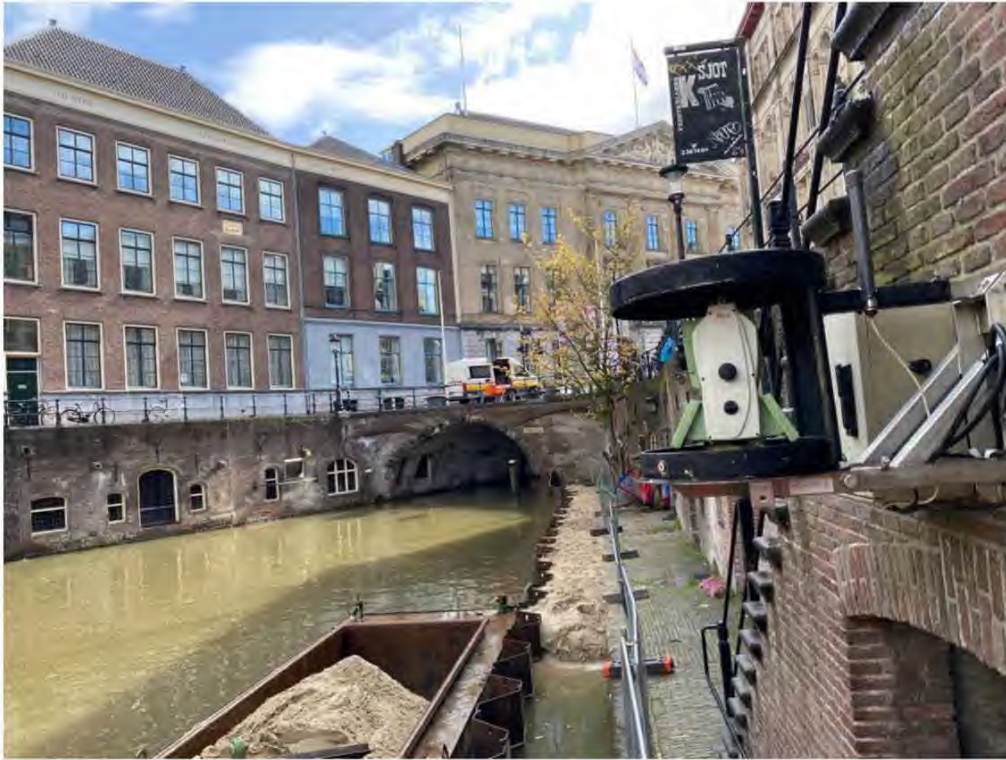
*Figuur 4: Voorbeeldfoto Robotic Totalstation Leica TS40*

De deformatiemetingen worden uitgevoerd met Robotic Total Stations (Leica TS40). Een voorbeeldfoto hiervan is in figuur 4 weergegeven.

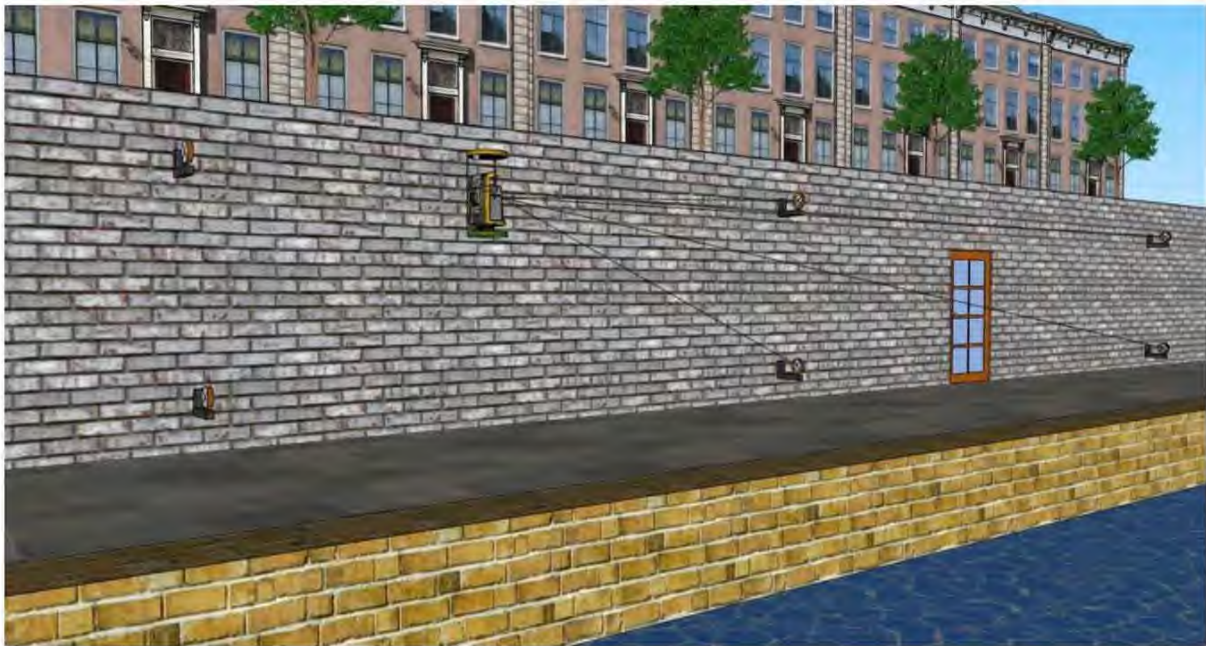
Op de zijde 2 oost zijn de meetinstrumenten in de begin fase aan overzijde geplaatst. In figuur 5 is de 3D visualisatie weergegeven. Dit is niet volledig representatief aan Utrecht, maar het idee van meten geeft op deze manier een goed beeld van de situatie die in Utrecht afspeelt.

Figuur 5: 3D visualisatie meetmethodiek

De miniprisma's zijn op de betreffende locaties aangebracht. Het meetinstrument (Total Station) wordt met een beugel aan de muur bevestigd.

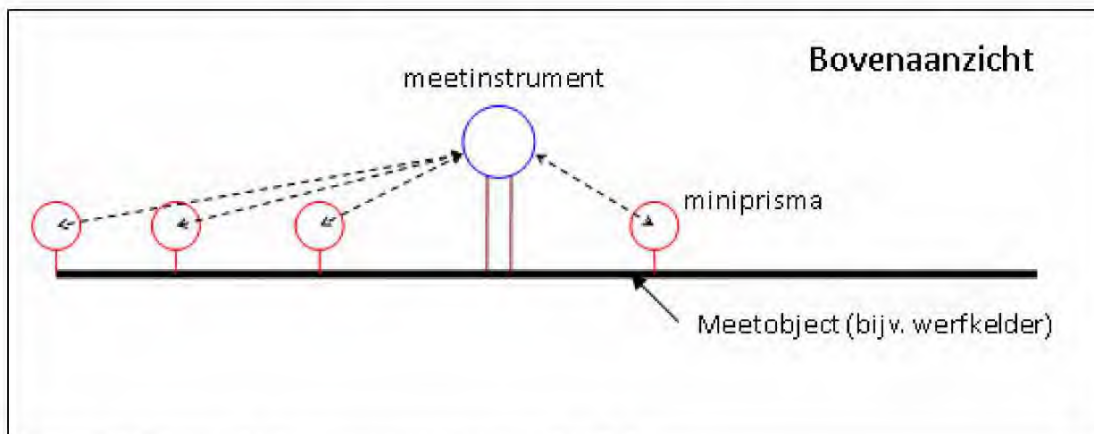
In overleg met O.G zijn 5 oktober 2021 de meetinstrumenten aan de zijde geplaatst waar de werkzaamheden worden uitgevoerd. In figuur 7 hieronder is dit schematisch weergegeven.

Figuur 7: Schematische weergave meetmethodiek

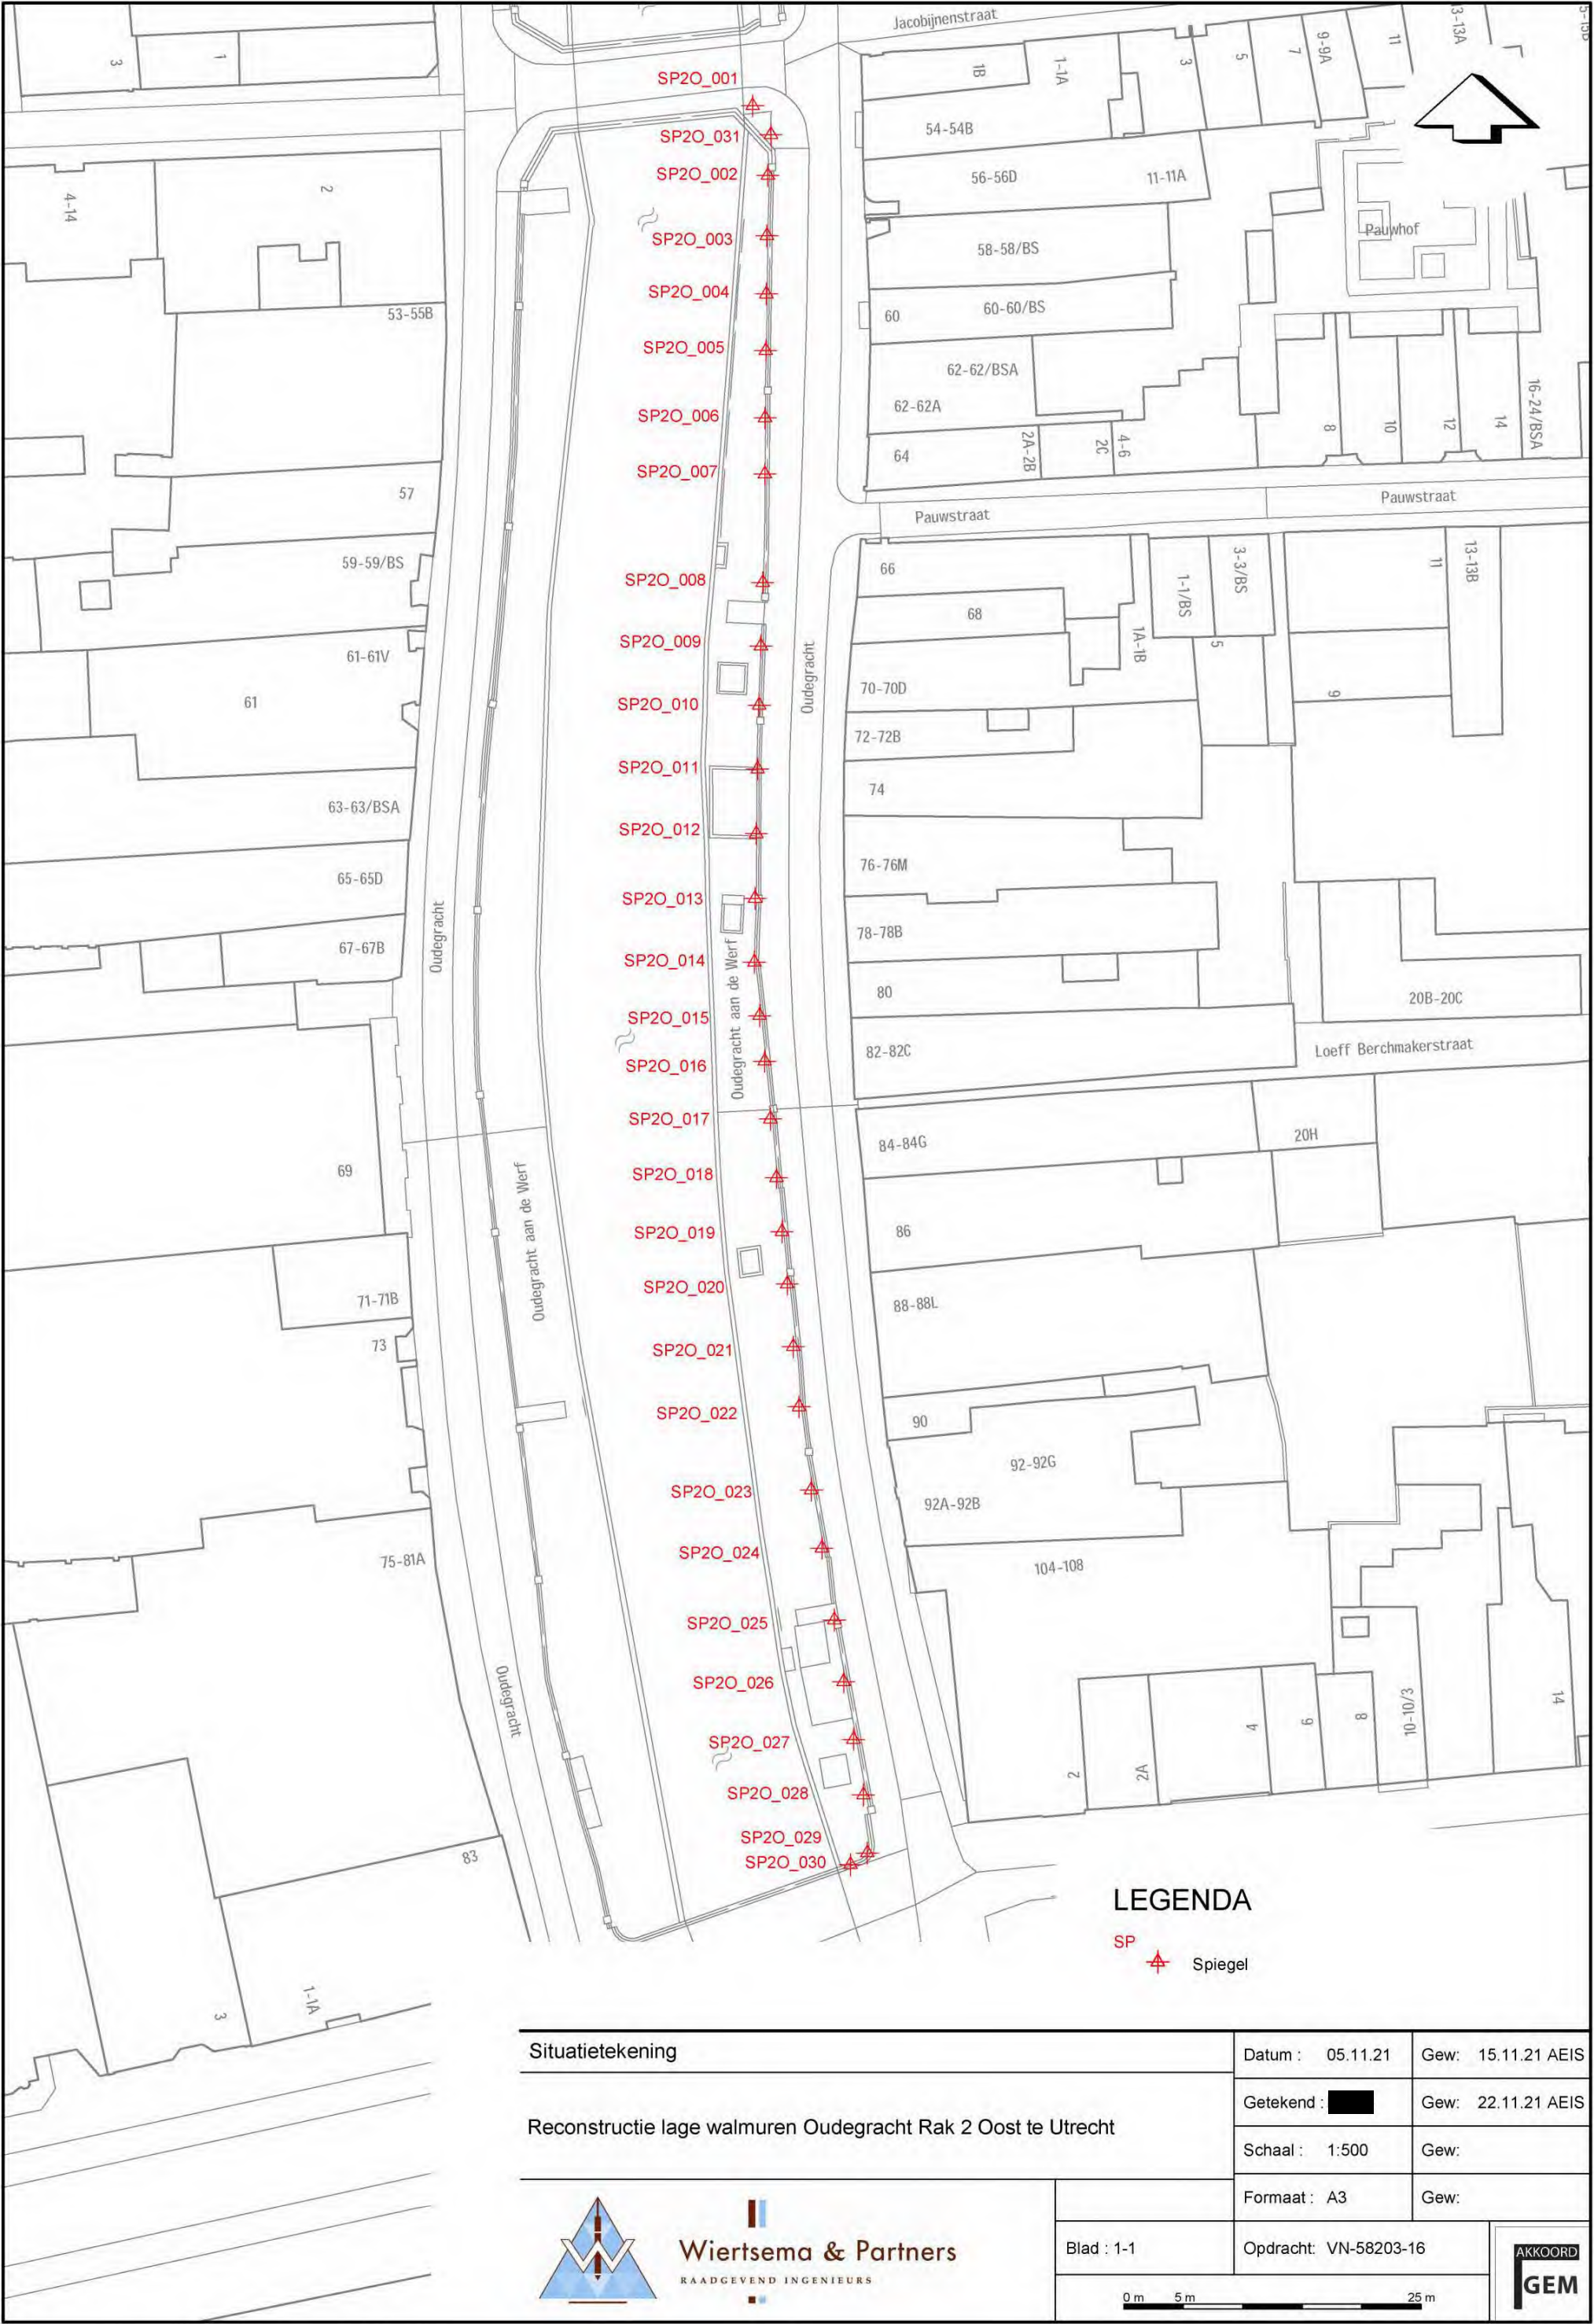
# Bijlage 1

Situatietekening		Datum : 05.11.21	Gew: 15.11.21 AEIS
Reconstructie lage walmuren Oudegracht Rak 2 Oost te Utrecht		Getekend :  	Gew: 22.11.21 AEIS
		Schaal : 1:500	Gew:
		Formaat : A3	Gew:
  <b>Wiertsema &amp; Partners</b> RAADGEVEND INGENIEURS		Blad : 1-1	Opdracht: VN-58203-16
		  0 m 5 m 25 m
