# Trillingsmetingen

Reconstructie lage walmuren Oudegracht Rak 10 Oost  
te Utrecht

VN-58203-11 | 26 mei 2020

Onderwerp:           Reconstructie lage walmuren Oudegracht Rak 10 oost te Utrecht  
Onderdeel:           Eindrapportage rak 10 oost  
Projectnummer:      VN-58203-11  
Opdrachtgever:      Beens Groep B.V.  
                            Postbus 6  
                            8280 AA Genemuiden  
Nr. opdrachtgever:   bestek 142 SW 12  
Datum:                26 mei 2020

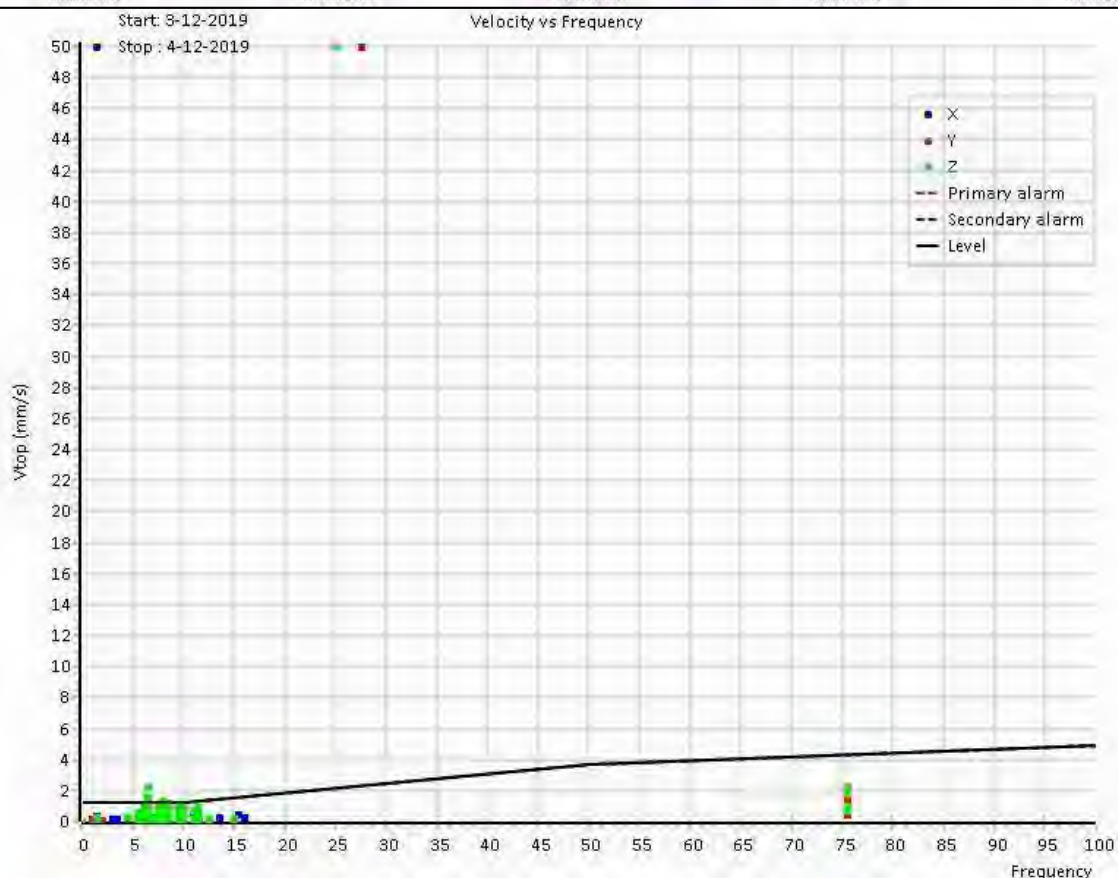
Resultaten van 02-12-2019 tot en met 04-12-2019 tot 10:00

Werkzaamheden: Buispalen

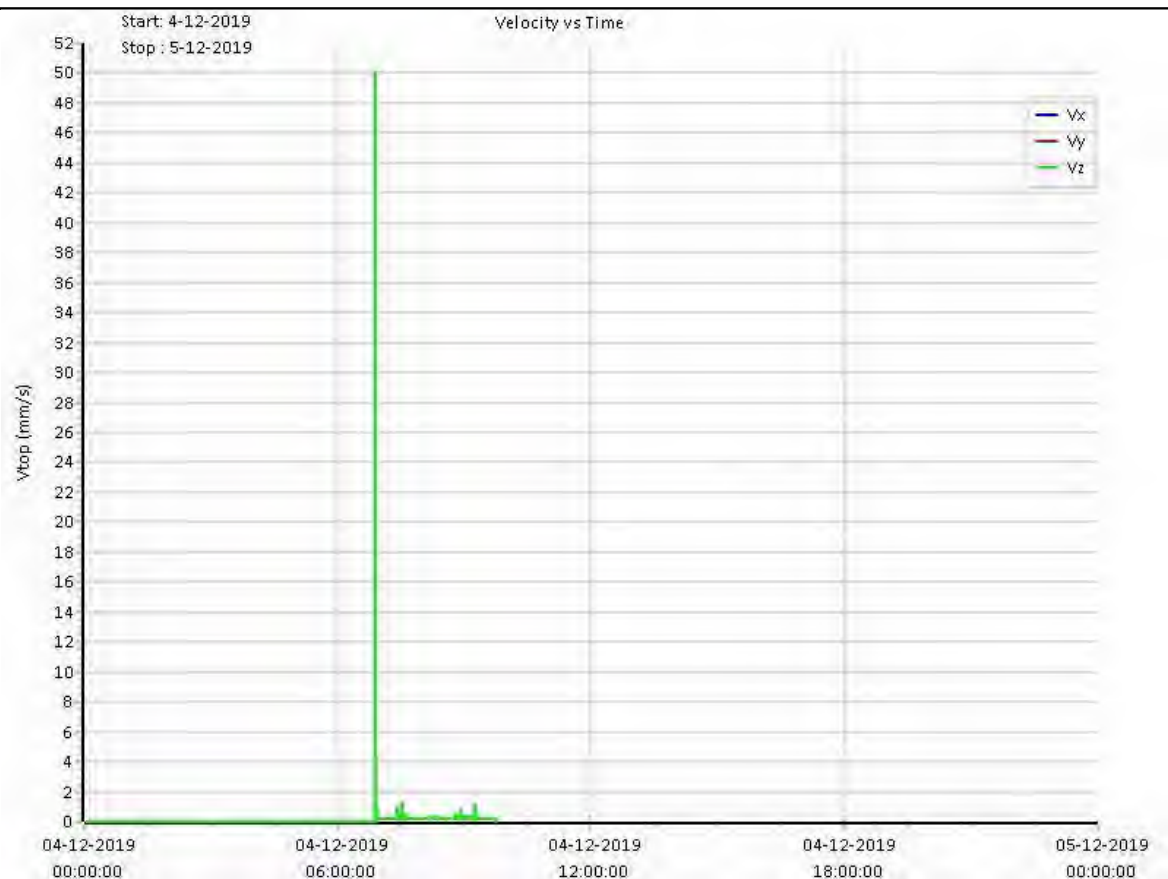
Resultaten van 02-12-2019 tot en met 04-12-2019 tot 10:00

Werkzaamheden: Buispalen

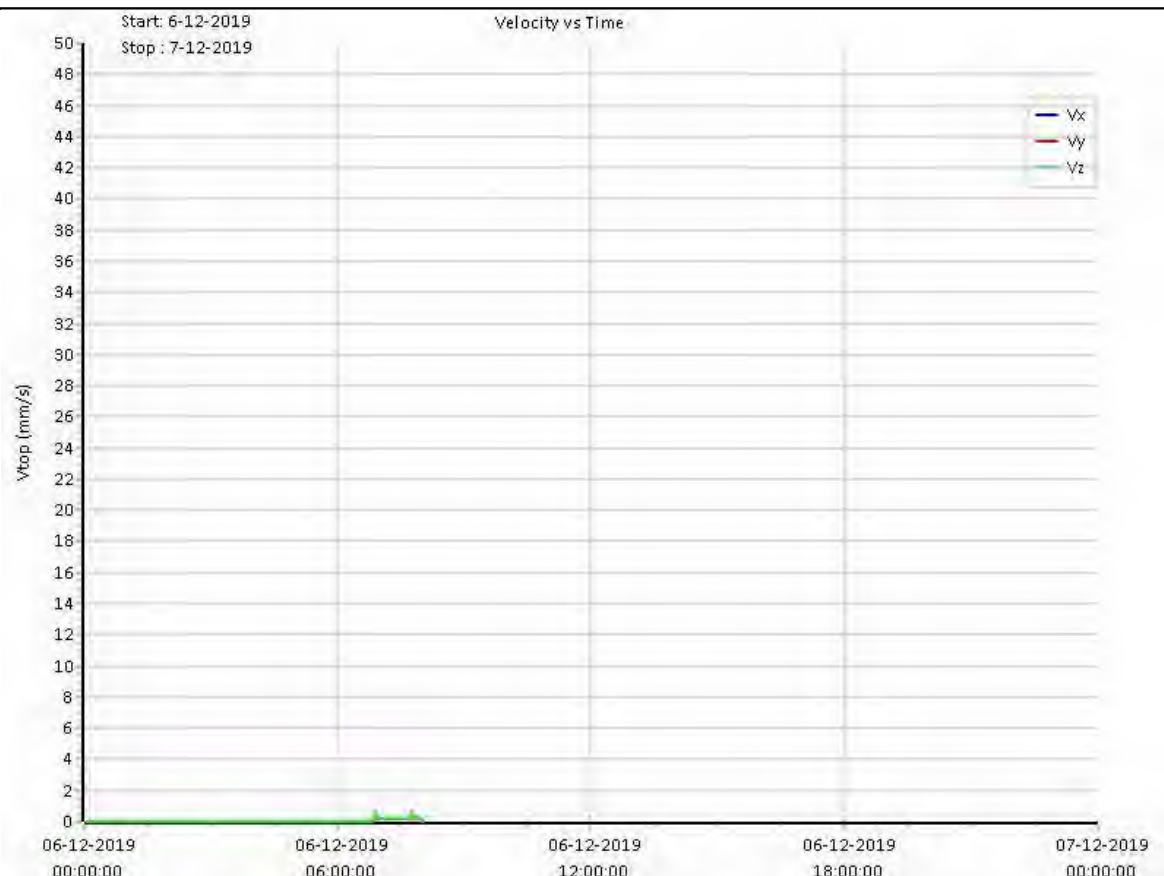
Resultaten van 05-12-2019 tot en met 06-12-2019

Werkzaamheden: Buispalen

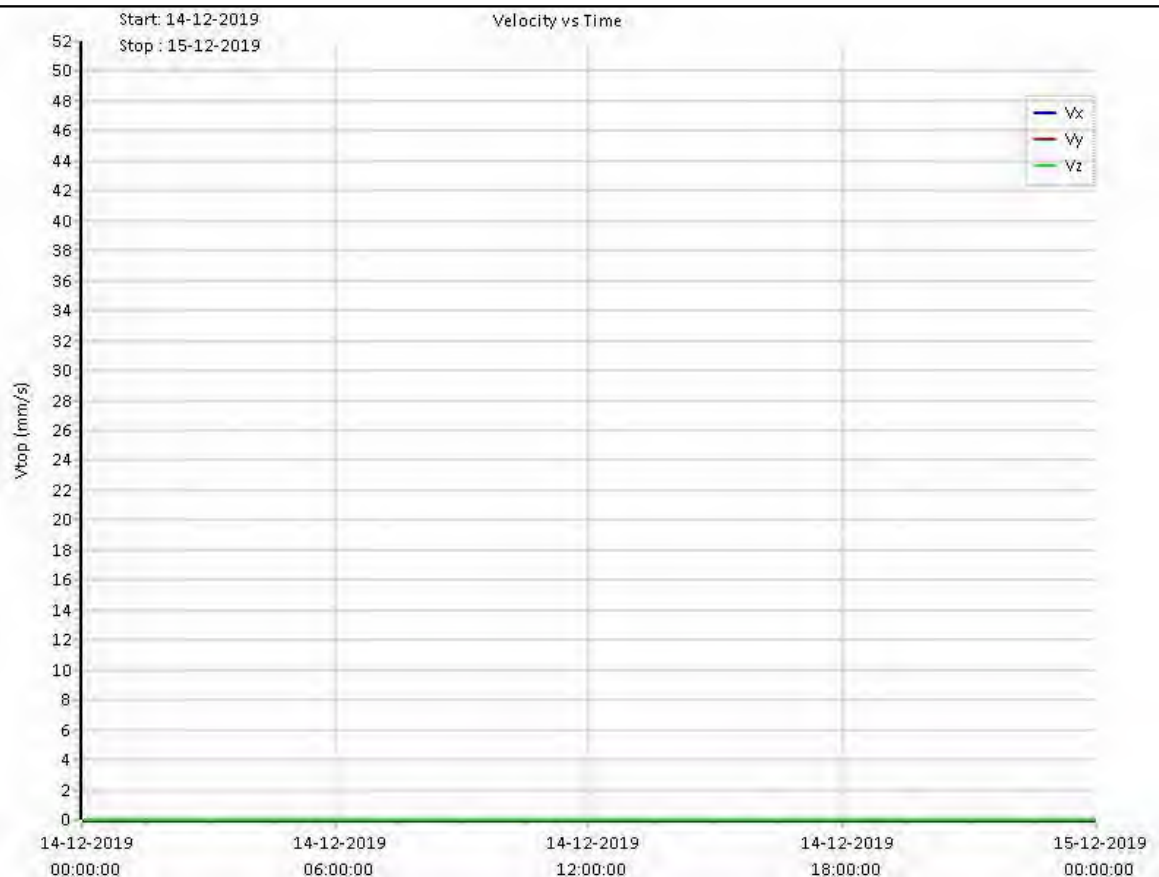
Resultaten van 12-12-2019 tot en met 17-12-2019

Werkzaamheden: Buispalen

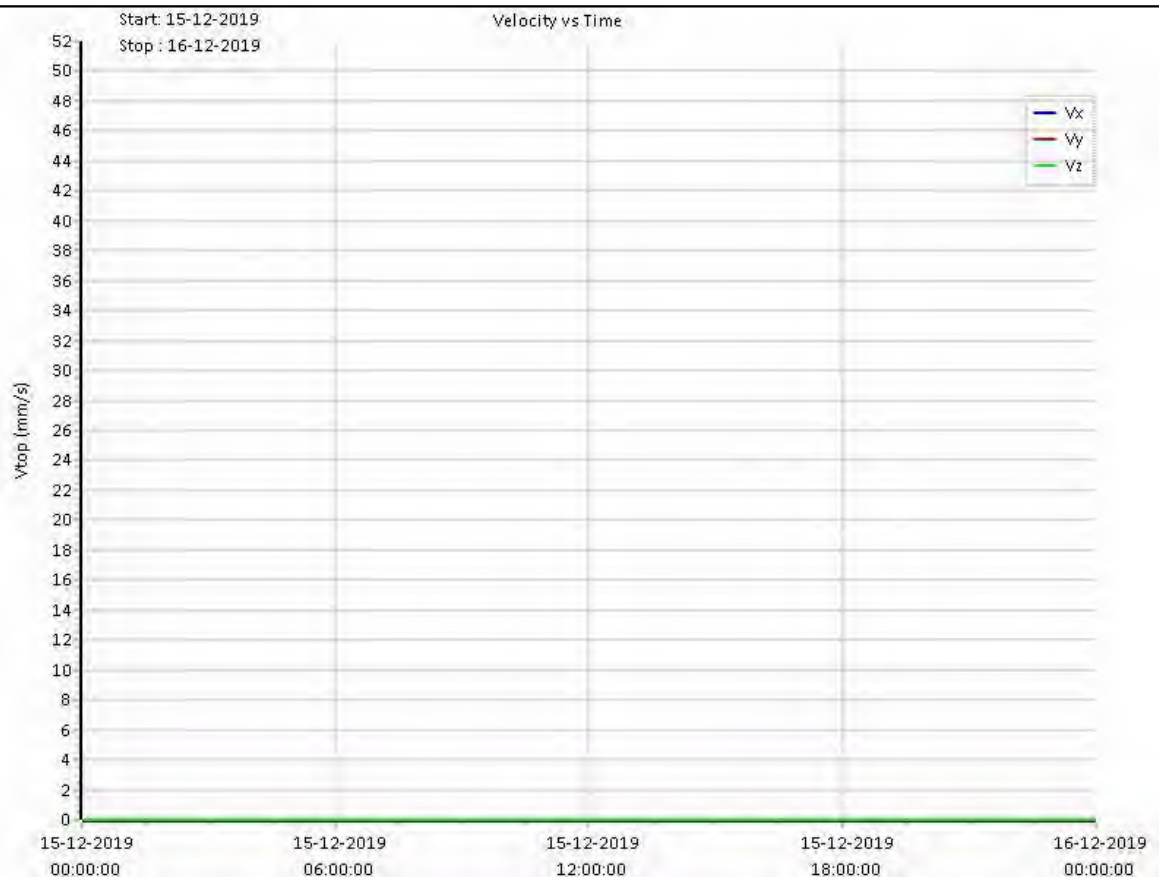
Resultaten van 12-12-2019 tot en met 17-12-2019

Werkzaamheden: Buispalen

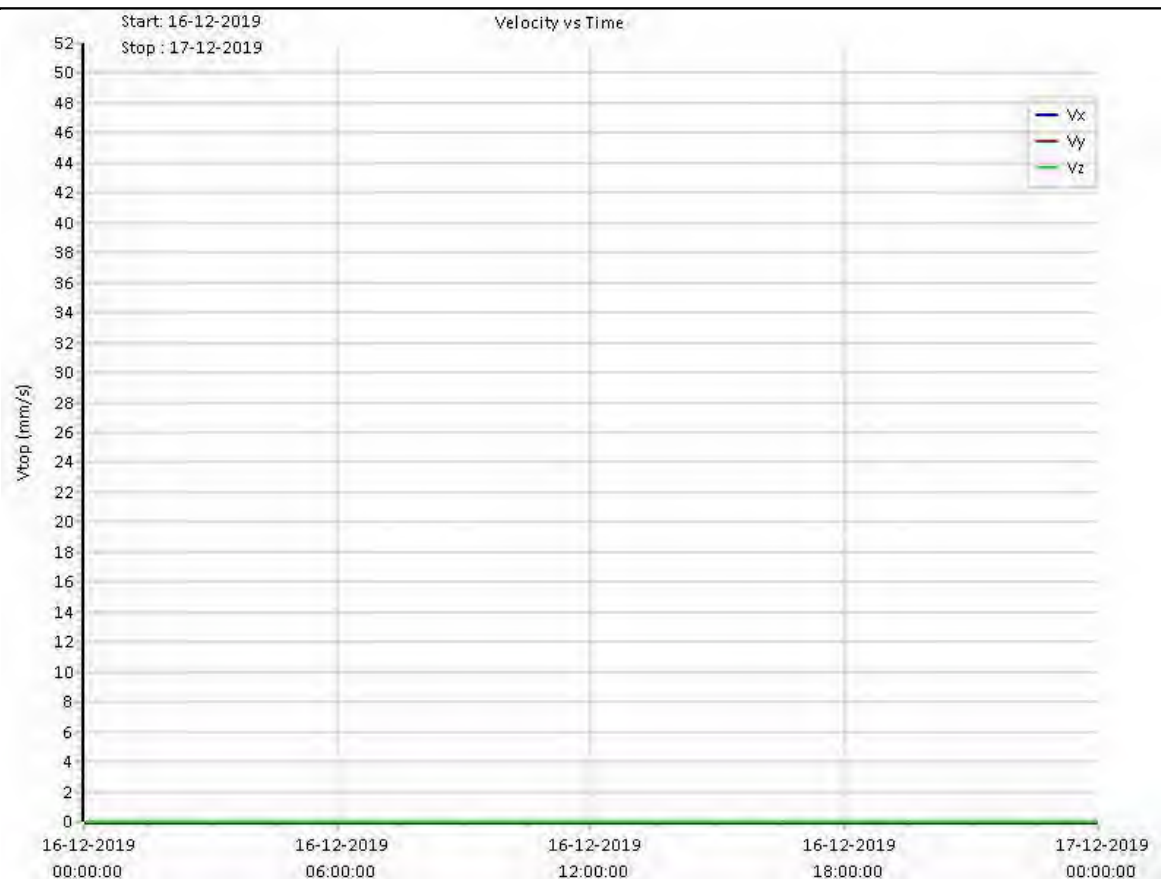
Resultaten van 12-12-2019 tot en met 17-12-2019

Werkzaamheden: Buispalen

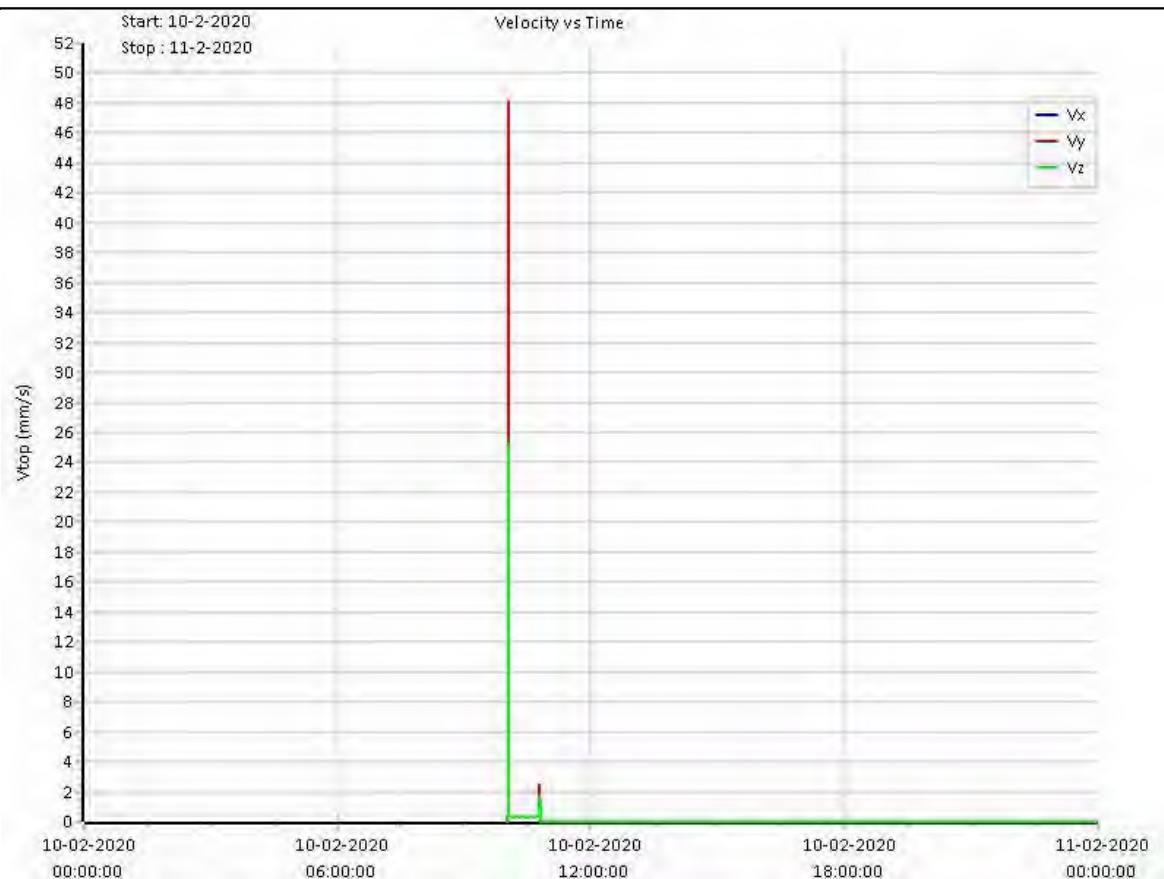
Resultaten van 10-02-2020 tm 19-02-2020

Werkzaamheden: Bouwkuip

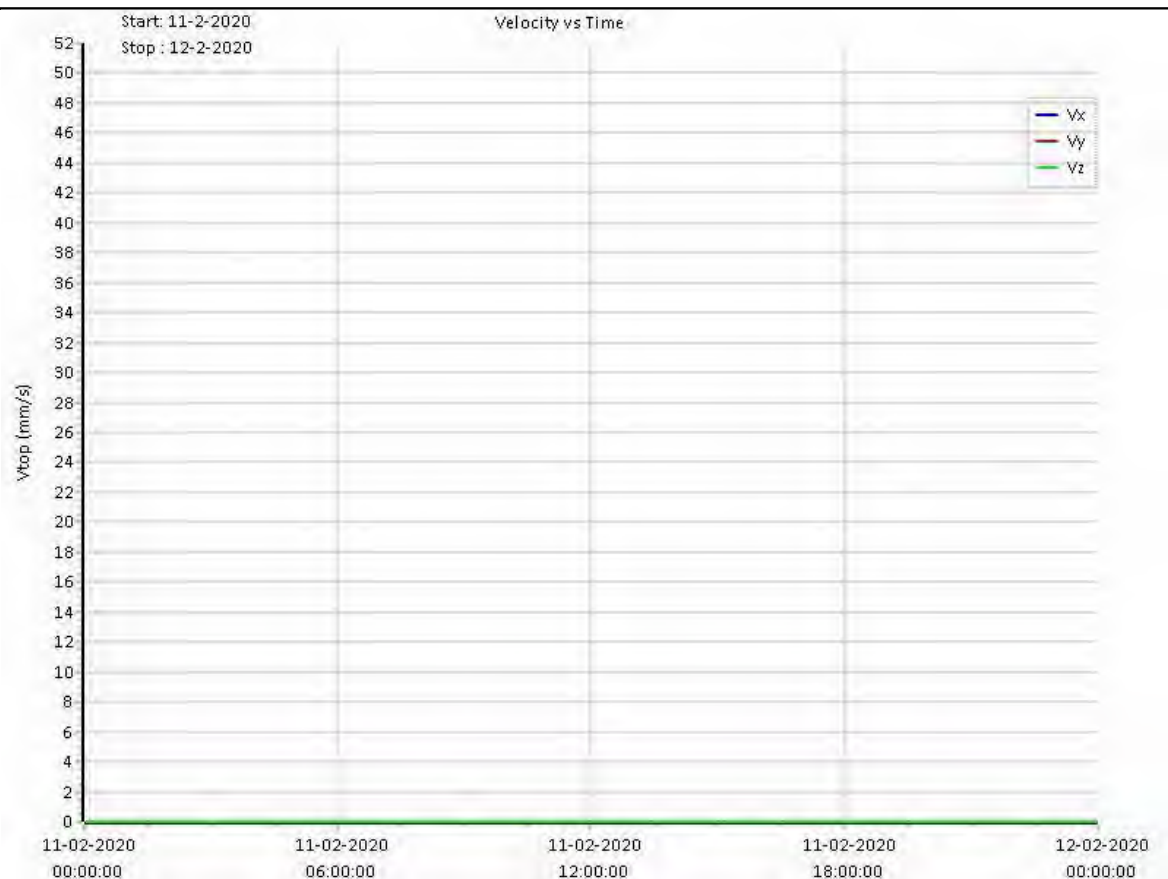
Resultaten van 10-02-2020 tm 19-02-2020

Werkzaamheden: Bouwkuip

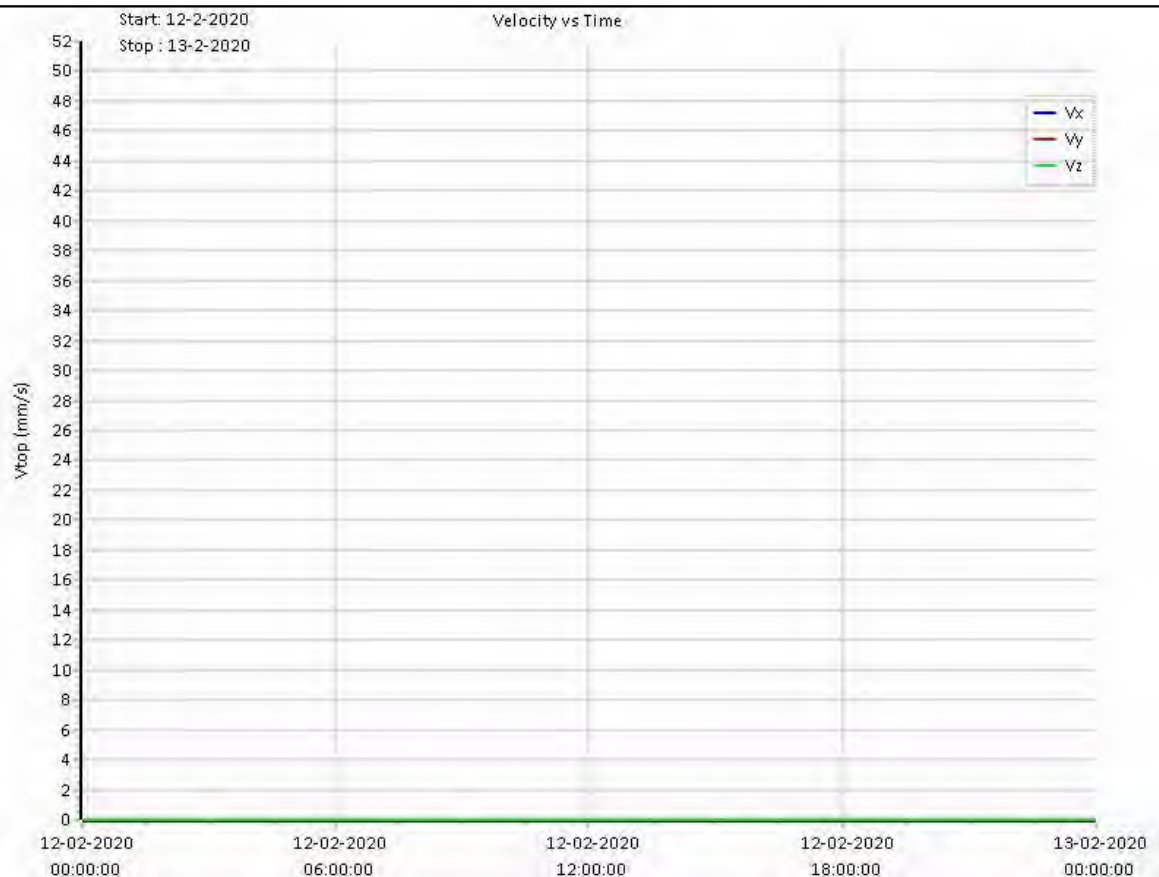
Resultaten van 10-02-2020 tm 19-02-2020

Werkzaamheden: Bouwkuip

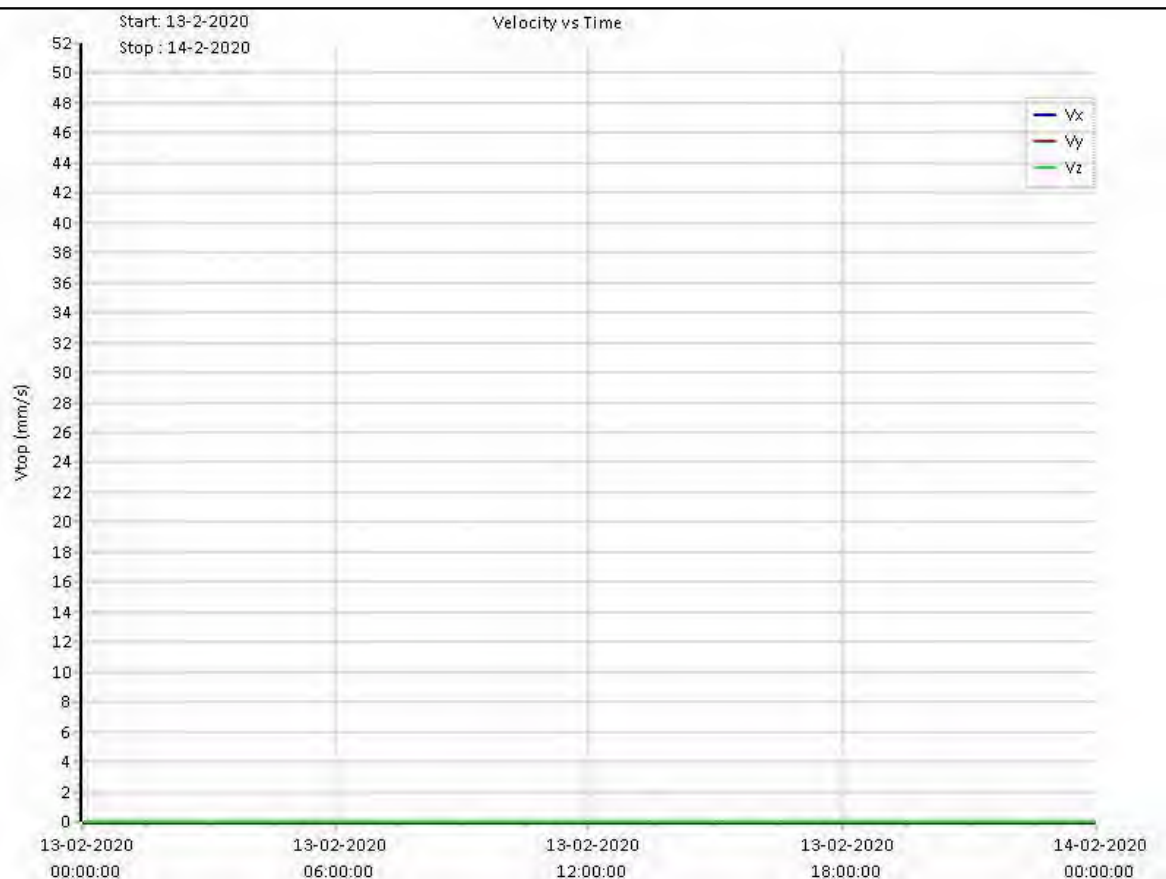
Resultaten van 10-02-2020 tm 19-02-2020

Werkzaamheden: Bouwkuip

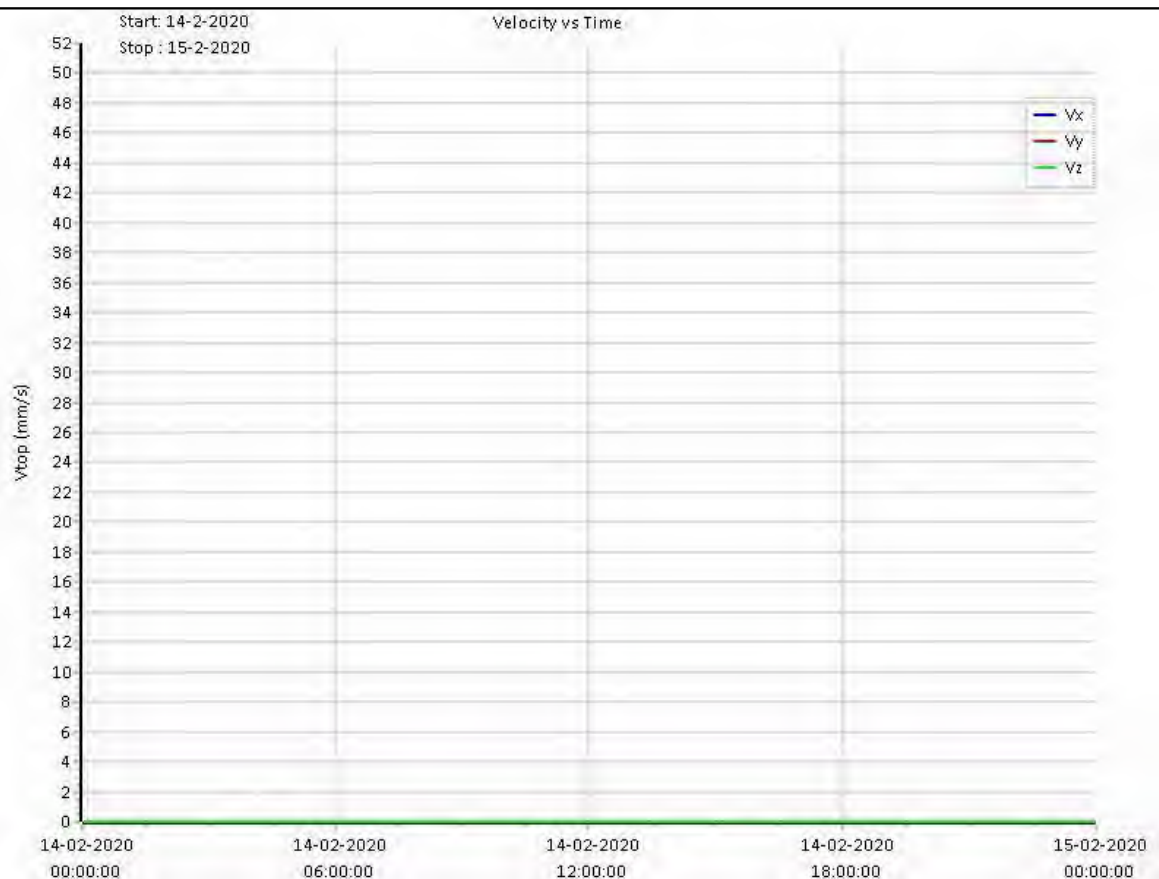
Resultaten van 10-02-2020 tm 19-02-2020

Werkzaamheden: Bouwkuip

Type meting: Indicatief

Meetpunt Haakse scherm noord

Type trilling: herhaald kortdurend

Gehanteerde richtlijn: SBR categorie 2 gevoelig

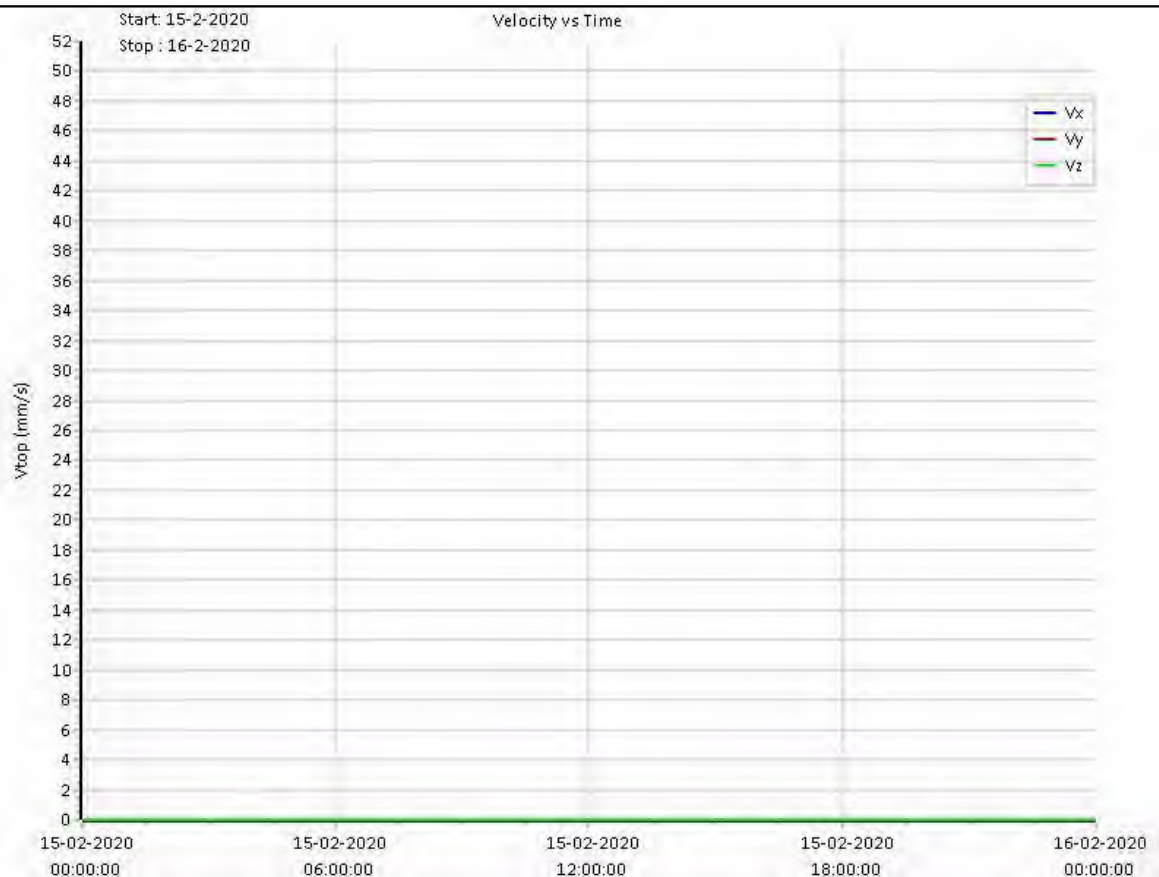
Resultaten van 10-02-2020 tm 19-02-2020

Werkzaamheden: Bouwkuip

Type meting: Indicatief

Meetpunt Haakse scherm noord

Type trilling: herhaald kortdurend

Gehanteerde richtlijn: SBR categorie 2 gevoelig

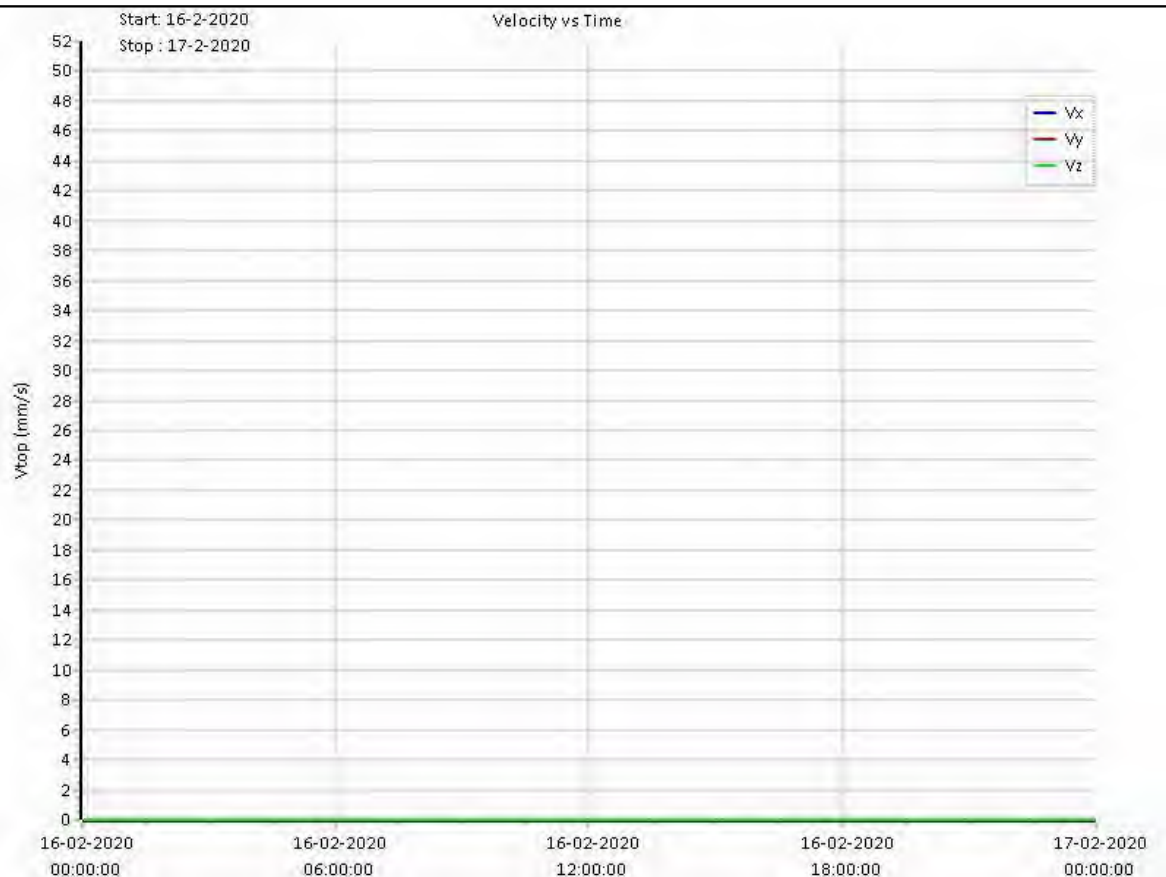
Resultaten van 10-02-2020 tm 19-02-2020

Werkzaamheden: Bouwkuip

Type meting: Indicatief

Meetpunt Haakse scherm noord

Type trilling: herhaald kortdurend

Gehanteerde richtlijn: SBR categorie 2 gevoelig

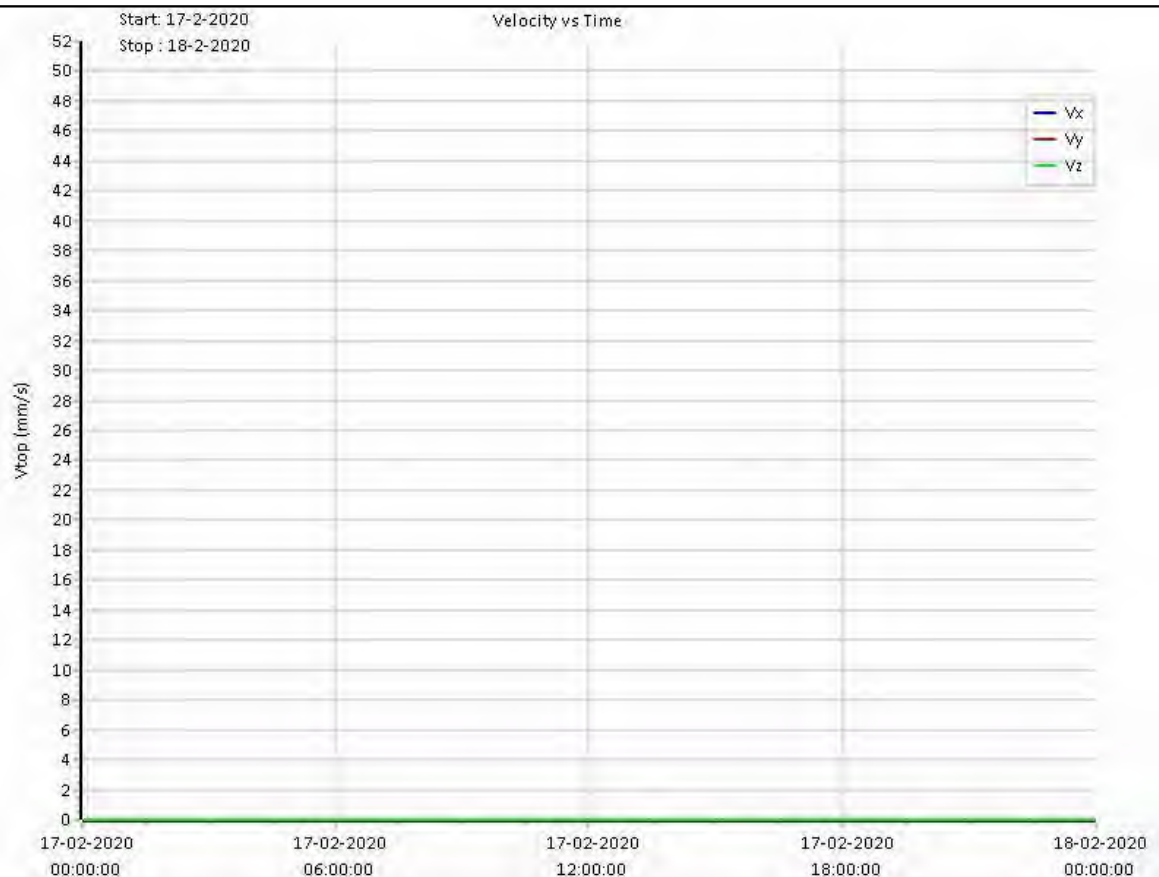
Resultaten van 10-02-2020 tm 19-02-2020

Werkzaamheden: Bouwkuip

Type meting: Indicatief

Meetpunt Haakse scherm noord

Type trilling: herhaald kortdurend

Gehanteerde richtlijn: SBR categorie 2 gevoelig

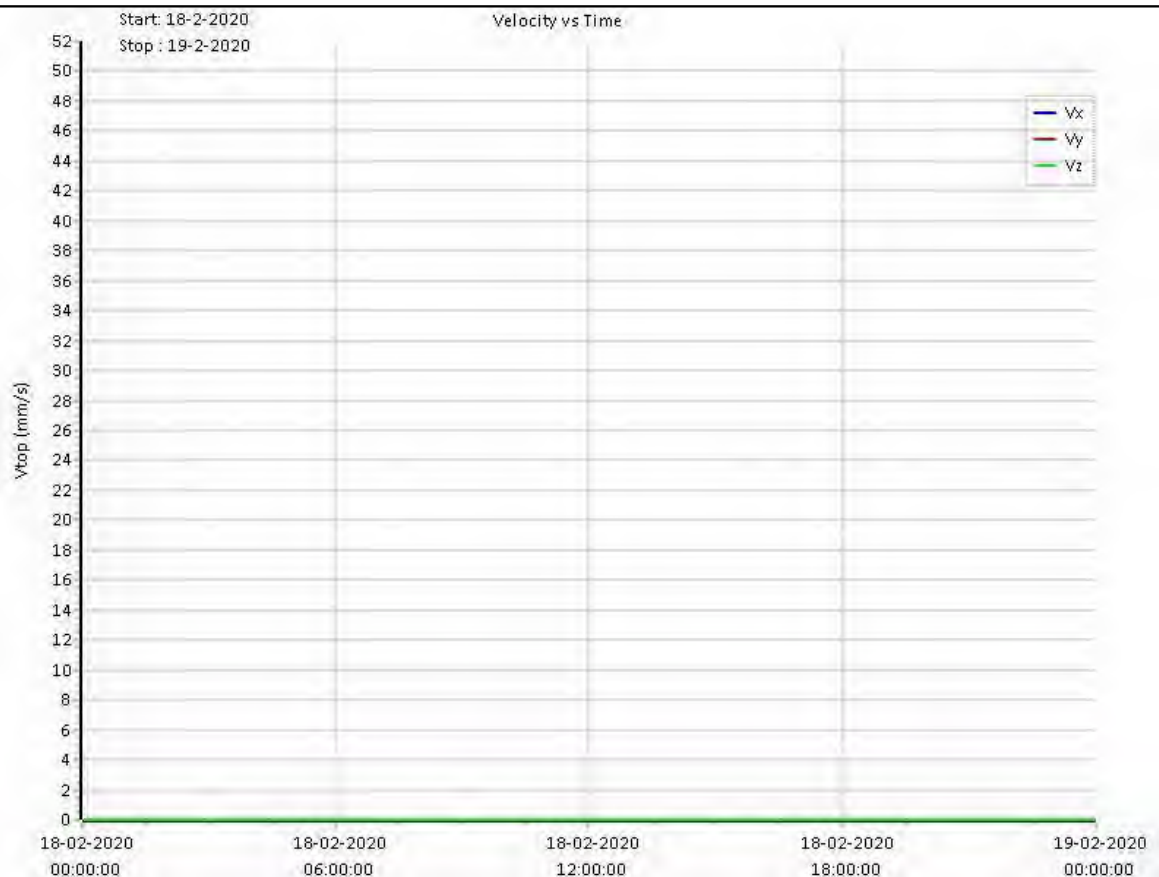
Resultaten van 10-02-2020 tm 19-02-2020

Werkzaamheden: Bouwkuip

Type meting: Indicatief

Meetpunt Haakse scherm noord

Type trilling: herhaald kortdurend

Gehanteerde richtlijn: SBR categorie 2 gevoelig

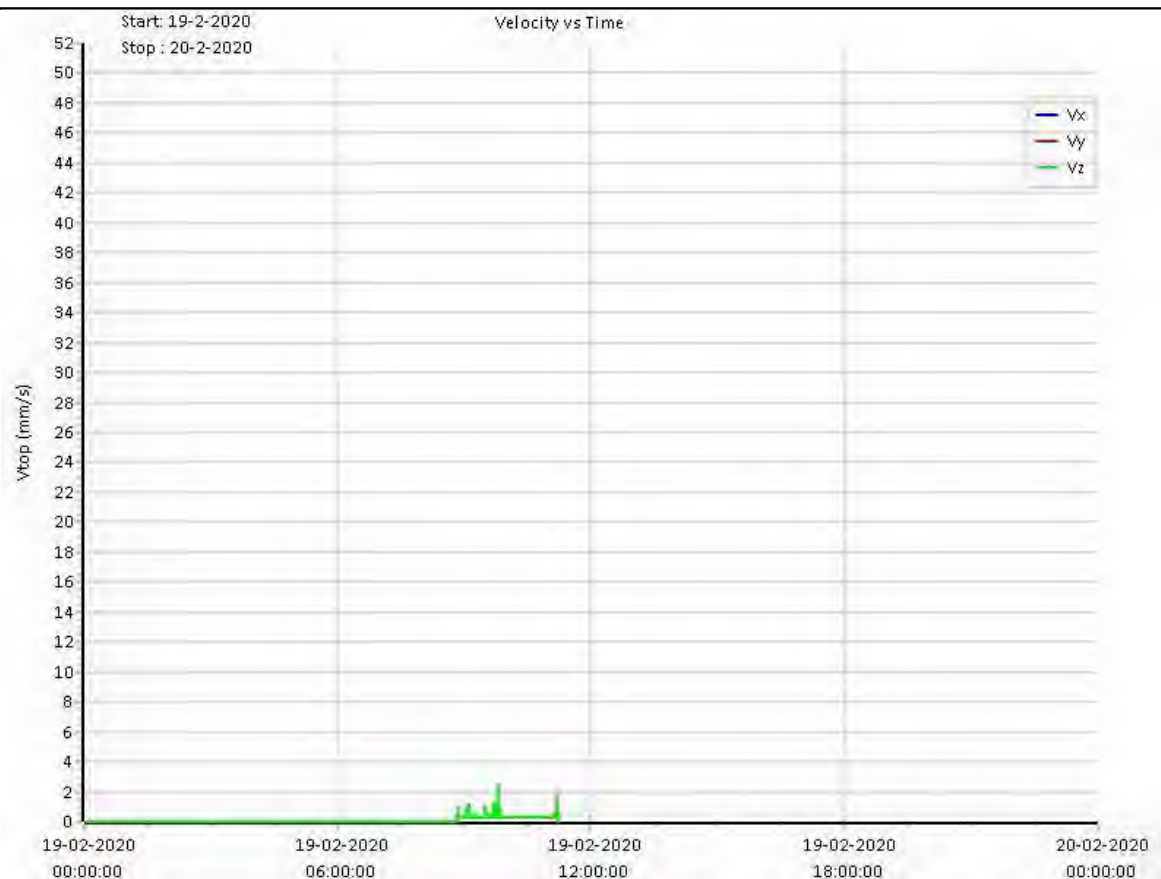
Resultaten van 10-02-2020 tm 19-02-2020

Werkzaamheden: Bouwkuip

Type meting: Indicatief

Meetpunt Haakse scherm noord

Type trilling: herhaald kortdurend

Gehanteerde richtlijn: SBR categorie 2 gevoelig

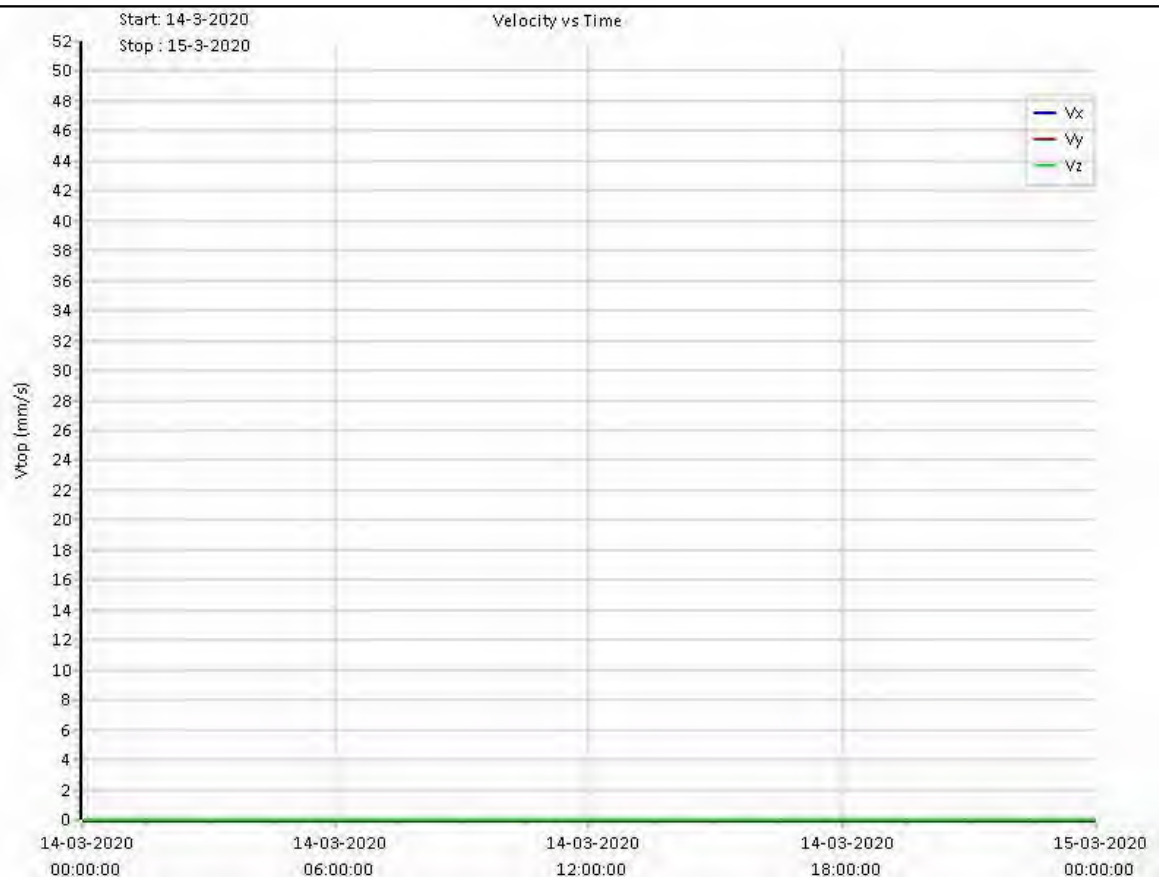
Resultaten van 12-03-2020 tot en met 17-03-2020

Werkzaamheden: Bouwkuip

Type meting: Indicatief

Meetpunt Slopen

Type trilling: herhaald kortdurend

Gehanteerde richtlijn: SBR categorie 2 gevoelig

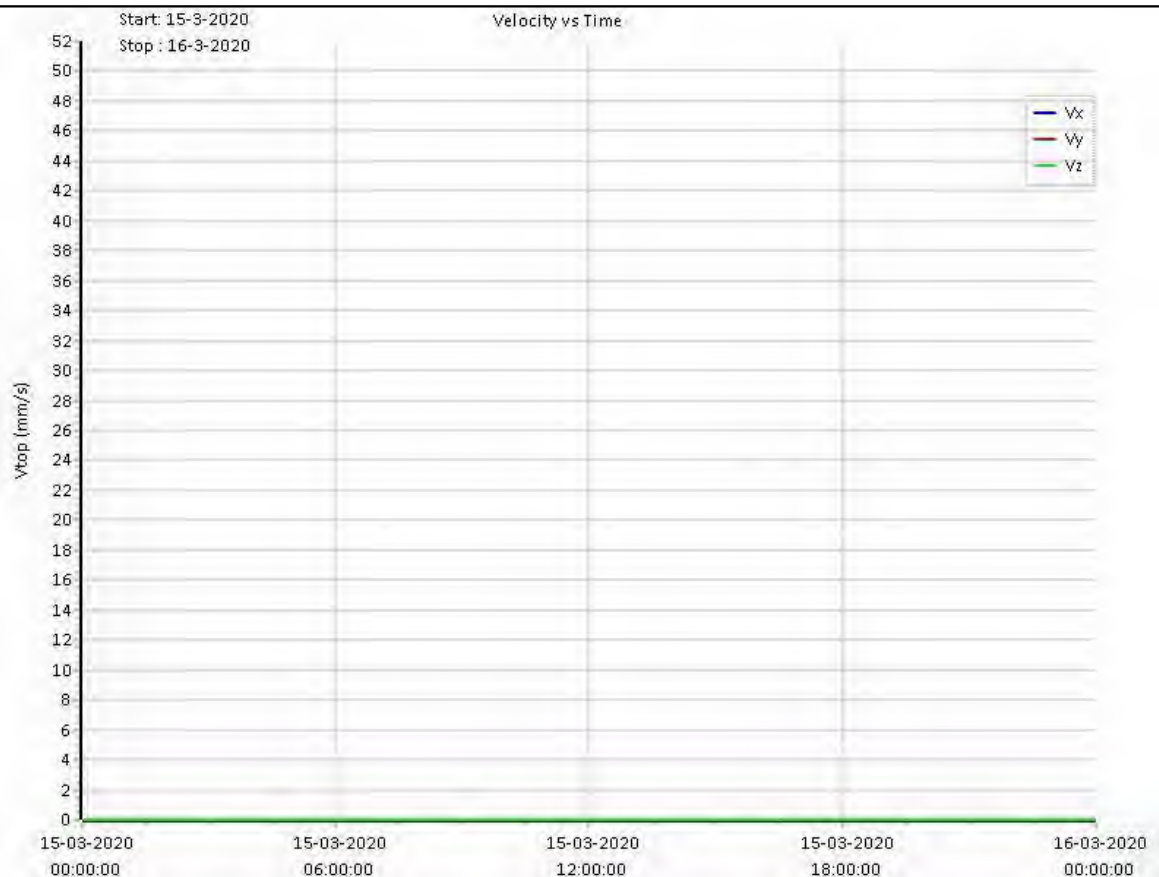
Resultaten van 12-03-2020 tot en met 17-03-2020

Werkzaamheden: Bouwkuip

Type meting: Indicatief

Meetpunt Slopen

Type trilling: herhaald kortdurend

Gehanteerde richtlijn: SBR categorie 2 gevoelig

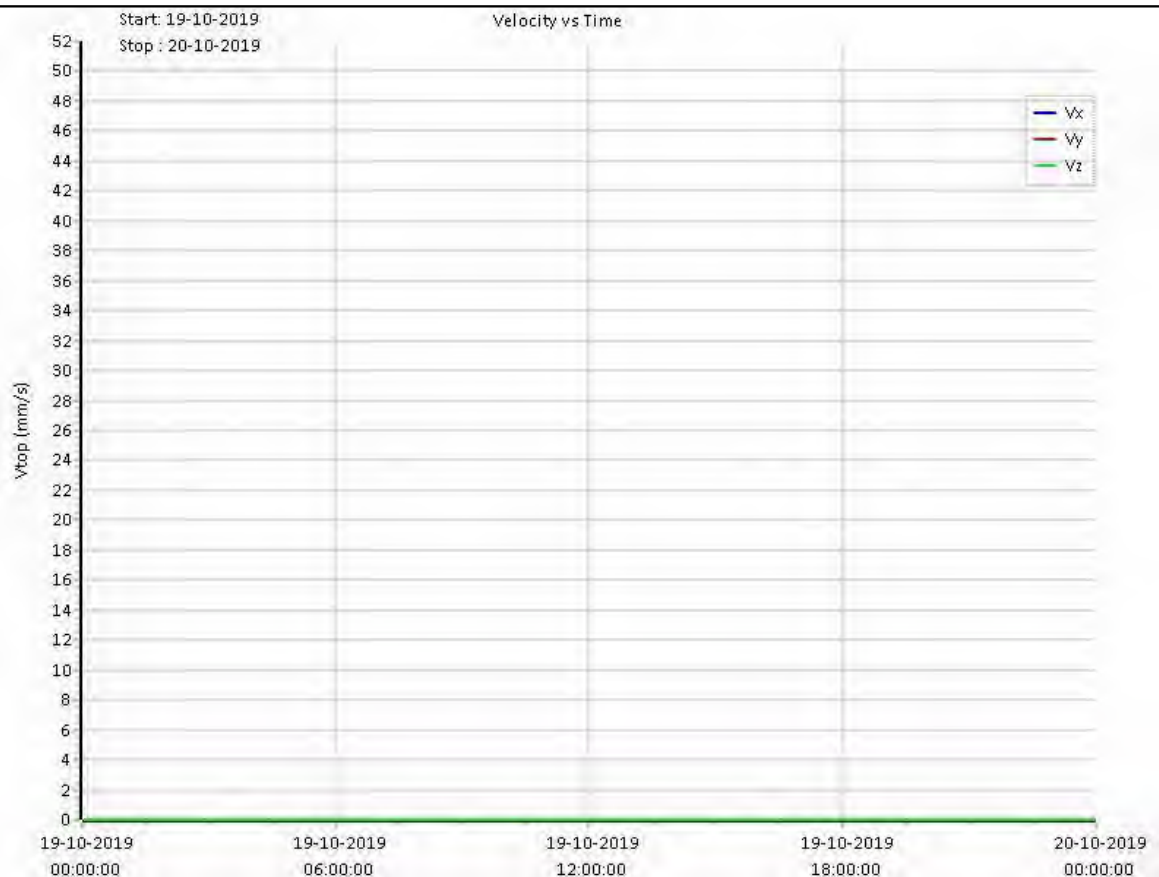
Resultaten van 18-10-2019 tm 21-10-2019 tot 13:00

Werkzaamheden: Bouwkuip

Type meting: Indicatief

Meetpunt 005

Type trilling: herhaald kortdurend

Gehanteerde richtlijn: SBR categorie 2 gevoelig

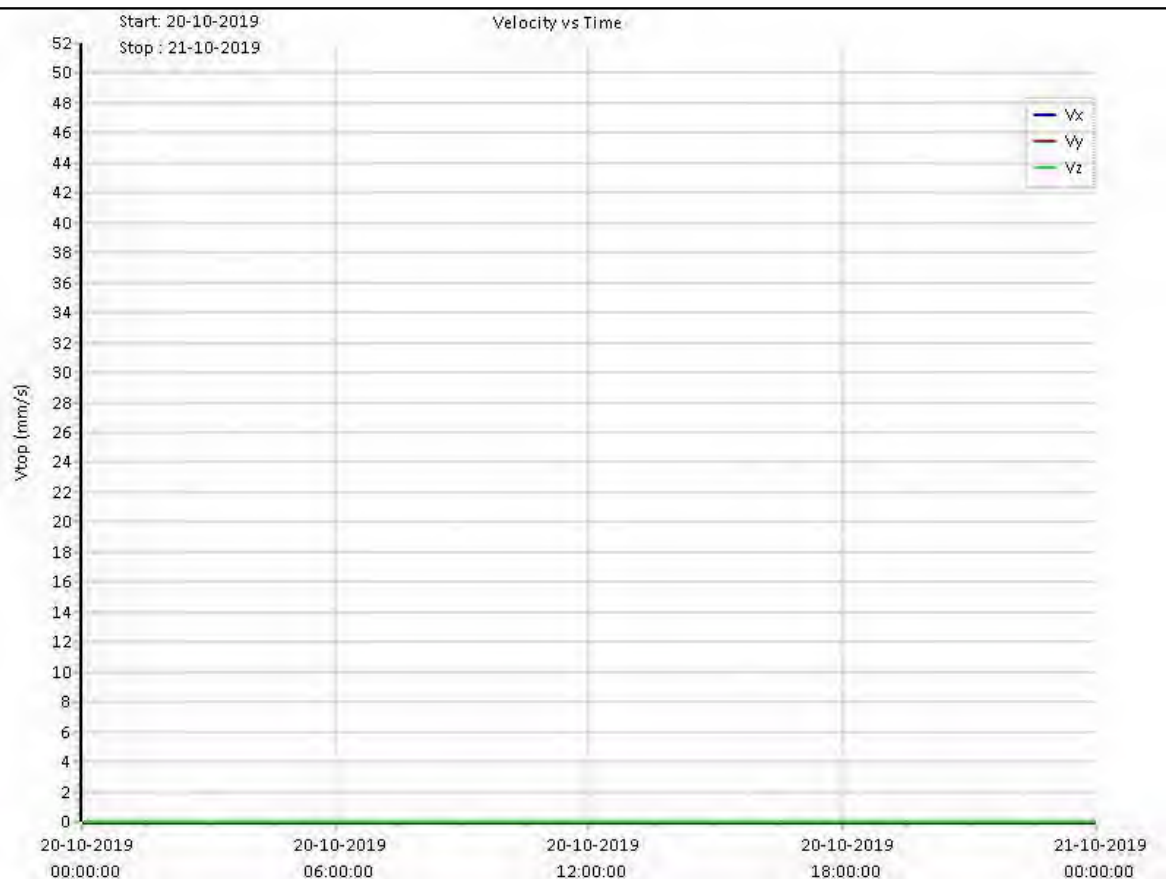
Resultaten van 18-10-2019 tm 21-10-2019 tot 13:00

Werkzaamheden: Bouwkuip

Type meting: Indicatief

Meetpunt 005

Type trilling: herhaald kortdurend

Gehanteerde richtlijn: SBR categorie 2 gevoelig

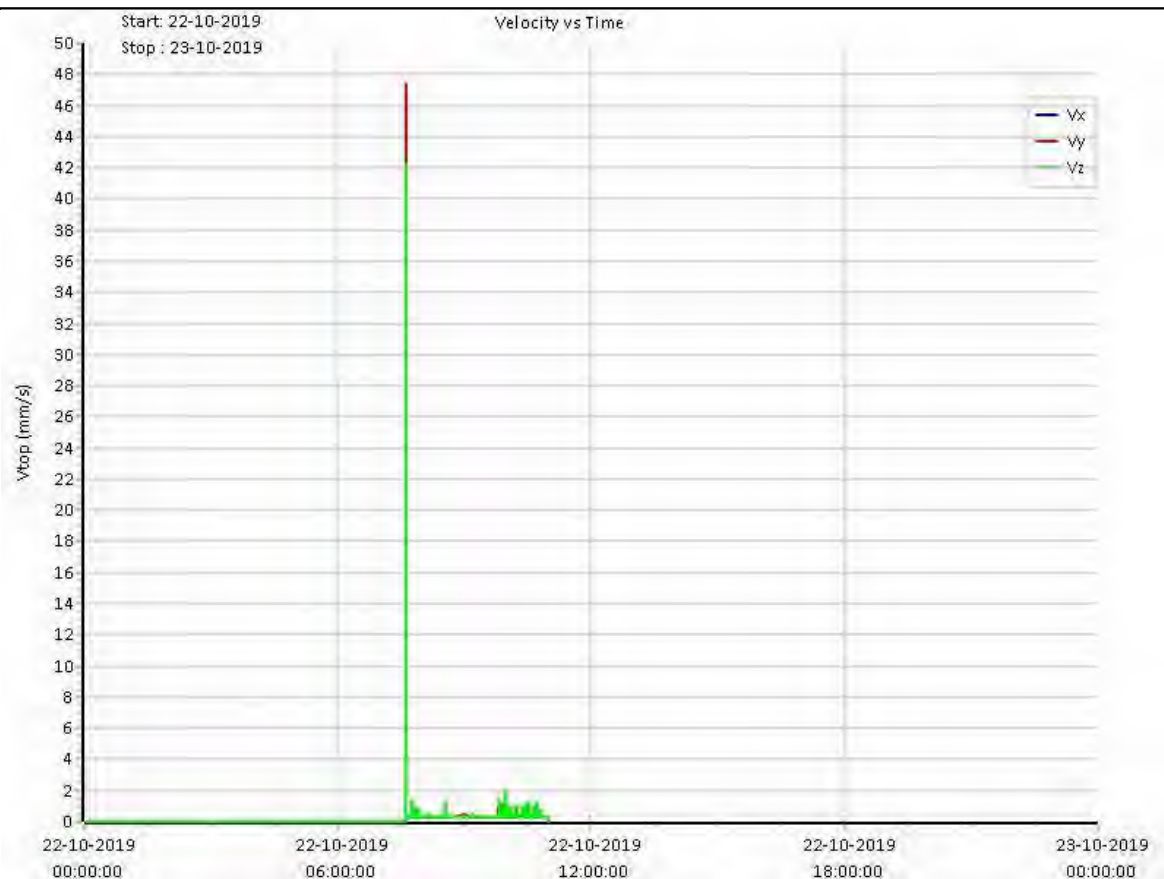
Resultaten van 21-10-2019 vanaf 13:00 tm 22-10-2019

Werkzaamheden: Bouwkuip

Type meting: Indicatief

Meetpunt 007

Type trilling: herhaald kortdurend

Gehanteerde richtlijn: SBR categorie 2 gevoelig
