# Trillingsmetingen

Reconstructie lage walmuren Oudegracht Rak 10 Oost  
te Utrecht

VN-58203-11 | 26 mei 2020

Onderwerp:           Reconstructie lage walmuren Oudegracht Rak 10 oost te Utrecht  
Onderdeel:           Eindrapportage rak 10 oost  
Projectnummer:      VN-58203-11  
Opdrachtgever:      Beens Groep B.V.  
                            Postbus 6  
                            8280 AA Genemuiden  
Nr. opdrachtgever:   bestek 142 SW 12  
Datum:                26 mei 2020

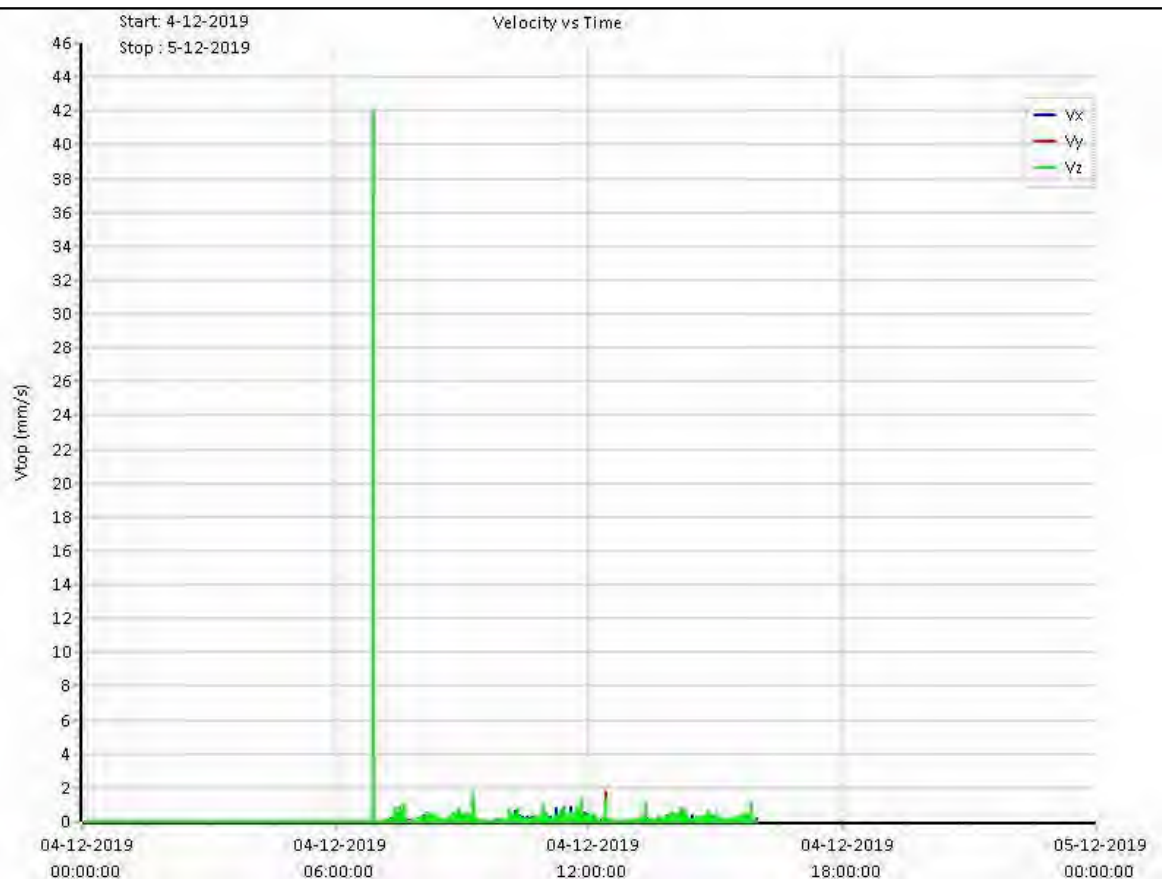
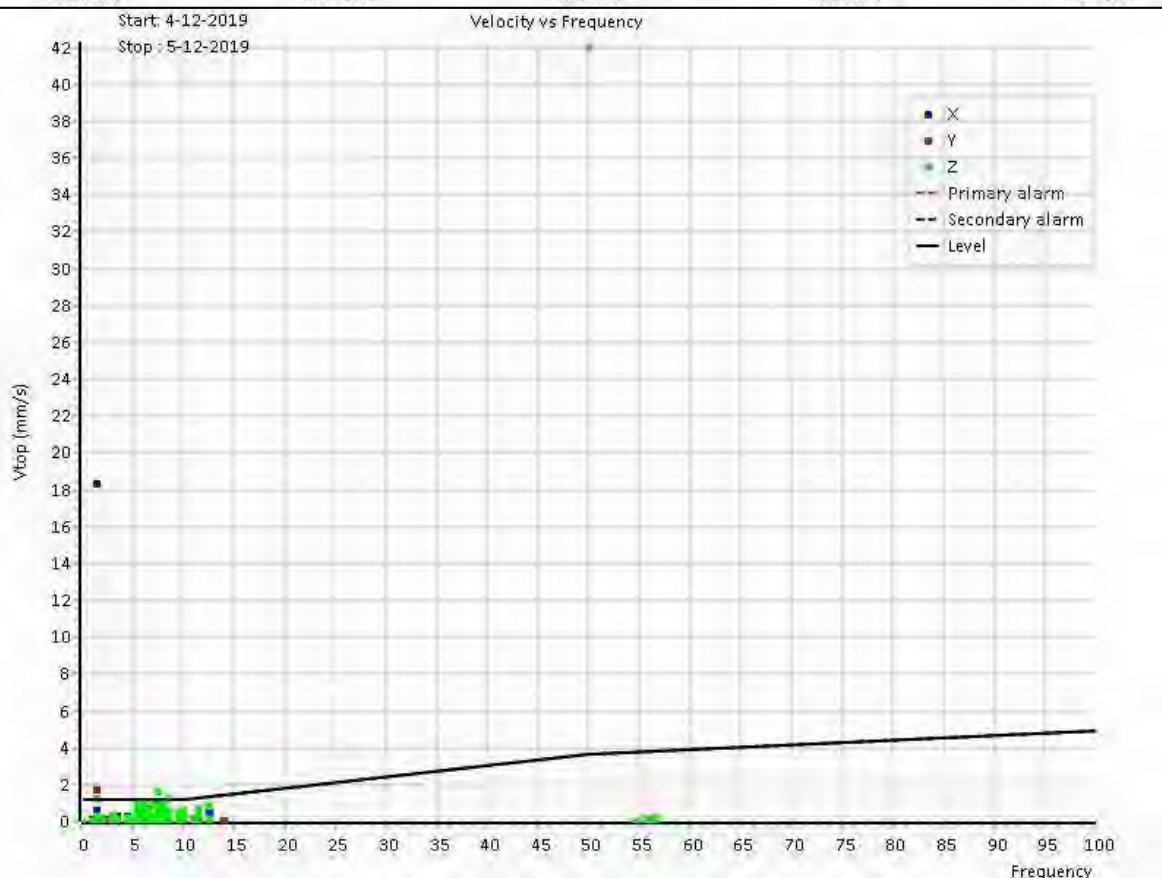
Resultaten van 03-12-2019 tot en met 04-12-2019

Werkzaamheden: Buispalen

Type meting: Indicatief

Meetpunt 002

Type trilling: herhaald kortdurend

Gehanteerde richtlijn: SBR categorie 2 gevoelig

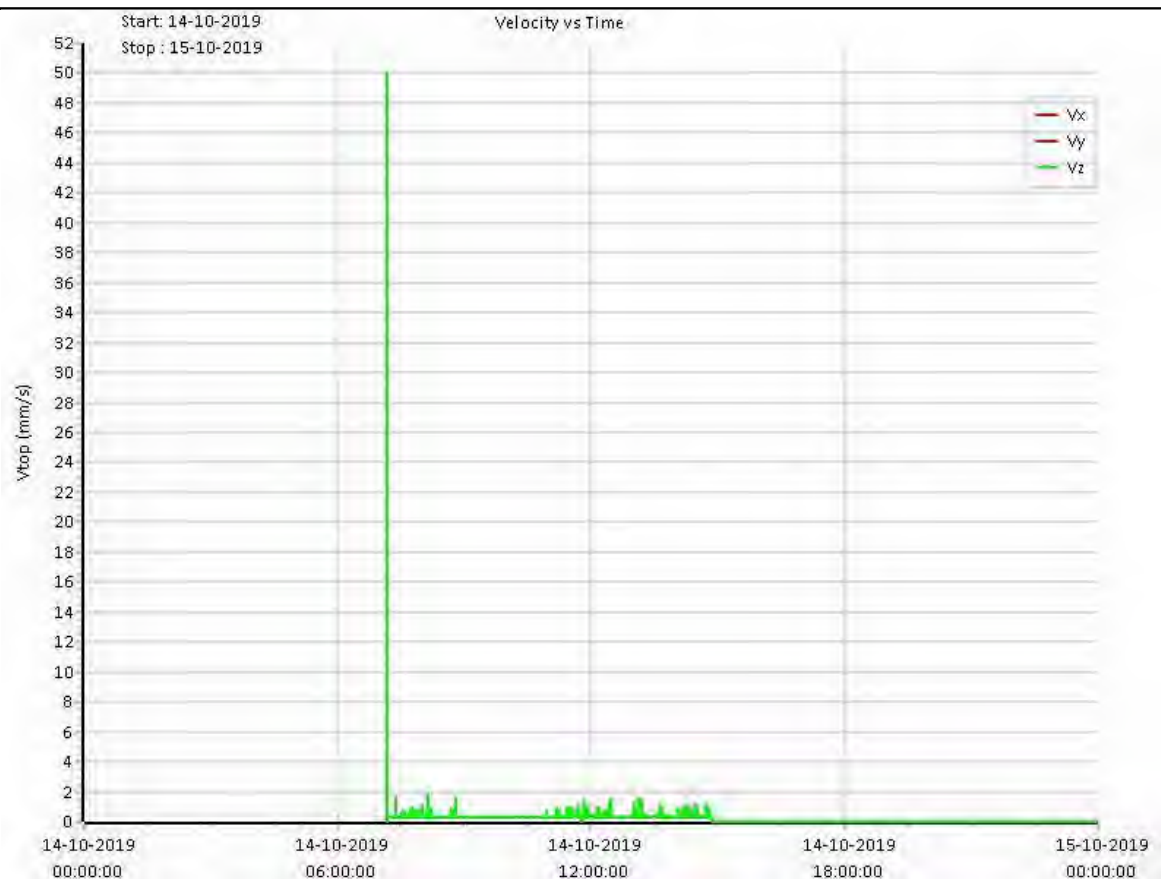
Resultaten van 14-10-2019 t/m 16-10-2019 (13:50)

Werkzaamheden: Bouwkuip

Type meting: Indicatief

Meetpunt 002

Type trilling: herhaald kortdurend

Gehanteerde richtlijn: SBR categorie 2 gevoelig

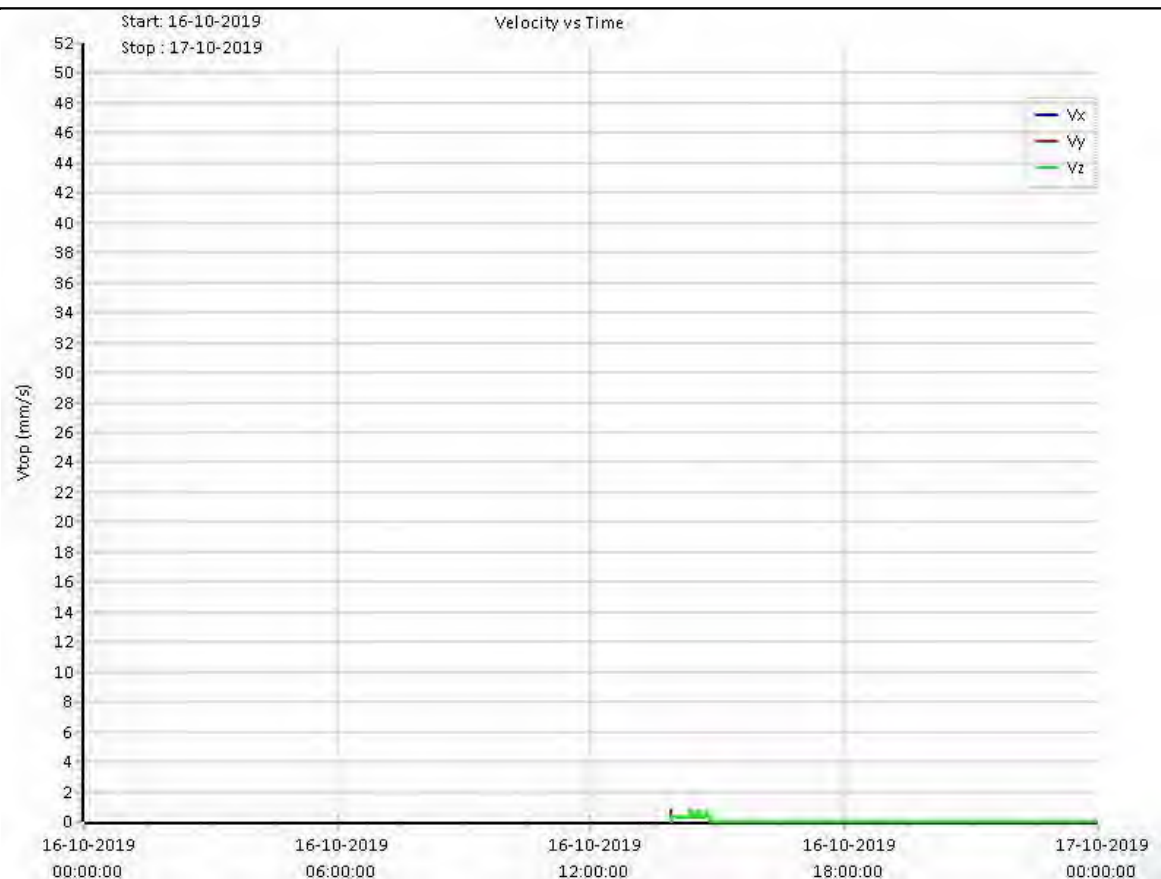
Resultaten van 16-10-2019 tot en met 18-12-2019

Werkzaamheden: Bouwkuip

Type meting: Indicatief

Meetpunt 004

Type trilling: herhaald kortdurend

Gehanteerde richtlijn: SBR categorie 2 gevoelig

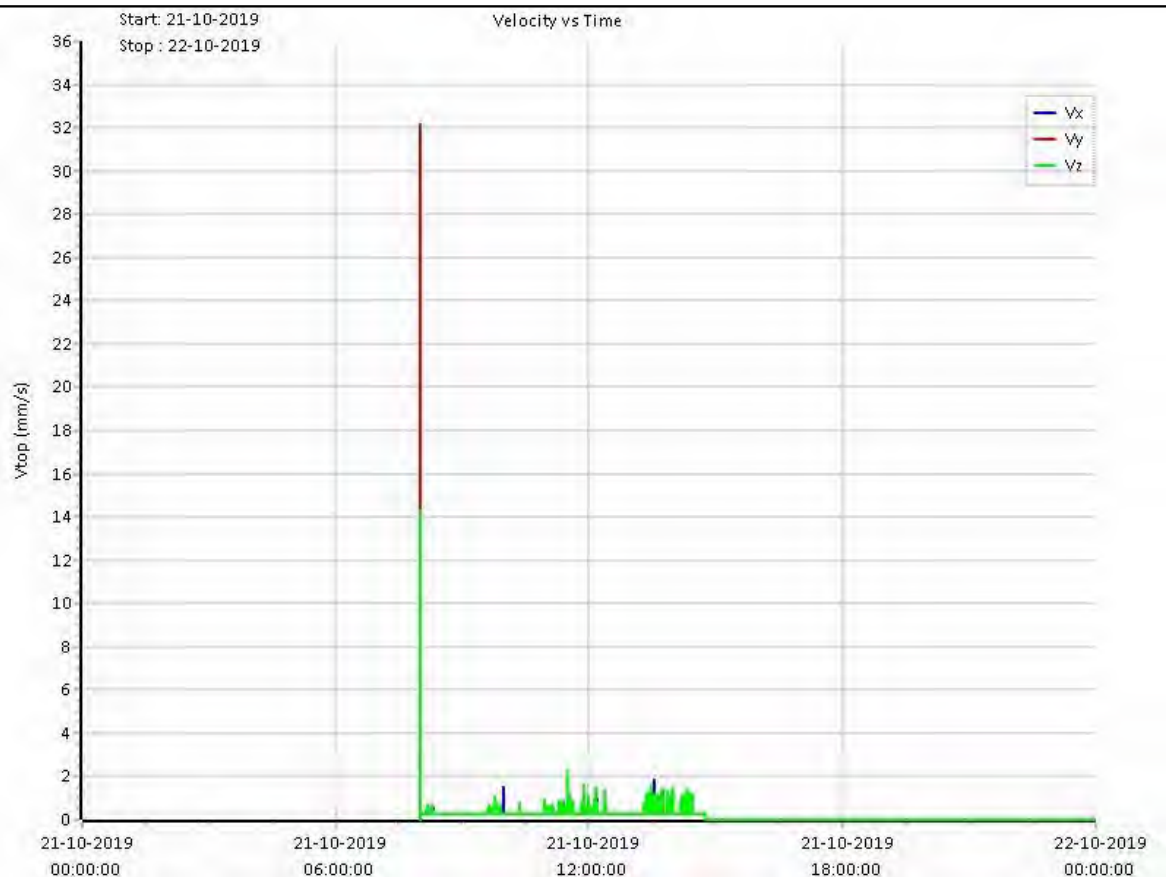
Resultaten van 21-10-2019 tot en met 22-10-2019

Werkzaamheden: Bouwkuip
