Deformatiemetingen

Reconstructie lage walmuren Oudegracht rak 12 t/m 15
te Utrecht

Meetresultaten rak 15 westzijde (deel zuid)

VN-58203-1 | 1 mei 2018

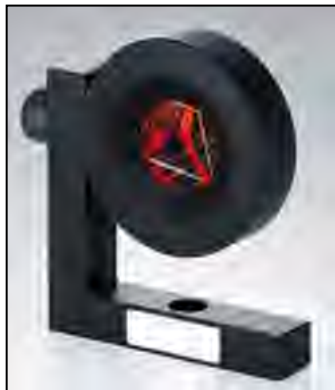
Figuur 3: Voorbeeldfoto miniprisma

Voor de deformatiemetingen wordt gebruik gemaakt van zogenaamde miniprisma's. Een voorbeeldfoto hiervan is in figuur 3 en figuur 4 weergegeven. Een prisma is een retroreflecteerde spiegel.

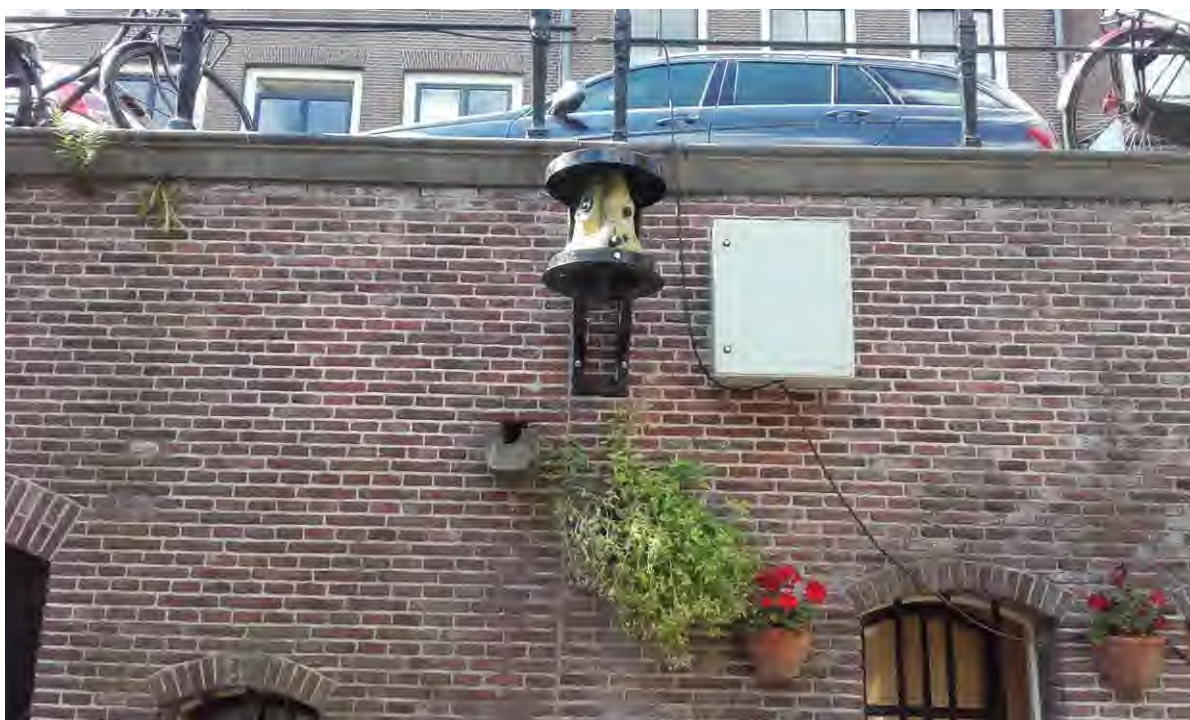
Figuur 5: Voorbeeldfoto Robotic Totalstation Leica TCA 1800

De deformatiemetingen worden uitgevoerd met Robotic Total Stations (Leica TCA 1800). Een voorbeeldfoto hiervan is in figuur 5 weergegeven.
