#### OMSCHRIJVING WERKZAAMHEDEN

Zowel aan de voor- als achterzijde zullen renovatiewerkzaamheden worden uitgevoerd aan de balkons van het complex aan de Joseph Haydnlaan 10-20 te Utrecht. De werkzaamheden zullen worden uitgevoerd door de Rendon Arkel BV.

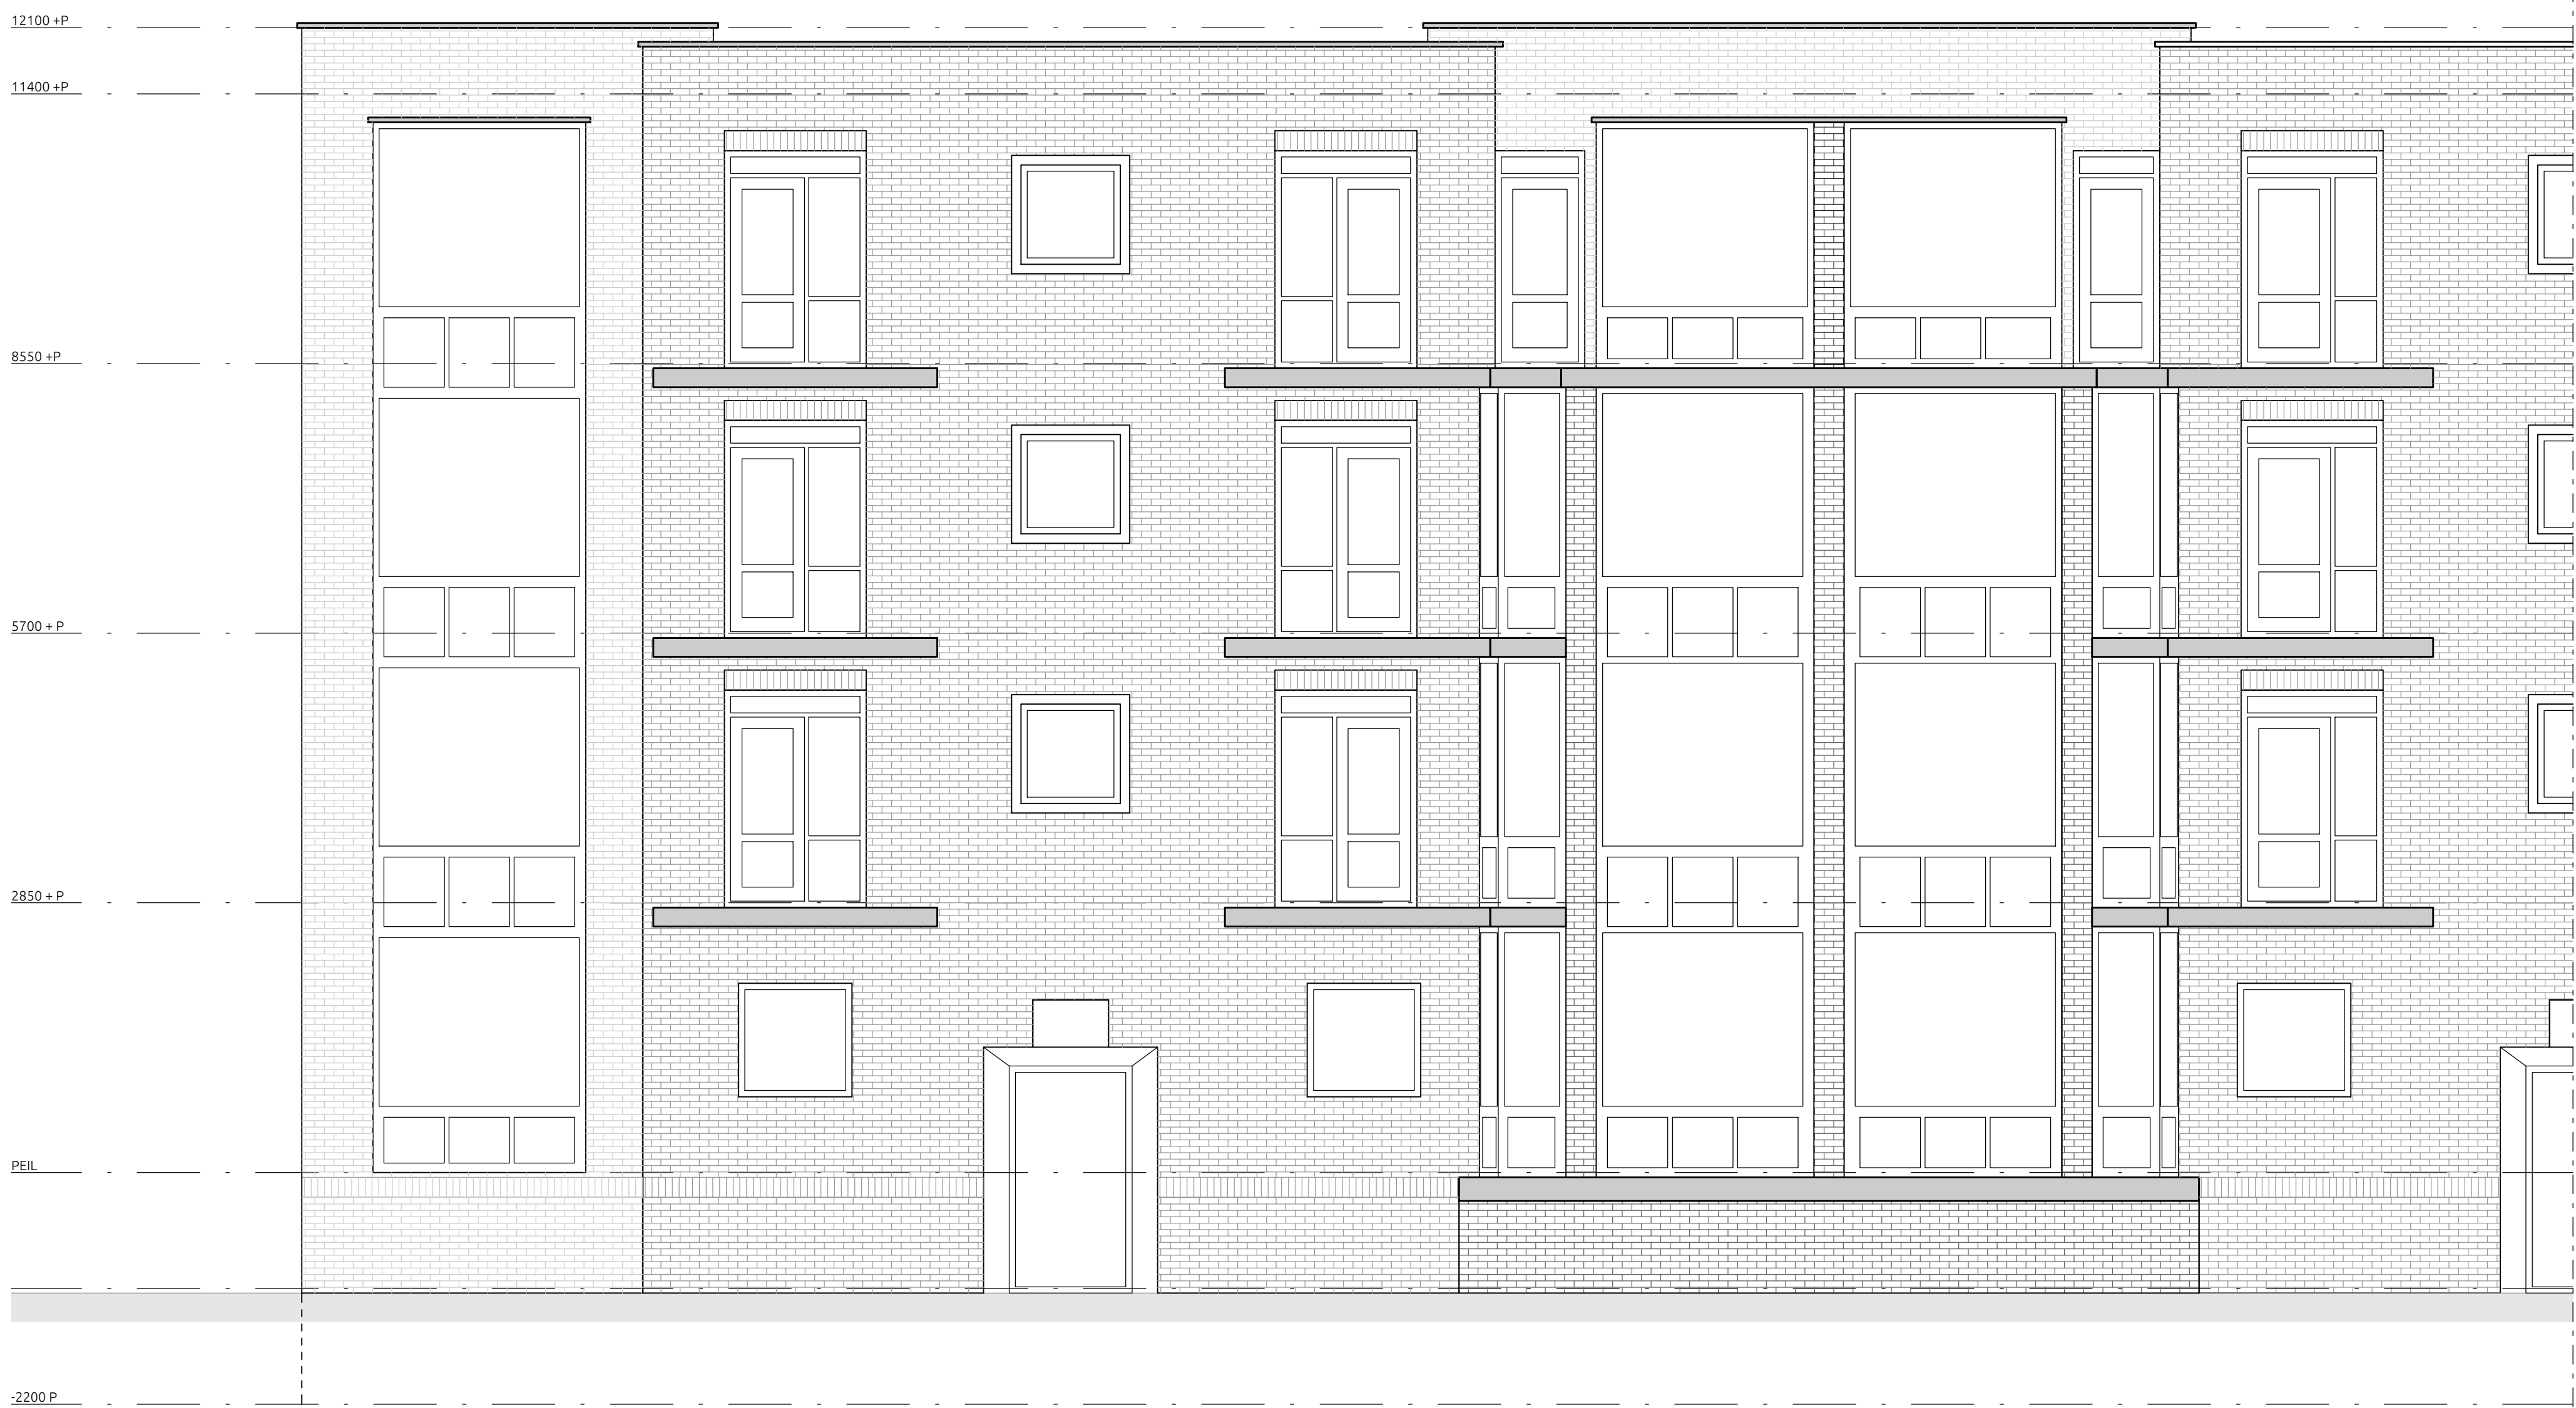
VOORGEVEL FRAGMENT NA RENOVATIE  
Het bestaande gevelbeeld blijft ongewijzig.

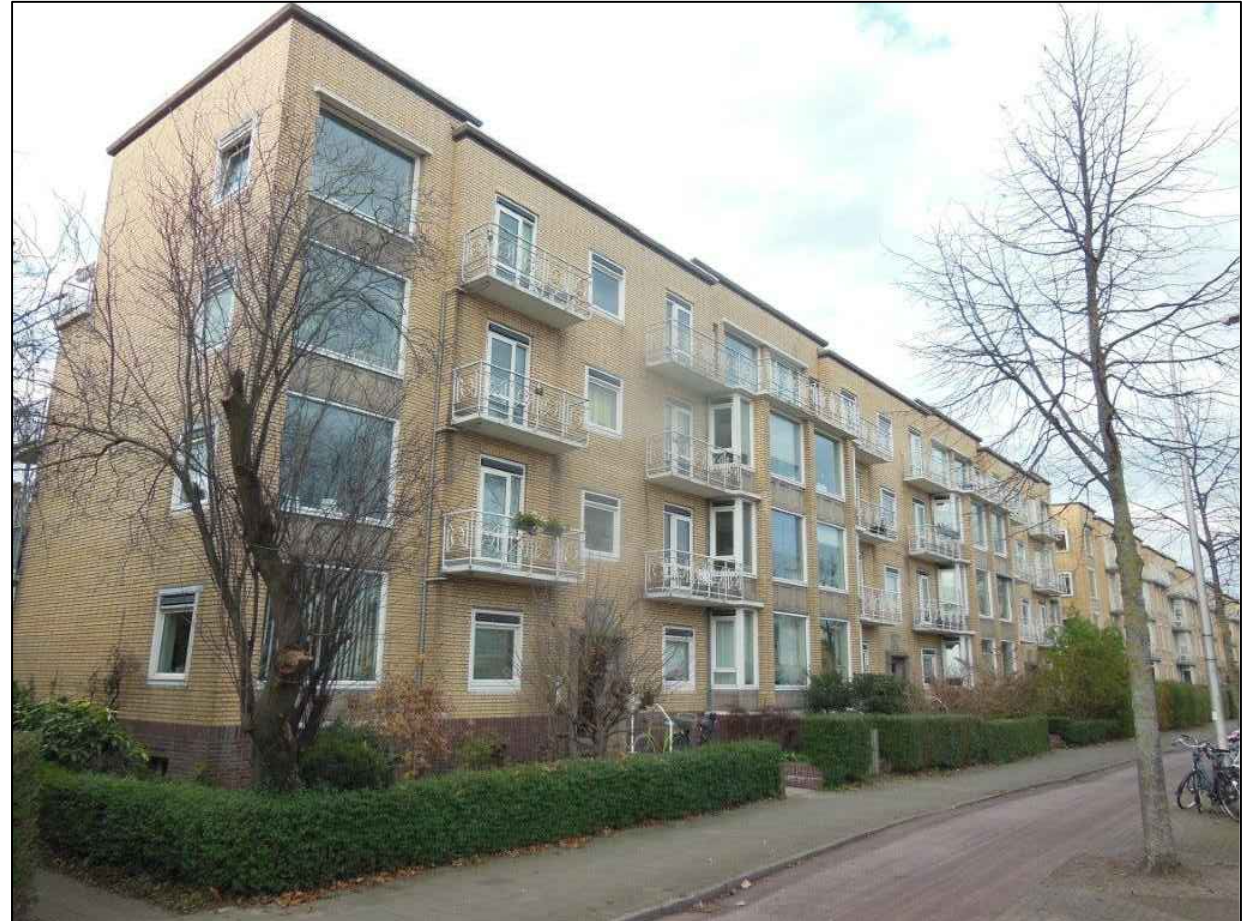
FOTO 1: BESTAANDE VOORGEVEL  
Bestaande situatie van de Joseph Haydnlaan 10-20 te Utrecht. Rechts op de foto is het volgende complex te zien wat deel uitmaakt van hetzelfde bouwplan in 1952. Hier is ca. 15 jaar geleden dezelfde renovatie uitgevoerd. Foto's hiervan zijn ter verduidelijking toegevoegd in deze aanvraag.

De renovatie van alle balkons aan de Joseph Haydnlaan 10-20 worden uitgevoerd overeenkomstig de balkonrenovatie van het naastgelegen pand. Deze renovatie is waarschijnlijk ca. 15 jaar terug uitgevoerd door Rendon Arkel BV (voor naamswijziging in 2008: BIM Betonrenovatie).

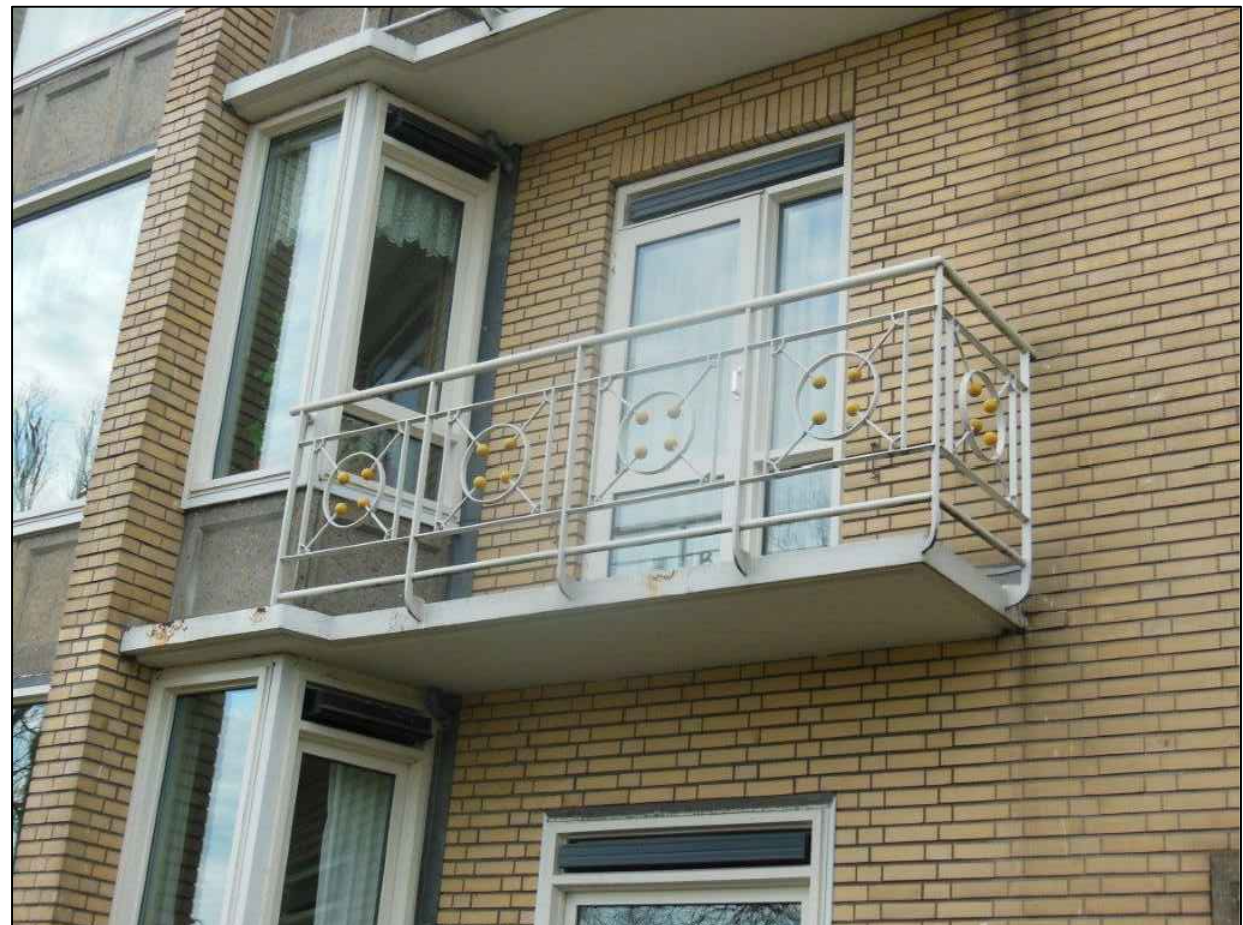
FOTO 2: BALKON VOORGEVEL HUIDIGE SITUATIE  
Bestaande situatie van een balkon aan de voorgevel van de Joseph Haydnlaan 10-20.

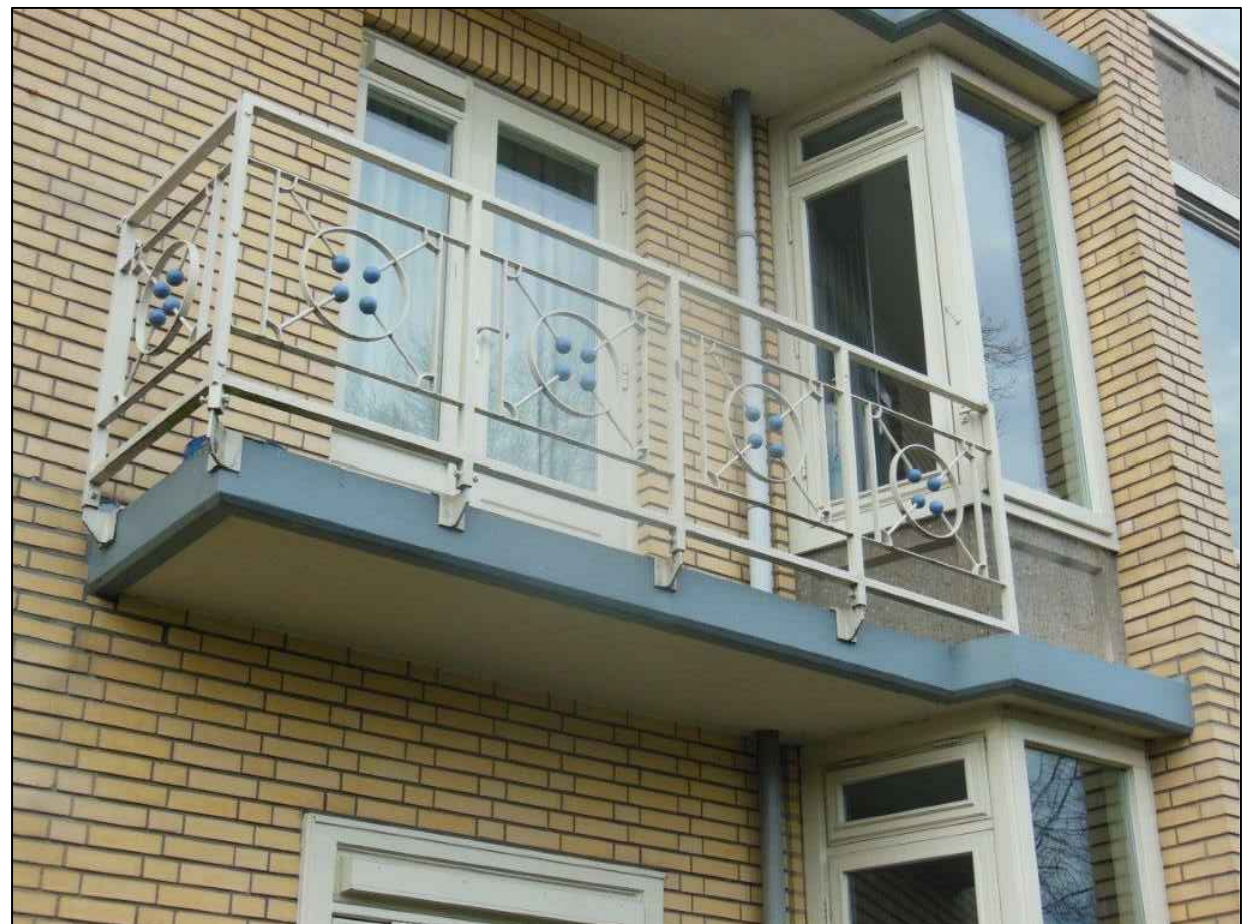
FOTO 3: BALKON VOORGEVEL GERENOVEERD  
Gerenvoerde situatie van een balkon aan de voorgevel van de Joseph Haydnlaan 22-40 te Utrecht, dit complex staat direct langs Joseph Haydnlaan 10-20 en maakt deel uit van hetzelfde bouwplan uit 1952.

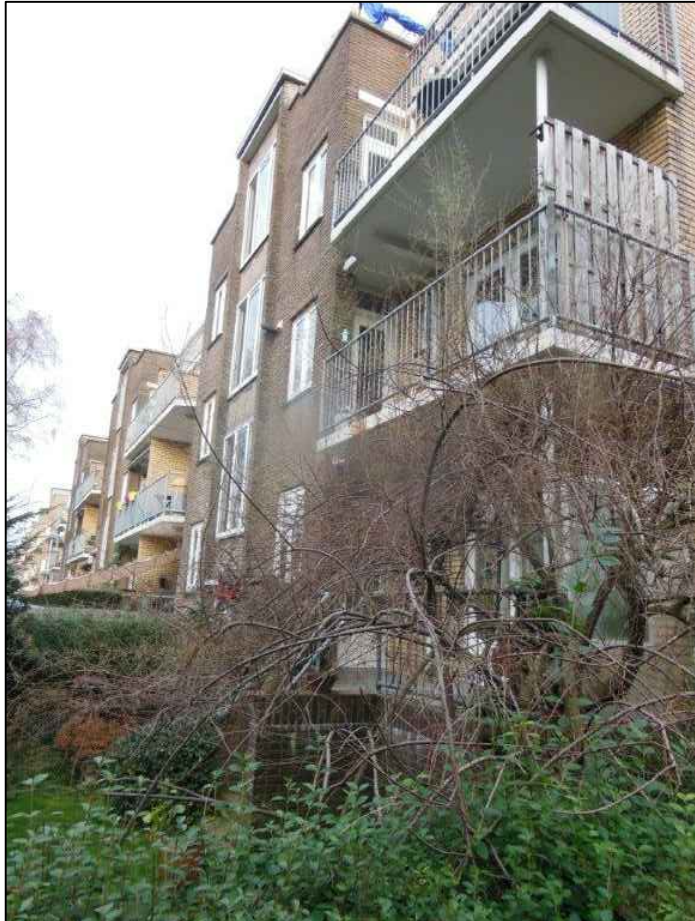
FOTO 4: BESTAANDE ACHTERGEVEL  
Bestaande situatie van de Joseph Haydnlaan 10-20 te Utrecht.

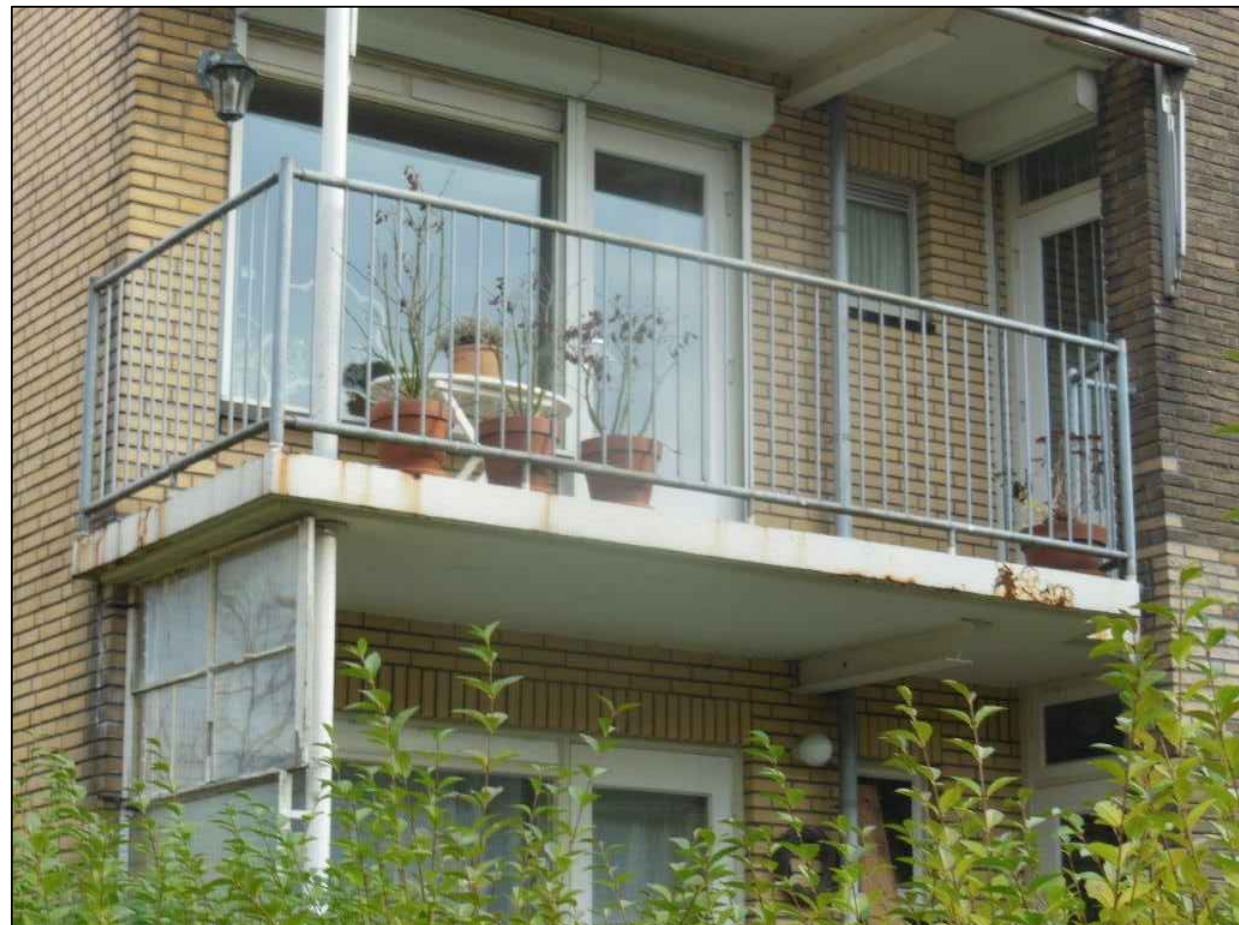
FOTO 5: BALKON ACHTERGEVEL HUIDIGE SITUATIE  
Bestaande situatie van een balkon aan de achtergevel van de Joseph Haydnlaan 10-20.

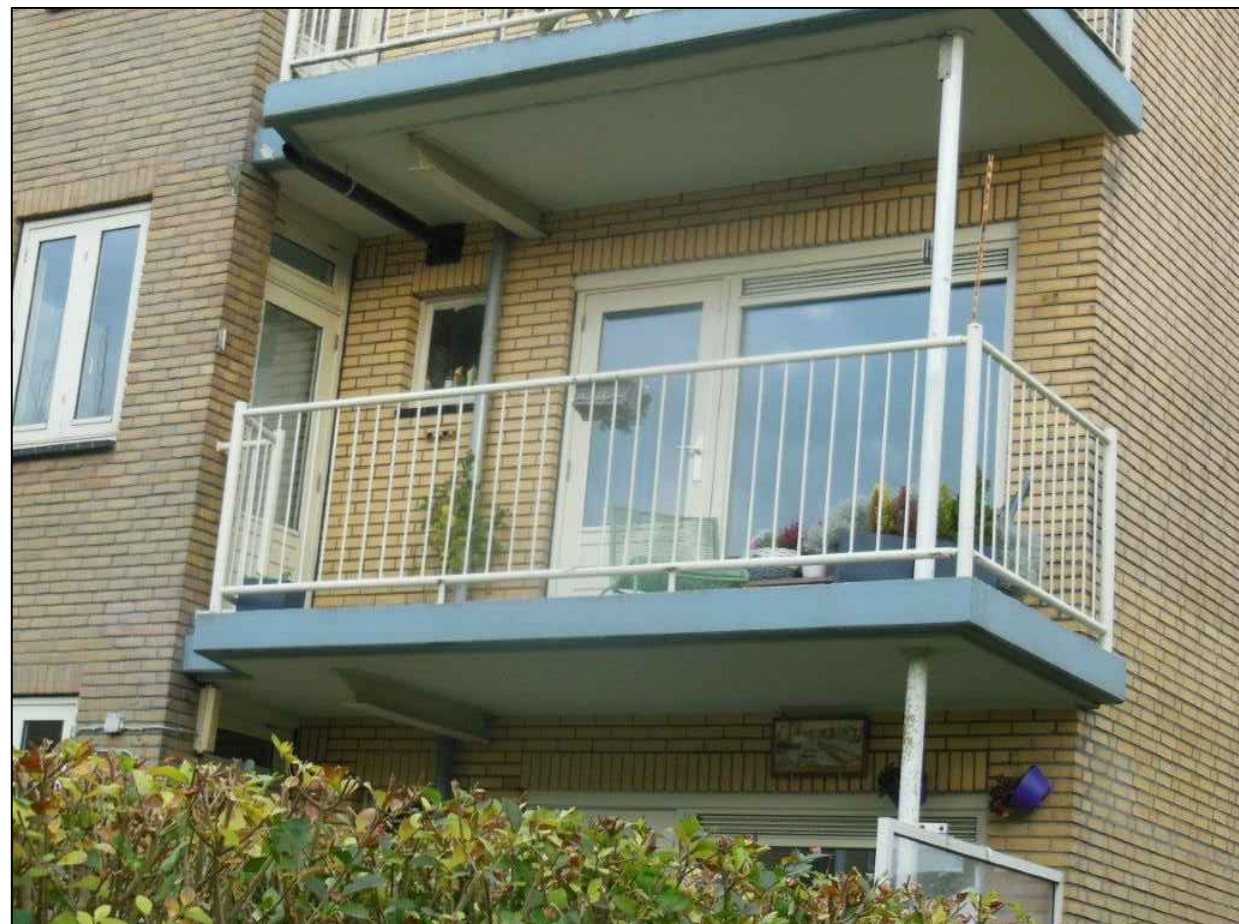
FOTO 3: BALKON ACHTERGEVEL GERENOVEERD  
Gerenvoerde situatie van een balkon aan de voorgevel van de Joseph Haydnlaan 22-40 te Utrecht, dit complex staat direct langs Joseph Haydnlaan 10-20 en maakt deel uit van hetzelfde bouwplan uit 1952.
