Hoogtemetingen

reconstructie lage walmuren Oudegracht Rak 12 t/m 15
te Utrecht

Betreft: Extra eindmeting hoogtemeetboutjes rak 15

VN-58203-1 | 25 juli 2017

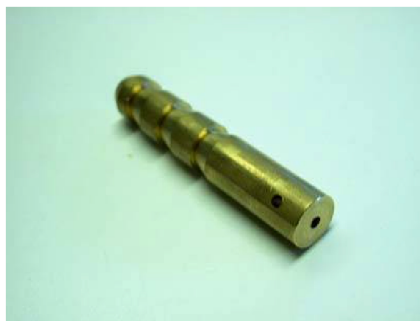
Figuur 2.3 zettingbout

In een eerder stadium zijn op diverse plekken in de fundering/gevel van de panden van rak 12 t/m 15 zettingsboutjes aangebracht zoals weergegeven in (figuur 2.3). De zettingsboutjes zijn door Wiertsema & Partners aangebracht. De locaties van de zettingsboutjes zijn weergegeven op bijlage 1.
