Hoogtemetingen

Reconstructie lage walmuren Oudegracht Rak 1oost +
3west + 4west te Utrecht

VN-58203-3 | 6 februari 2020

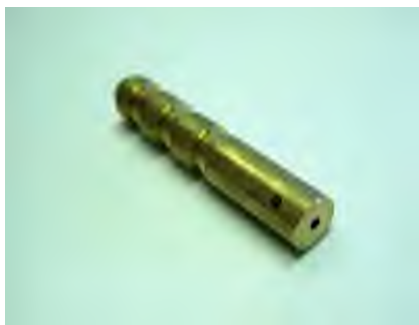
Figuur 2.3 zettingsbout

In een eerder stadium zijn op diverse plekken in de fundering/gevel van de panden langs rak 4 west zettingsboutjes aangebracht zoals weergegeven in (figuur 2.3). De zettingsboutjes zijn door Wiertsema & Partners aangebracht. De locaties van de zettingsboutjes zijn weergegeven op bijlage 1.
