Beganegrond/bel-etage

Bestaande situatie

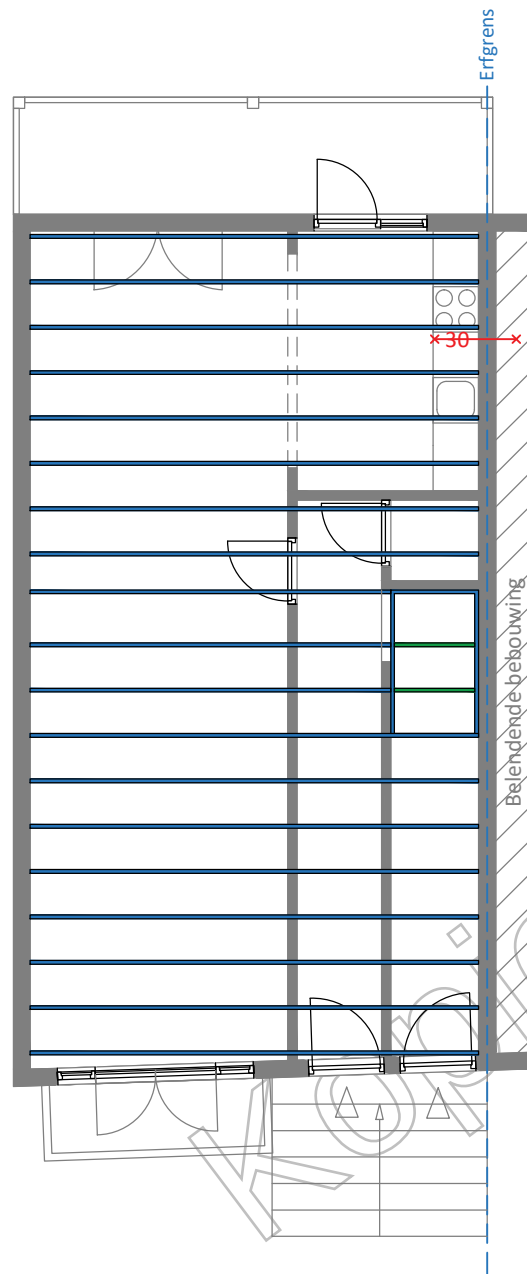
- Oorspronkelijke vloerbalken
- Later toegevoegde vloerbalken ter opvangen vloer delen

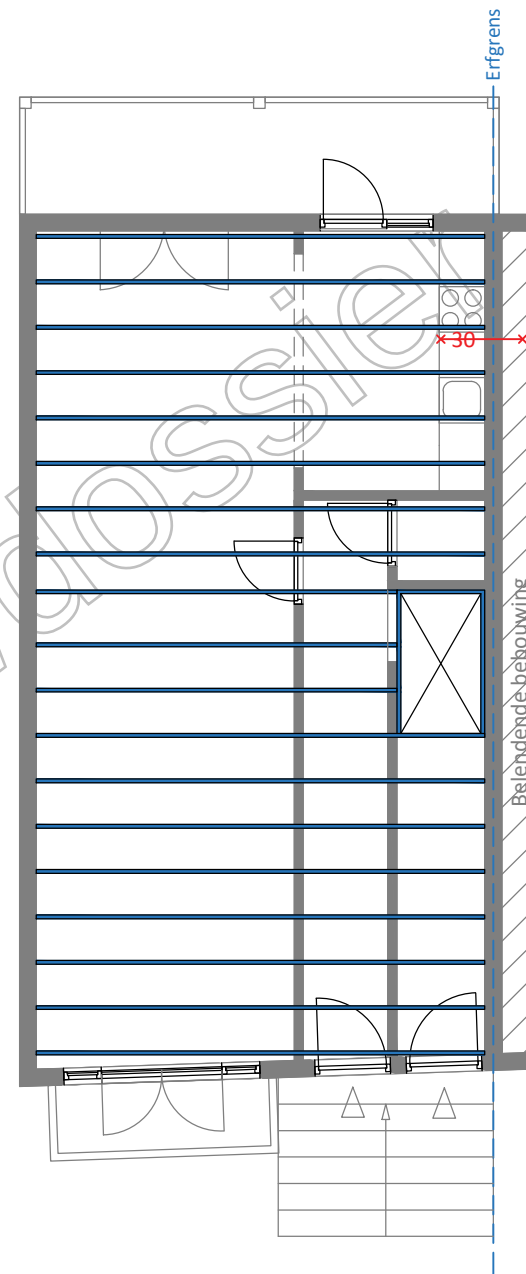
Nieuwe situatie

Raveling voor de nieuwe trap al aanwezig vanuit de oorsprong van de woning. Geen bouwkundige ingrepen benodigd. Zie foto's.
