**Project** : **Verbouw Janskerk**  
**Adres** : **Janskerkhof 26, 3512 BN Utrecht**  
**Projectnr.** : **23-2307**  
**Tekening** : **UO-12**  
**Detaillering**  
**Uitvoeringsontwerp**  
**Schaal** : **1 : 5 A3**  
**Status** : **Definitief**  
**Datum** : **12-12-2025**

Zijaansluiting panelenwand P1 - horizontaal - Inpassing collegezalen  
horizontaal

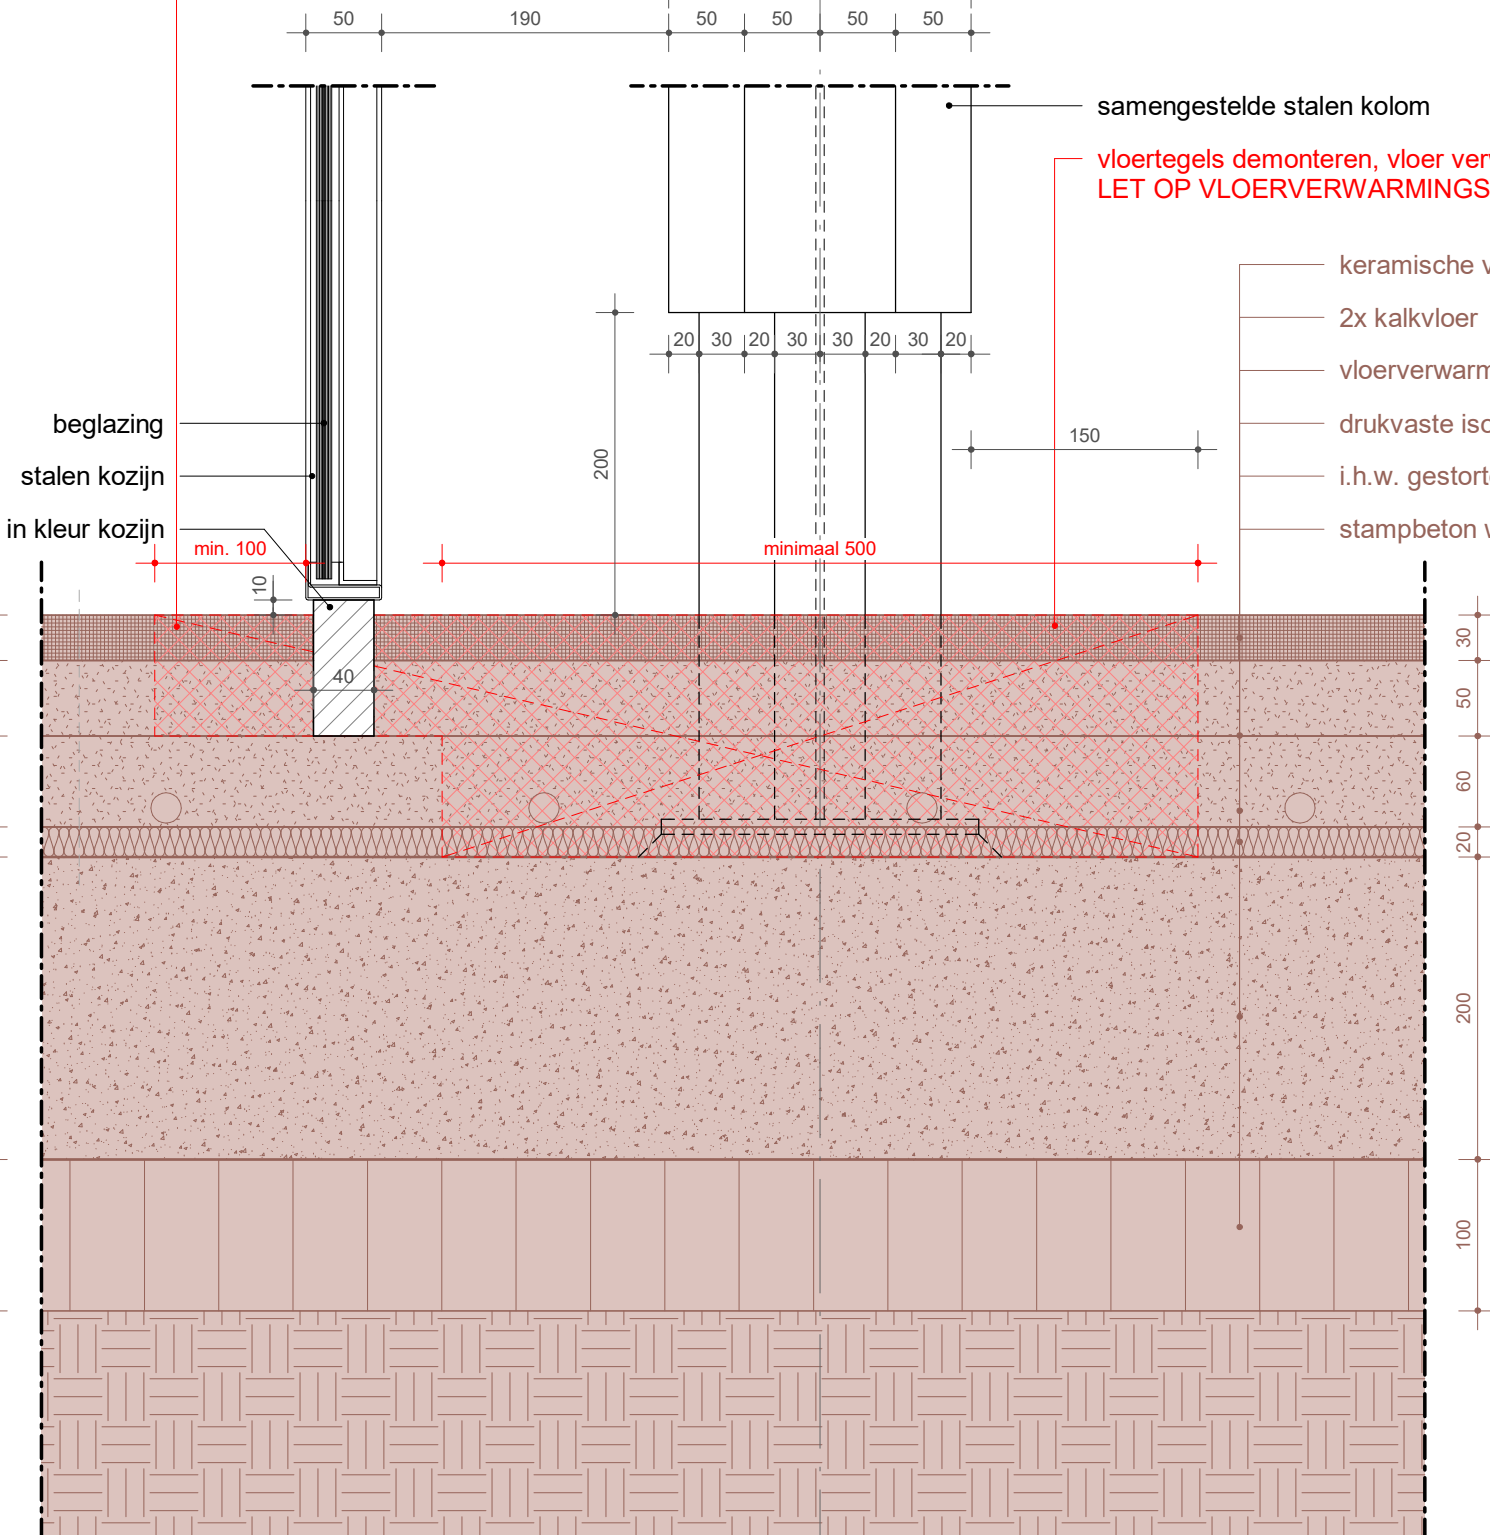
detail:  
DT04

samengestelde stalen kolom

vloertegels demonteren, vloer verwijderen tot constructievloer  
LET OP VLOERVERWARMINGSLEIDINGEN

keramische vloertegels  
2x kalkvloer  
vloerverwarming  
drukvlaste isolatie  
i.h.w. gestorte betonvloer  
stampbeton werkvloer

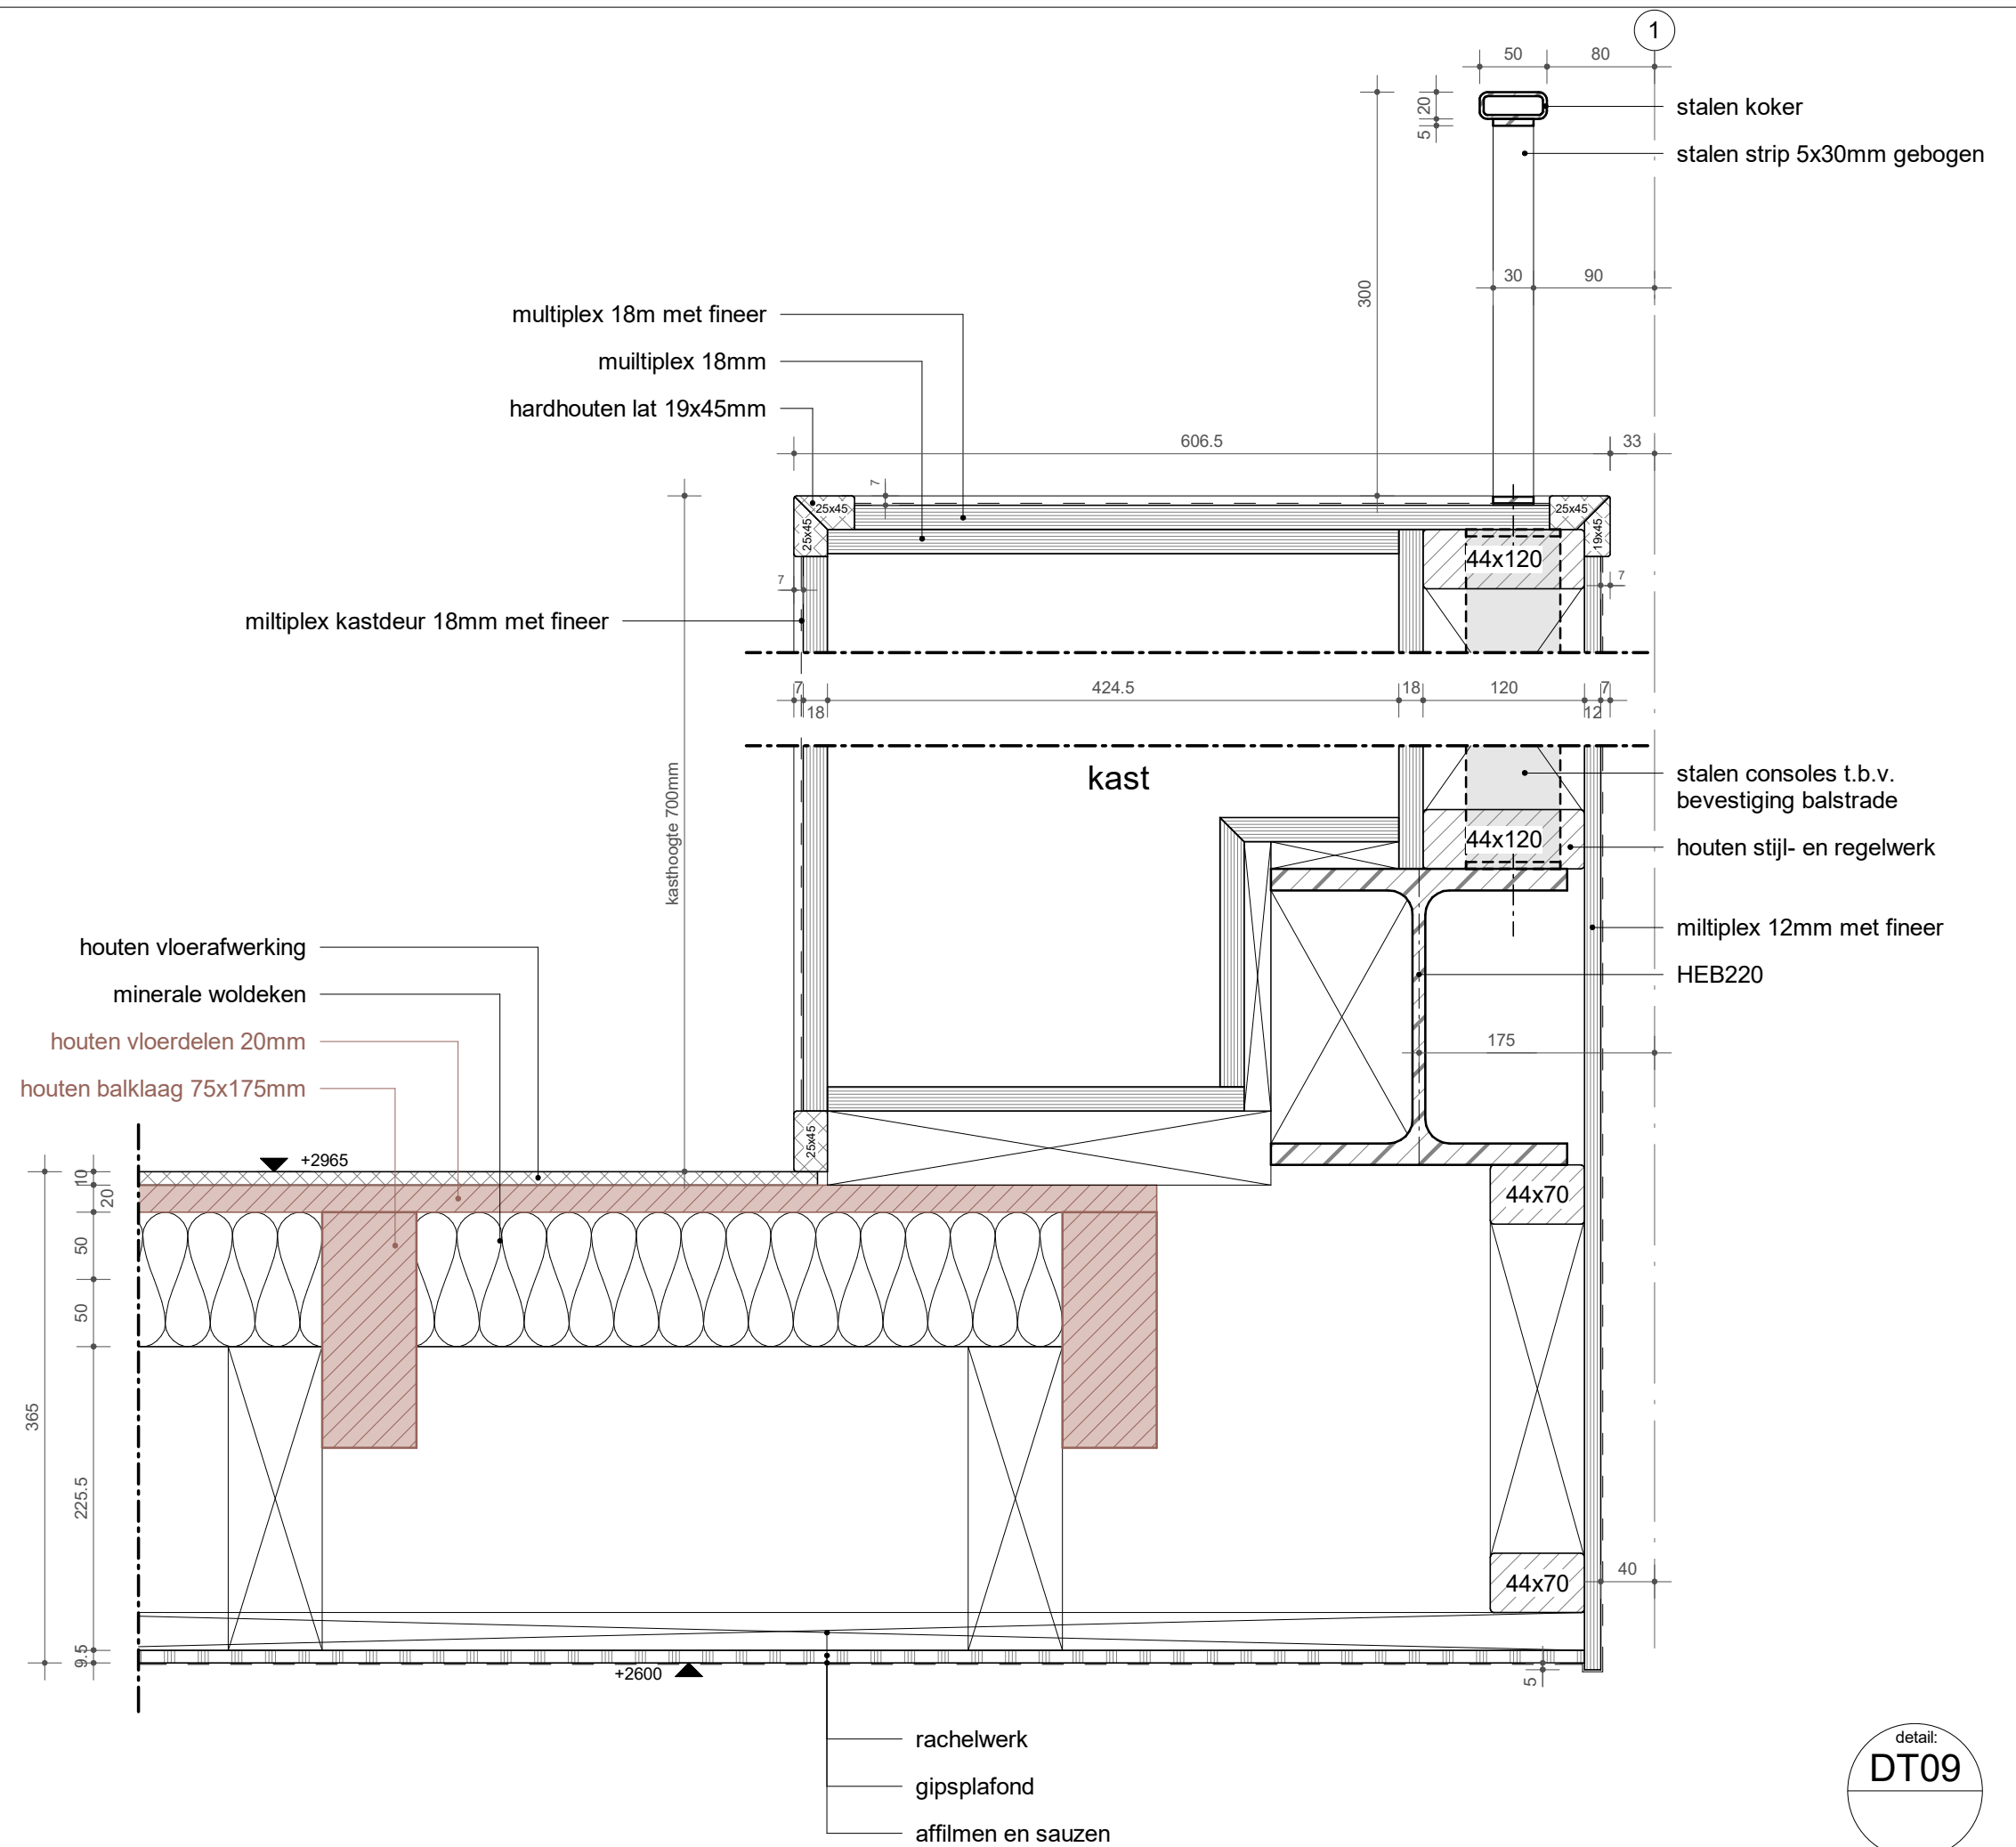
Randdetail vide hoofdtrap - verticaal - Inpassing collegezalen  
verticaal

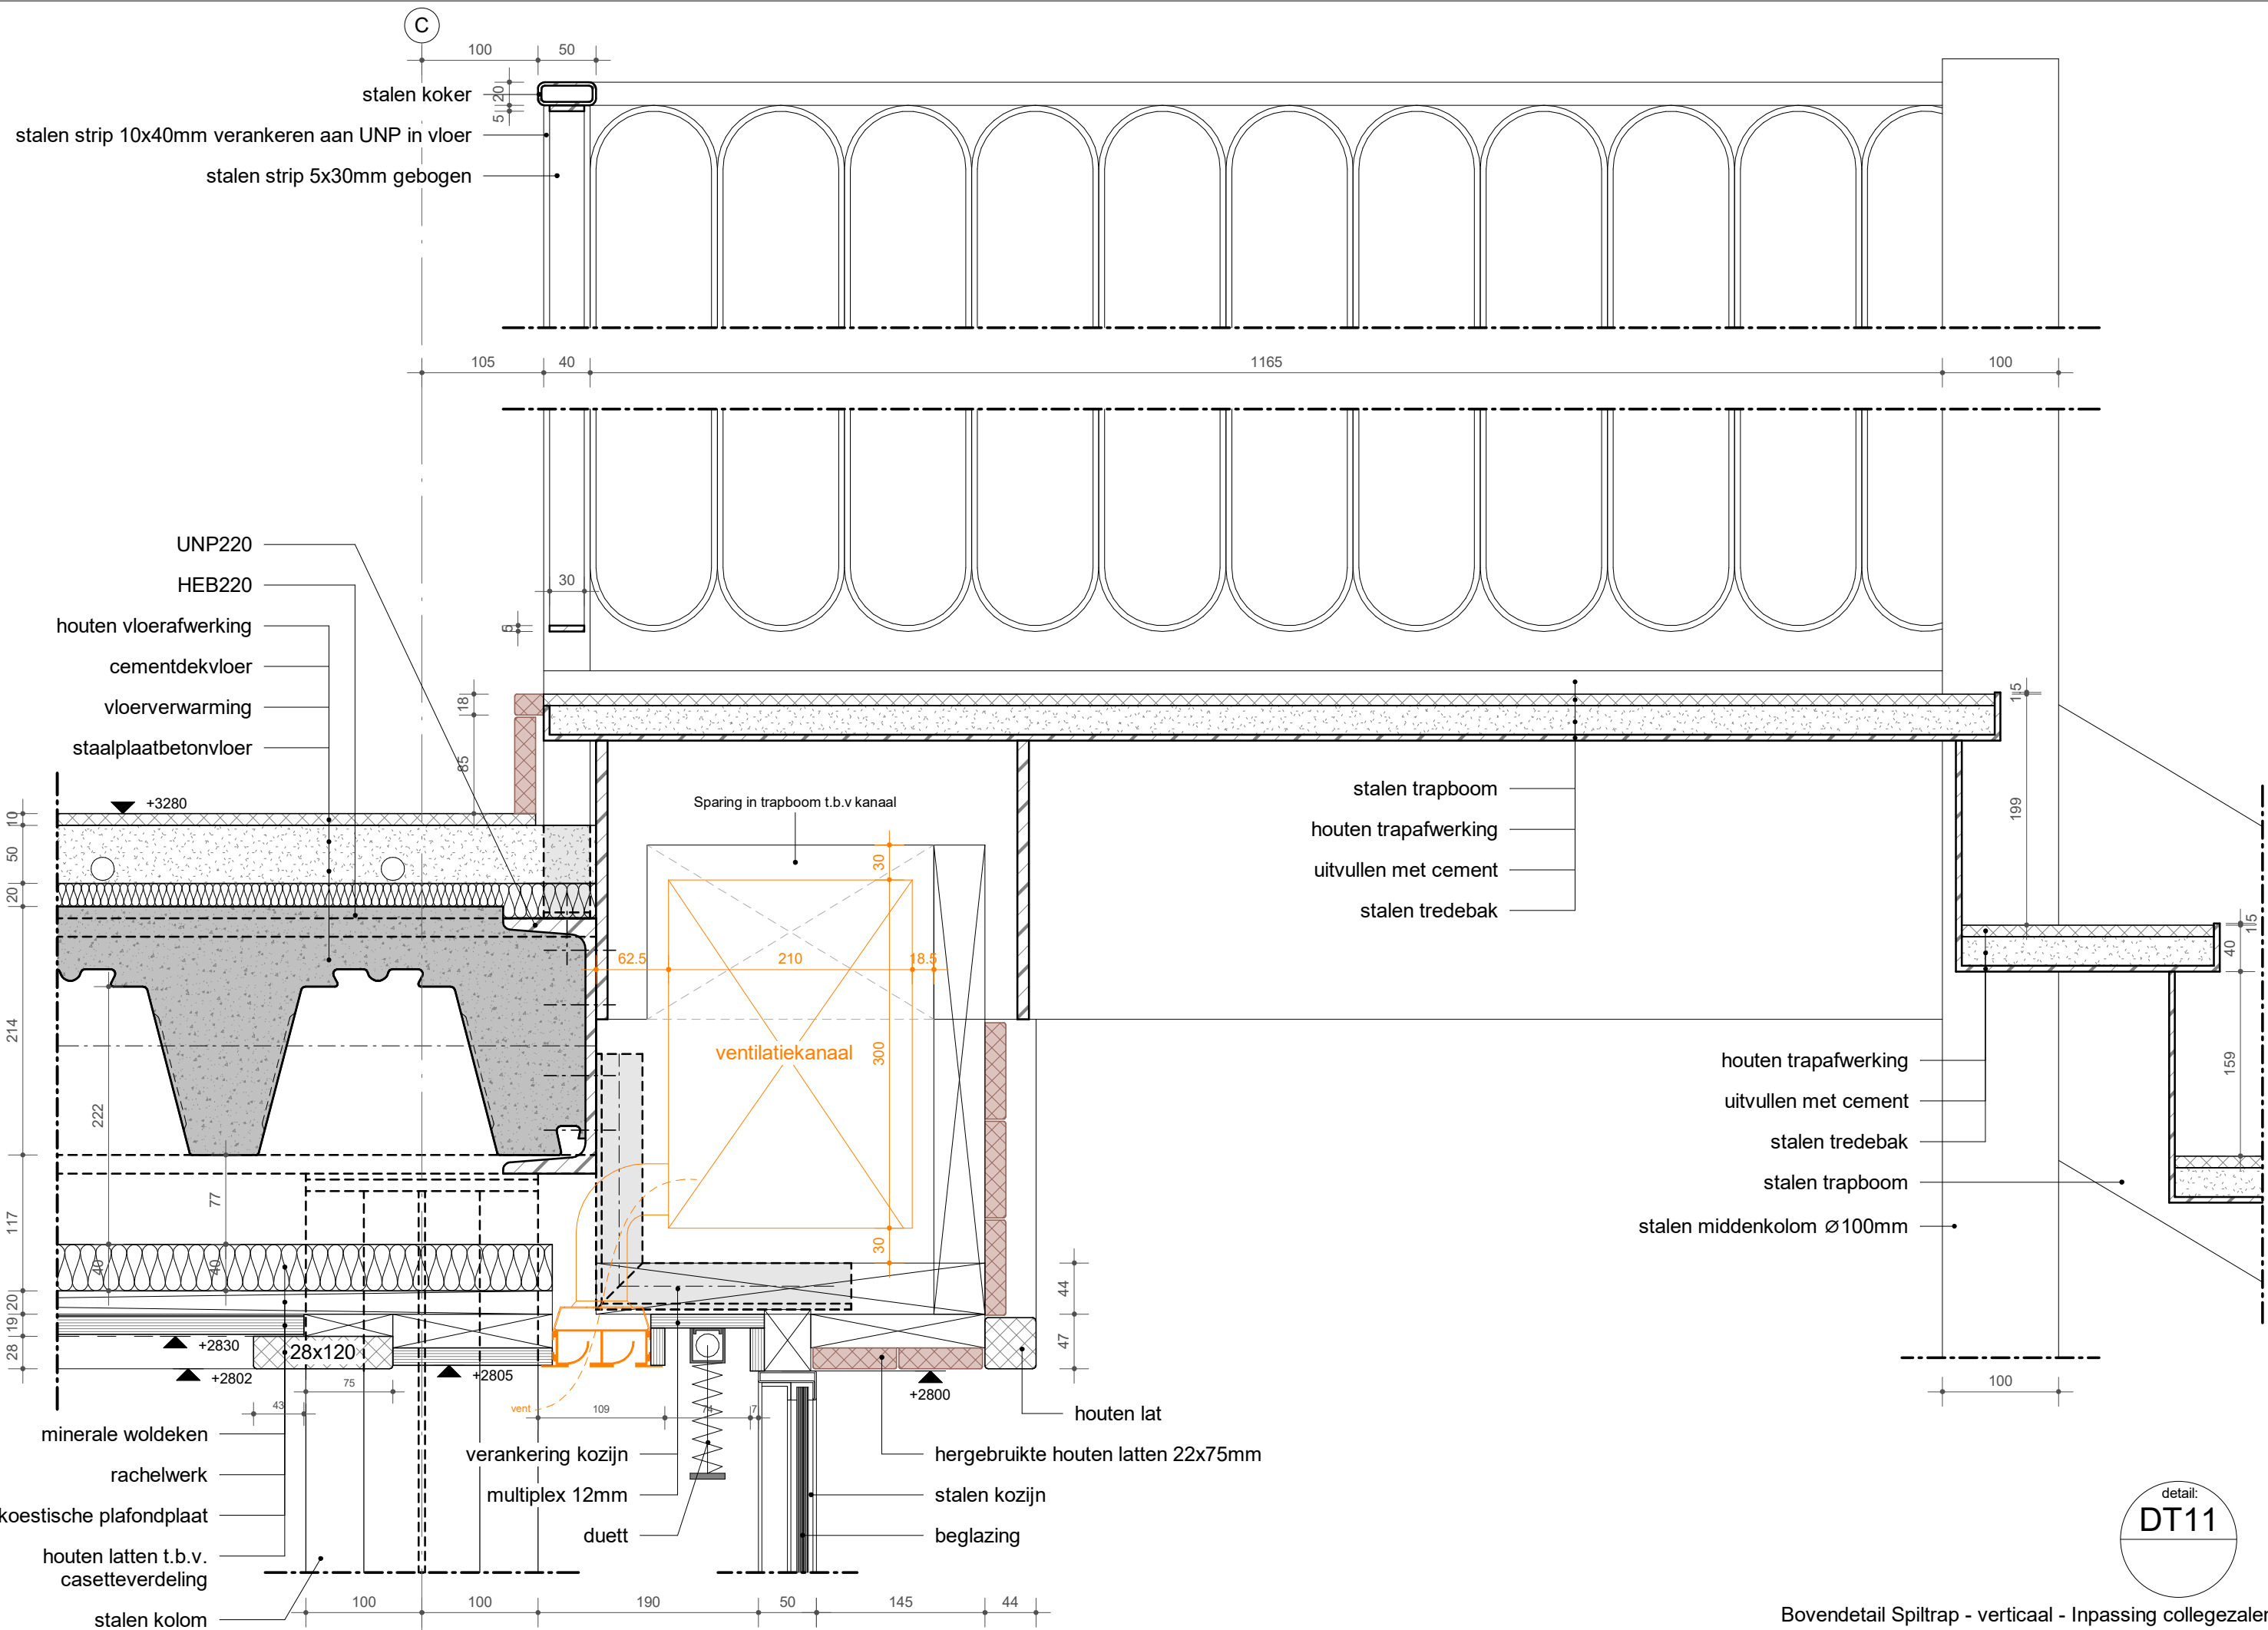
detail:  
**DT11**

Bovendetail Spiltrap - verticaal - Inpassing collegezalen  
verticaal

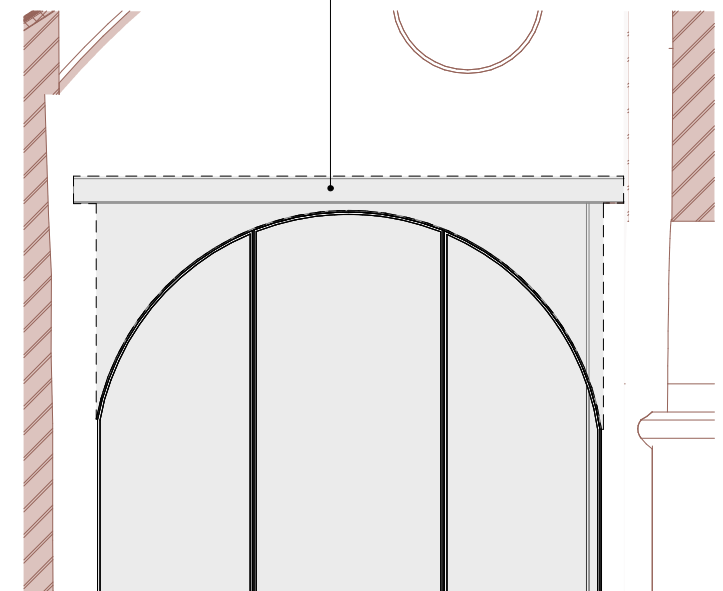
detail:  
DT19

Rechthoekig sparing, ronde boog uitimmeren

Randdetail boog - verticaal - Zuidbeuk  
verticaal
